## Betriebserfahrungen mit Transformatoren

Von A. Kraft, Siebnen (Kt. Schwyz)

*Im Kraftwerk Wäggitäl sind elf Hochspannungstransformatoren von je 16 500 kVA aufgestellt, welche nach durchschnittlich 20jährigem Betrieb revidiert wurden. Ueber die hiebei gemachten günstigen Erfahrungen wird im folgenden berichtet.*

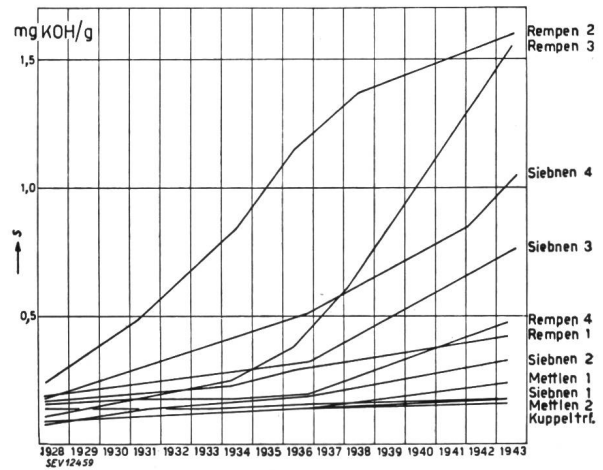
Fig. 4.

Veränderung der Säurezahl des Oeles im Laufe mehrerer Betriebsjahre

Die Säurezahlen wurden im Jahre 1943 für alle Oelfüllungen ermittelt und in Tabelle I zusammengestellt. Wie schon aus der graphischen Darstellung Fig. 4 zu ersehen ist, zeigen die Säurezahlen der verschiedenen Oelfüllungen eine starke Streuung, trotzdem seinerzeit die genau gleiche Oelsorte verwendet wurde und die Betriebsverhältnisse ange-

nähert die gleichen waren. Die Ursache dieser Erscheinung konnte nicht abgeklärt werden.

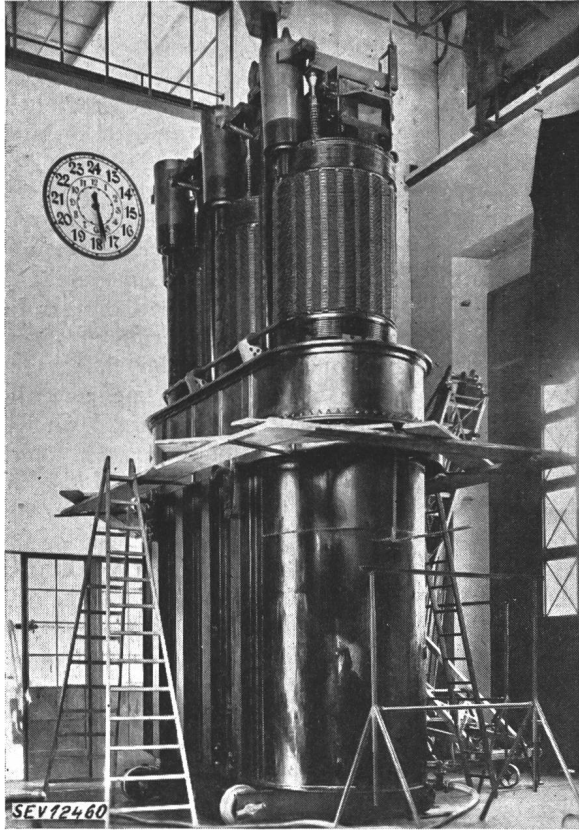
Der aktive Teil der Transformatoren wurde jeweils während der Kontrolle sukzessive aus dem Oel gehoben und sobald als möglich wieder eingetaucht (Fig. 5). Selbstverständlich war er auch

Fig. 5.  
Transformator Siebnen 1, aktiver Teil ausgehoben  
16 500 kVA; 8,8/150 kV; 50 Hz.

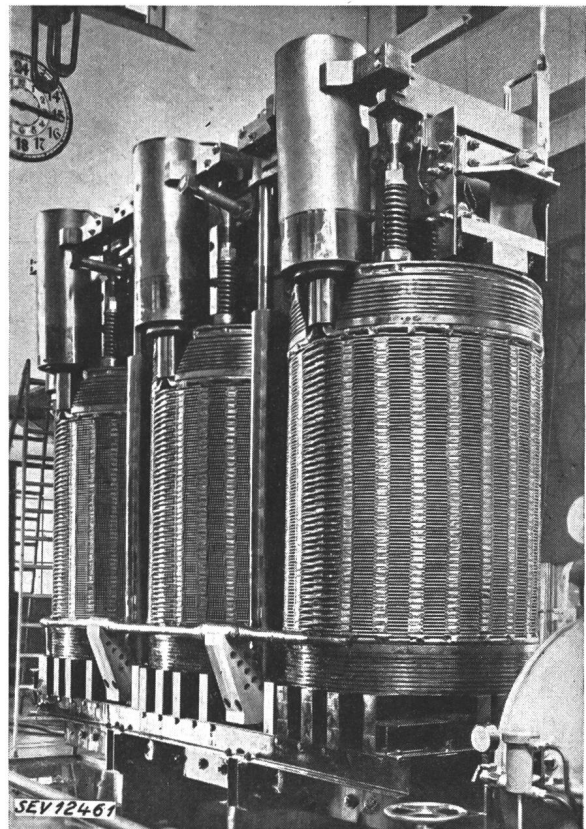
während der Durchführung der Reparaturarbeiten, dem Filtrieren der Oelfüllungen und dem Reinigen der Transformatornkessel ausserhalb des Oeles (Fig 6). Trotzdem wurde auf das nachträgliche Auskochen der Transformatoren verzichtet, dagegen beim Wiedereinfüllen des Oeles in die Kessel grösste Sorgfalt angewendet, um Luft einschüsse in den Wicklungen zu vermeiden.

Fig. 6.  
Transformator Siebnen 1, aktiver Teil, auf dem Montageplatz  
16 500 kVA; 8,8/150 kV; 50 Hz.
