Betriebserfahrungen mit Transformatoren

Von A. Kraft, Siebnen (Kt. Schwyz)

Im Kraftwerk Wäggitäl sind elf Hochspannungstransformatoren von je 16 500 kVA aufgestellt, welche nach durchschnittlich 20jährigem Betrieb revidiert wurden. Ueber die hiebei gemachten günstigen Erfahrungen wird im folgenden berichtet.

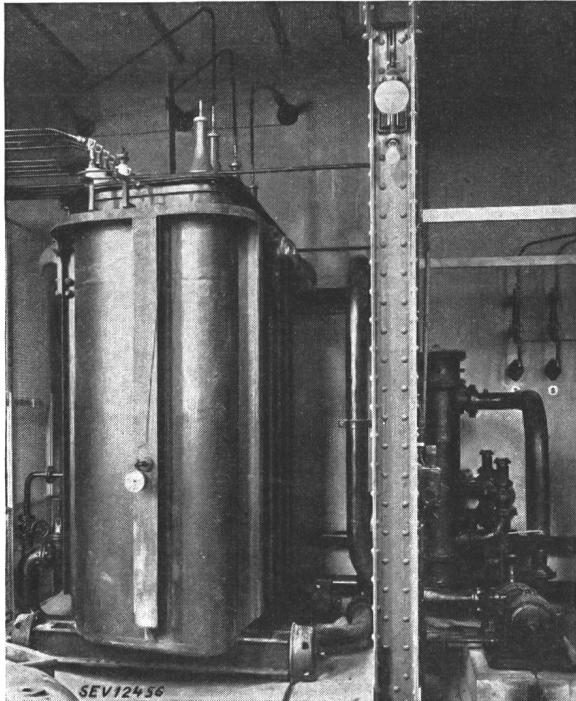
Fig. 1.
Transformator mit Aussenkühlung
16 500 kVA; 8,8/50 kV; 50 Hz.

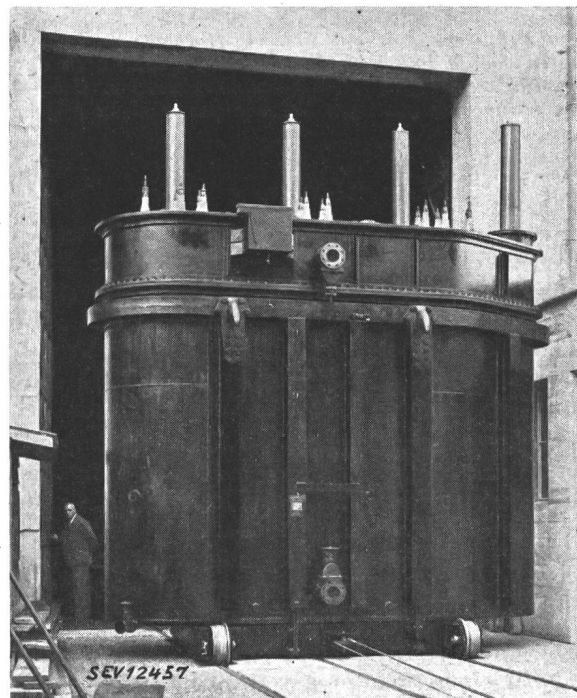
Fig. 2.
Transformator beim Transport zum Aufstellungsort
16 500 kVA; 8,8/150 kV; 50 Hz.

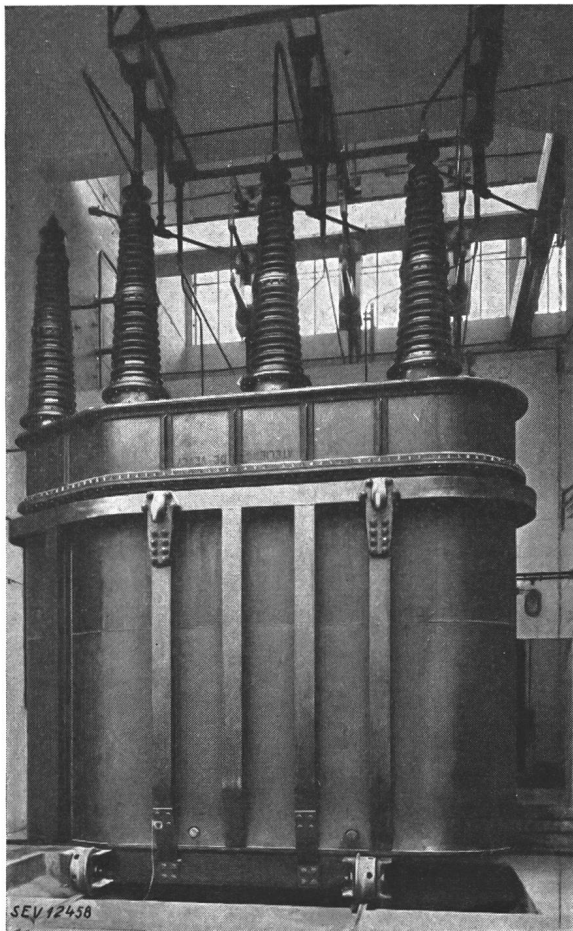
Fig. 3.

Die 150-kV-Durchführungen haben dreiteilige, ölgefüllte Porzellankörper (Fig. 3). Die Verbindungs- und Befestigungsflanschen sind auf dem Porzellan aufgekittet.

Transformator am Aufstellungsort
16 500 kVA; 50/150 kV; 50 Hz.

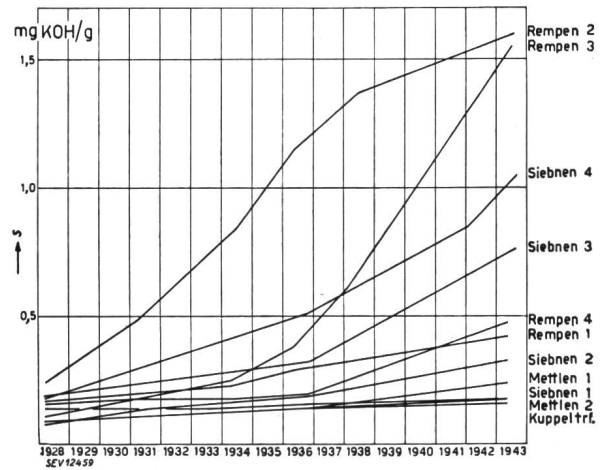
Fig. 4.

Veränderung der Säurezahl s des Oeles im Laufe mehrerer Betriebsjahre

Die Säurezahlen wurden im Jahre 1943 für alle Oelfüllungen ermittelt und in Tabelle I zusammengestellt. Wie schon aus der graphischen Darstellung Fig. 4 zu ersehen ist, zeigen die Säurezahlen der verschiedenen Oelfüllungen eine starke Streuung, trotzdem seinerzeit die genau gleiche Oelsorte verwendet wurde und die Betriebsverhältnisse ange-

Besonders hohe Säurezahlen wies das Oel in den Transformatoren Rempen 2 und 3 auf. Man liess deshalb für diese beiden Oele auch die Abnahme der Baumwollzerreissfestigkeit untersuchen. Es wurden bei einer Oeltemperatur von 110° C festgestellt: für das Oel aus Transformator Rempen 2, nach 72 Stunden eine Abnahme von 1^o/_o, nach 168 Stunden 0^o/_o und für das Oel aus Transformator Rempen 3, nach 72 Stunden 1^o/_o, nach 168 Stunden 4^o/_o. Die Untersuchungsergebnisse zeigen die günstige Eigenschaft des verwendeten Oeles, auch bei relativ hoher Säurezahl keine zersetzenden Einwirkungen auf die organischen Baustoffe zu haben. Diese Eigenschaft des Oeles wurde durch die Transformatorenrevision bestätigt. Trotzdem soll insbesondere das Oel von Transformator Rempen 2 aber auch dasjenige des Transformators Rempen 3, sobald es die Betriebsverhältnisse gestatten, durch neues Oel ersetzt werden.

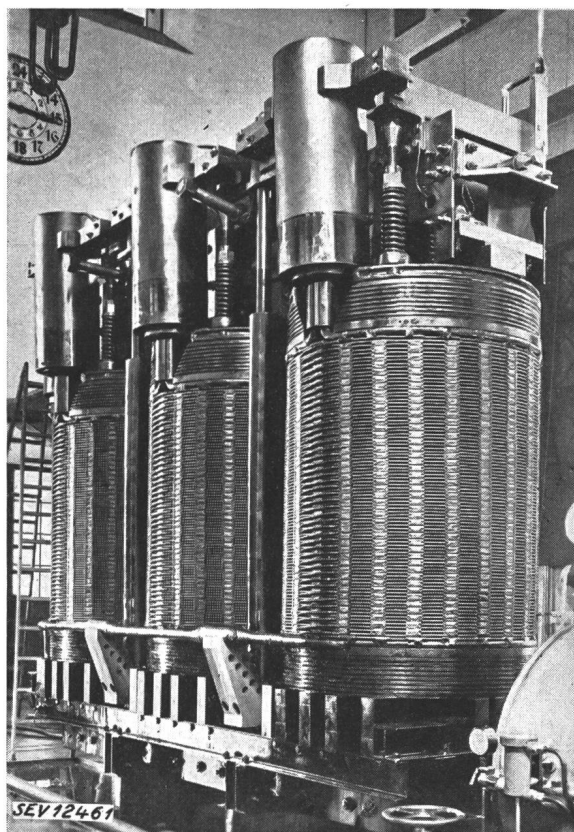
während der Durchführung der Reparaturarbeiten, dem Filtrieren der Oelfüllungen und dem Reinigen der Transformatornkessel ausserhalb des Oeles (Fig 6). Trotzdem wurde auf das nachträgliche Auskochen der Transformatoren verzichtet, dagegen beim Wiedereinfüllen des Oeles in die Kessel grösste Sorgfalt angewendet, um Luft einschüsse in den Wicklungen zu vermeiden.

Fig. 6.
Transformator Siebnen 1, aktiver Teil, auf dem Montageplatz
16 500 kVA; 8,8/150 kV; 50 Hz.
