Artikel: Betriebserfahrungen mit Transformatoren
Autor: Kraft, A.
DOI: <https://doi.org/10.5169/seals-1056449>

Betriebserfahrungen mit Transformatoren

Von A. Kraft, Siebnen (Kt. Schwyz)

Im Kraftwerk Wäggital sind elf Hochspannungstransformatoren von je 16 500 kVA aufgestellt, welche nach durchschnittlich 20jährigem Betrieb revidiert wurden. Ueber die hiebei gemachten günstigen Erfahrungen wird im folgenden berichtet.

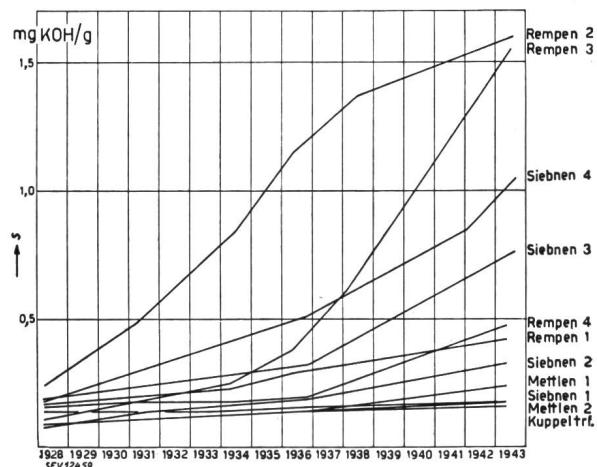
Fig. 4.
Veränderung der Säurezahl s des Oeles im Laufe mehrerer Betriebsjahre

Die Säurezahlen wurden im Jahre 1943 für alle Oelfüllungen ermittelt und in Tabelle I zusammengestellt. Wie schon aus der graphischen Darstellung Fig. 4 zu ersehen ist, zeigen die Säurezahlen der verschiedenen Oelfüllungen eine starke Streuung, trotzdem seinerzeit die genau gleiche Oelsorte verwendet wurde und die Betriebsverhältnisse ange-

Besonders hohe Säurezahlen wies das Oel in den Transformatoren Rempen 2 und 3 auf. Man liess deshalb für diese beiden Oele auch die Abnahme der Baumwollzerreissfestigkeit untersuchen. Es wurden bei einer Oeltemperatur von 110° C festgestellt: für das Oel aus Transformator Rempen 2, nach 72 Stunden eine Abnahme von 1%, nach 168 Stunden 0% und für das Oel aus Transformator Rempen 3, nach 72 Stunden 1%, nach 168 Stunden 4%. Die Untersuchungsergebnisse zeigen die günstige Eigenschaft des verwendeten Oeles, auch bei relativ hoher Säurezahl keine zerstörenden Einwirkungen auf die organischen Baustoffe zu haben. Diese Eigenschaft des Oeles wurde durch die Transformatorenrevision bestätigt. Trotzdem soll insbesondere das Oel von Transformator Rempen 2 aber auch dasjenige des Transformators Rempen 3, sobald es die Betriebsverhältnisse gestatten, durch neues Oel ersetzt werden.

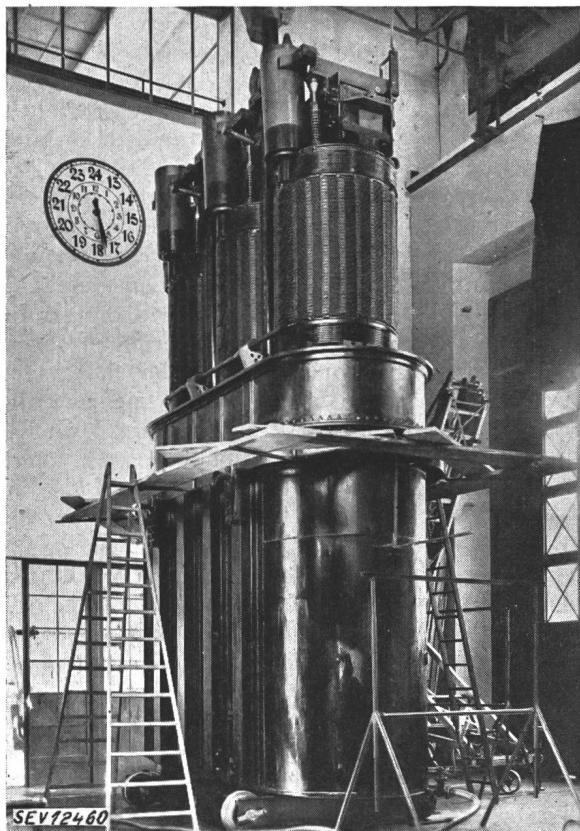
Fig. 5.

Transformator Sieben 1, aktiver Teil ausgehoben
16 500 kVA; 8,8/150 kV; 50 Hz.

An den 8,8/150-kV-Transformatoren Siebnen 1 und 2 sowie dem 50/150-kV-Kuppeltransformator wurden folgende Feststellungen gemacht. Am Transformator 1 waren das Magnetgestell und die übrigen Konstruktionsteile, soweit sichtbar, praktisch frei von Oelschlamm und am Transformator 2 mit einem leichten Oelschlammdepot belegt, beim Kupplungstransformator dagegen lag auf beiden Stirnseiten sowie den horizontalen Flächen des oberen Jochs eine gleichmässig 5 mm dicke Oelschlammsschicht. Von allen kontrollierten Transformatoren wies der Kuppeltransformator die stärkste Oelschlammausscheidung auf. Sie war aber noch so klein, dass sie auf die Betriebssicherheit des Transformators nicht den geringsten Einfluss haben konnte. An Transformator 1 war unterspannungsseitig auf dem Magnetgestell und den Distanzierungshölzern der blanken Ableitungsschienen stellenweise abgebröckelte Bleiglätte zu sehen. Bei allen drei Transformatoren befand sich das Magnetgestell, soweit zugänglich, mechanisch in gutem Zustand, und es lag das obere Joch überall gut auf, trotzdem der Transformator 2 nach Ansicht des Betriebspersonals stärker brummte, als der genau gleich gebaute Transformator 1.

Die Baumwollbandagen und Drahtisolationen der imprägnierten Wicklungen dieser drei Transformatoren sahen aus wie bei der Neulieferung. Nur an einer Säule des Transformators 1 war die um die unterste Spule der Oberspannungswicklung und den Schutzzring gewickelte Stearlinglitze stellenweise entzweigerissen, was auf die Auswirkung elektrodynamischer Kräfte bei einem Netzkurz-

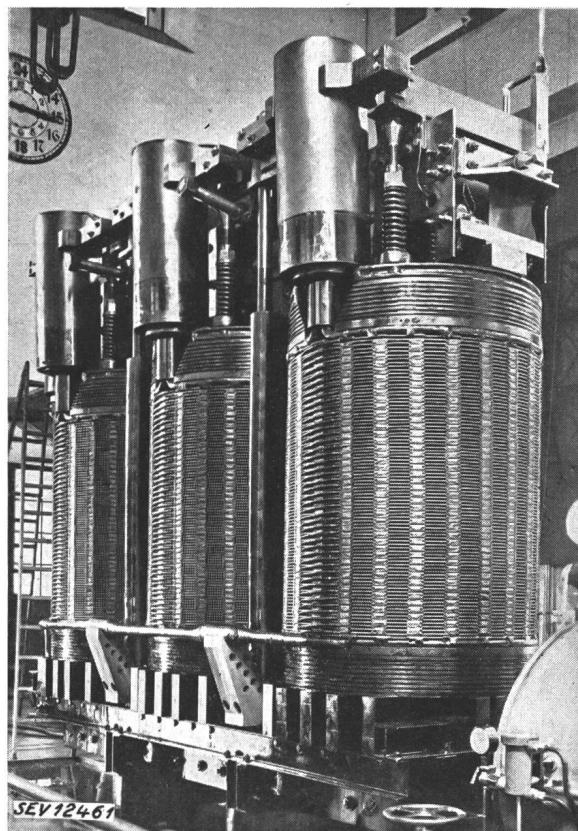
Fig. 6.

Transformator Sieben 1, aktiver Teil, auf dem Montageplatz
16 500 kVA; 8,8/150 kV; 50 Hz.

An fünf Transformatoren wurde der aktive Teil durch Abspülen mit dem eigenen Oel von Schlammdepots und Bleiglätterückständen gereinigt und hierauf das Oel durch die Filterpresse in saubere Gefässe abgelassen. Nach Reinigung der Transformatorenkessel und Behebung der erwähnten kleinen Mängel an den aktiven Teilen pumpte man das Oel ein zweites Mal durch die Filterpresse und in die Kessel zurück. An den übrigen Transformatoren konnten mit Rücksicht auf den Betrieb nur die nötigsten Reinigungsarbeiten am oberen Joch durchgeführt werden. An drei Transformatoren wurde soweit möglich das obere Joch nachgepresst und an einem anderen verbogene Eisensteile ersetzt bzw. gerichtet. Selbstverständlich ersetzte man alle defekten 50-kV-Durchführungen und baute an Stelle von mangelhaften 8,8-kV-Durchführungen solche besserer Konstruktion ein. Ferner wurden an sämtlichen 150-kV-Durchführungen die Dichtungsstellen am Unterteil konstruktiv verbessert und statt Korklinoleumdichtungen Dichtungen aus ölfestem Gummi verwendet.
