Artikel: Versuche mit Stossspannung an Transformatoren
Autor: Beldi, F.
DOI: <https://doi.org/10.5169/seals-1057372>

Versuche mit Stoßspannung an Transformatoren

Von F. Beldi, Baden

Das Umwickeln einiger älterer Transformatoren auf andere Spannungen gab Gelegenheit, sie vorher einer eingehenden Stoßprüfung zu unterziehen. Die Transformatoren von 24 und 160 kVA, 8000 V, erlitten nur bei der Prüfung mit abgeschnittenen Stößen Beschädigungen. Die Transformatoren von 2000 und 5000 kVA, 45 000 V, hielten allen Stoßprüfungen ohne Schaden zu nehmen stand. Aus den Ergebnissen der vorliegenden Untersuchungen und unter Beachtung der Betriebserfahrungen in modernen Netzen kann der Schluss gezogen werden, dass die Transformatoren den in der Praxis auftretenden Stoßbeanspruchungen gewachsen sind.

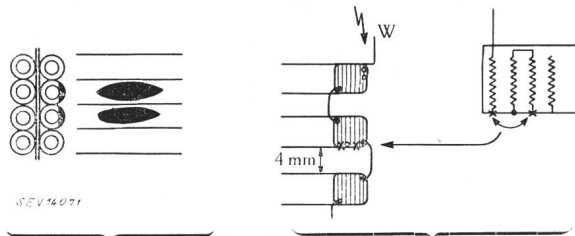
Fig. 4

Stossversuch am 24-kVA-Transformator

Beschädigte Drähte in der ersten und dritten Lage
x Drähte mit Durchschlagstellen
o Draht ohne Beschädigung

Beim Abwickeln der Spulen der Säulen U und V konnten keine Beschädigungen festgestellt werden. Diese Wicklungen haben den Stossprüfungen bis 92 bzw. 102 kV standgehalten. An der Säule W, an welcher beim Versuch 12 eine kleine Blase auf der Oeloberfläche beobachtet worden ist, wurden in der zweiten Spule zwischen der ersten und dritten Lage (über 16 Windungen) nach Fig. 5 Drahtbeschädi-

gungen festgestellt Die gegenüberliegende Seite der dritten Spule war intakt; Ueberschläge zwischen den Spulen über den 4 mm breiten Oelschlitz traten also nicht auf. Vermutlich steht die erwähnte Windungsbeschädigung in Zusammenhang mit dem Ueberschlag gegen Kasten, Reihe 14, abgeschnittener Stoss.

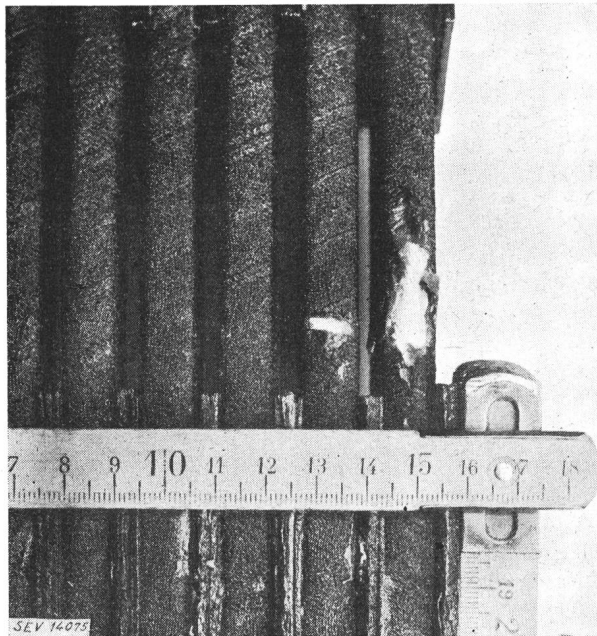
Fig. 9
Stossversuch am 5000-kVA-Transformator
Unabsichtliche mechanische Verletzung der ersten und zweiten Halbspule der Phase *W*

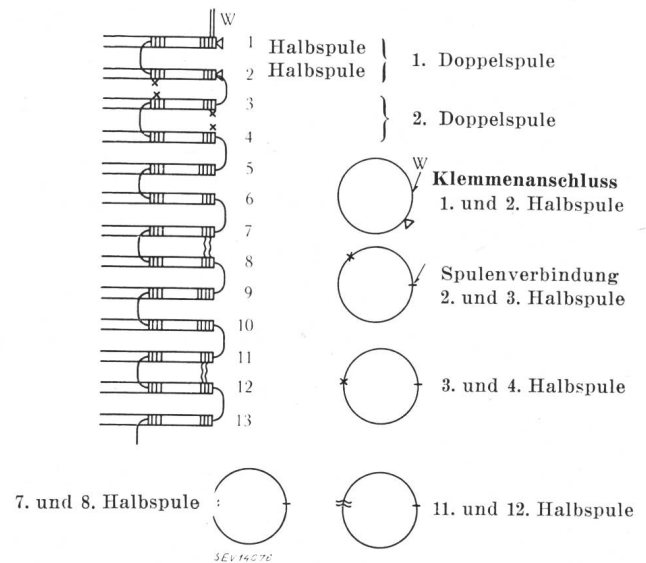
Fig. 10
Stossversuch am 5000-kVA-Transformator
Defektstellen an der Säule *W*
◁ unabsichtliche mechanische Defekte ohne elektrische Spuren
× Ueberschlagstellen in der Nähe von Spulendistanzierungen
u ≈ Durchschlagene Spulendistanzierungen

Die Oberspannungswicklungen der Säulen *U* und *V* zeigten an keiner Stelle eine Beschädigung. An der Säule *W* waren dagegen, ausser der schon genannten mechanischen (nicht elektrischen) Verletzung der Windungsisolations, an der zweiten und dritten Halbspule, Brandstellen von ca. 6 mm Durchmesser nach Fig. 10 und Fig. 11 vorhanden. Es ist zu beachten, dass die Defektstelle diametral gegenüber der Stelle der mechanischen Beschädigungen

gefundenen Isolationsschäden an der Spule der Phase *W* von Perforationen bei Ueberbeanspruchungen während des praktischen Betriebes herrühren.

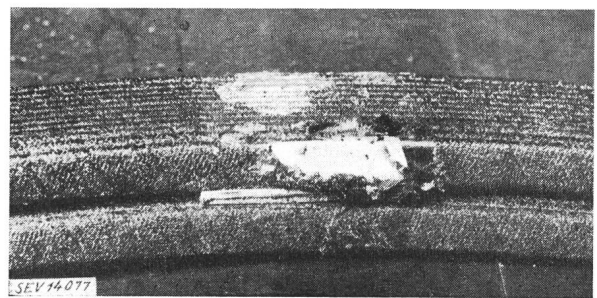
Fig. 11
Stossversuch am 5000-kVA-Transformator
Defekte Windungsisolations an der 2. und 3. Halbspule.
Obere Windung abisoliert, untere Windung unverändert

liegt. Die eine Windung wurde nachträglich abisoliert. Sie zeigt deutlich zwei, wenn auch schwache, Lichtbogenansatzstellen. Die zweite Windung ist unberührt und zeigt eine gut sichtbare Schadenstelle. Ein ähnlicher Defekt war zwischen der dritten und vierten Halbspule nach Fig. 10 aufgetreten. Zwischen der 7. und 8., sowie der 11. und 12. Halb-

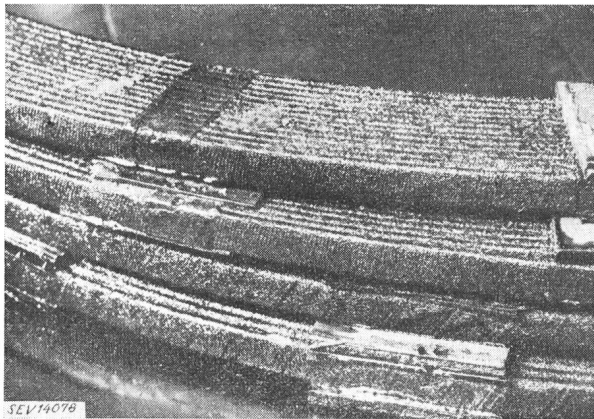
Fig. 12

Stossversuch am 5000-kVA-Transformator
