Zeitschrift: Bulletin de l'Association suisse des électriciens
Herausgeber: Association suisse des électriciens
Band: 37 (1946)
Heft: 26

Artikel: Versuche mit Stossspannung an Transformatoren
Autor: Beldi, F.
DOI: <https://doi.org/10.5169/seals-1057372>

Versuche mit Stoßspannung an Transformatoren

Von F. Beldi, Baden

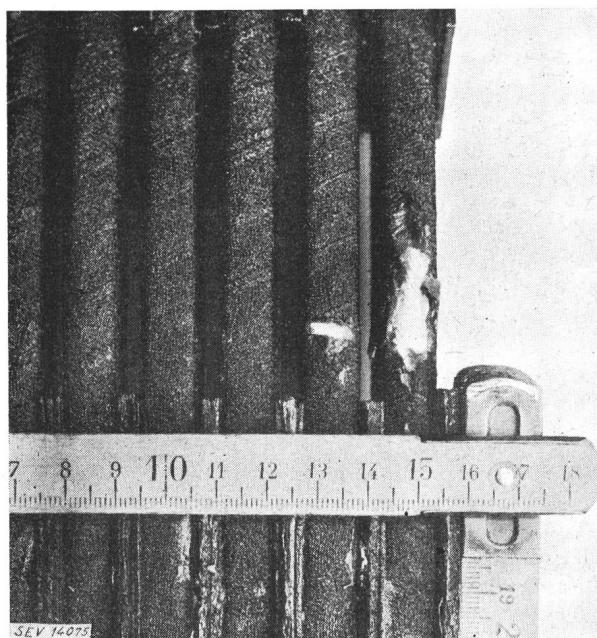
Fig. 9
Stoßversuch am 5000-kVA-Transformator
Unabsichtliche mechanische Verletzung der ersten und zweiten Halbspule der Phase W

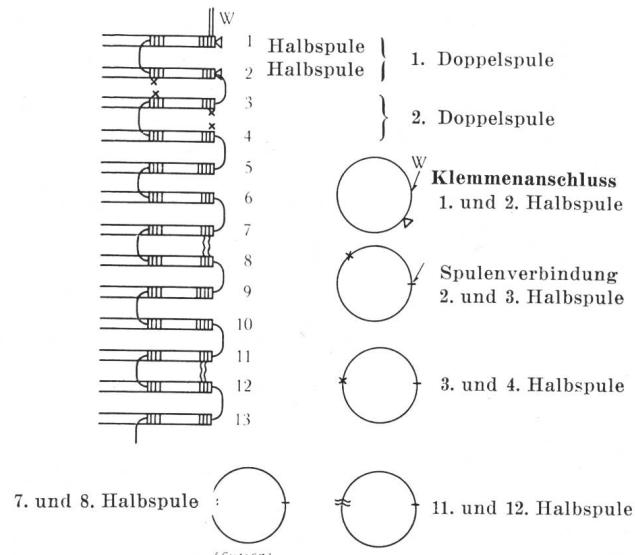
Fig. 10
Stoßversuch am 5000-kVA-Transformator
Defektstellen an der Säule W
△ unabsichtliche mechanische Defekte ohne elektrische Spuren
× Ueberschlagstellen in der Nähe von Spulendistanzierungen
~ Durchschlagene Spulendistanzierungen

Die Oberspannungswicklungen der Säulen U und V zeigten an keiner Stelle eine Beschädigung. An der Säule W waren dagegen, außer der schon genannten mechanischen (nicht elektrischen) Verletzung der Windungsleitung, an der zweiten und dritten Halbspule, Brandstellen von ca. 6 mm Durchmesser nach Fig. 10 und Fig. 11 vorhanden. Es ist zu beachten, dass die Defektstelle diametral gegenüber der Stelle der mechanischen Beschädigungen

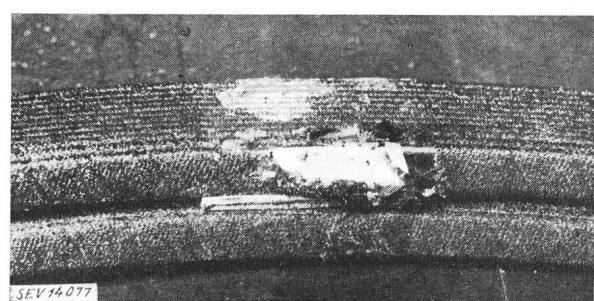
Fig. 11
Stoßversuch am 5000-kVA-Transformator
Defekte Windungsleitung an der 2. und 3. Halbspule.
Obere Windung abisoliert, untere Windung unverändert

liegt. Die eine Windung wurde nachträglich abisoliert. Sie zeigt deutlich zwei, wenn auch schwache, Lichtbogenansatzstellen. Die zweite Windung ist unberührt und zeigt eine gut sichtbare Schadensstelle. Ein ähnlicher Defekt war zwischen der dritten und vierten Halbspule nach Fig. 10 aufgetreten. Zwischen der 7. und 8., sowie der 11. und 12. Halb-
