Bericht über die Störung der Elektrizitätsversorgung in Davos

Samstag und Sonntag, den 29. und 30. März 1947

Von E. Frei, Davos

Am Samstagmorgen, 29. März 1947, betrug der Leistungsbedarf beim Elektrizitätswerk Davos (EWD) 4300 kW, woran die Bündner Kraftwerke über die einzige vorhandene Speiseleitung 3500 kW beitrugen. Durch einen Föhnsturm fiel ein entwurzelter Baum in einer grossen Spannweite auf diese Speiseleitung und zerriss einen der drei Leiter. Die beiden Enden des Leiters berührten den Boden, der während kurzer Zeit einen Teil des Stromes, wenn auch unregelmässig, führen konnte. Da ein Leiterende jedoch auch die Fahrleitung der Rhätischen Bahn berührte, musste die Leitung ganz ausgeschaltet werden, so dass das EWD nach Inbetriebsetzung der Dieselsreserve nur über 1200 statt 4300 kW verfügte. Daraus ergab sich eine außerordentlich schwierige Betriebsführung; das Netz wurde in 4 Stränge aufgeteilt, deren jeder in 4ständigem Turnus je eine Stunde lang beliefert wurde. In schwieriger und aufopferungsvoller Arbeit wurde die Leitung bis Sonntagabend provisorisch in Stand gestellt und einige Wochen später definitiv repariert.

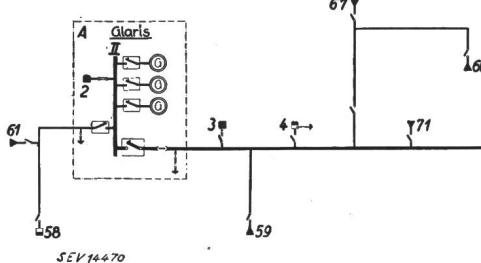
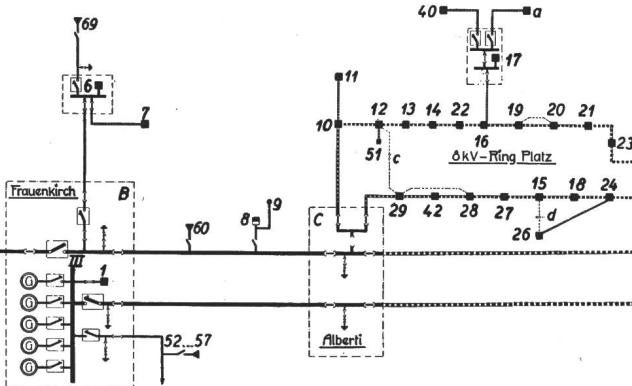
Nach Erhalt der verschiedenen Meldungen wusste man, dass das EWD seine vorläufige Versorgung auf eigene Möglichkeiten einzurichten hatte. Wie bereits erwähnt, reichte die Eigenproduktion, unter Bezug der Dieselgruppe, für zirka 28 % des Bedarfes aus, und es blieb nichts anderes übrig, als das Netz in 4 ungefähr gleich belastete Teile aufzuteilen und diese der Reihe nach in bestimmten Intervallen zu versorgen. Das Verteilnetz des Elektrizitätswerkes Davos ist im Ortsrayon in 2 geschlossenen Hauptringleitungen vollständig unterirdisch ausgebaut, die mit Drehstrom von 8 kV gespiesen werden (siehe Schaltschema). Beide Ringe gehen von einem modern eingerichteten Unterwerk aus, das direkt beim Verwaltungsgebäude steht. Der Ring Davos-Platz weist eine Länge von 6 km, der Ring Davos-Dorf eine solche von 9,8 km auf, und dieser zweite lässt sich im Trennerkasten «Dischma» (F) abermals in 2 Ringe unterteilen. Die Ringleitung Davos-Platz ist unterteilt in Stränge «Platz-Ost» (VII) und «Platz-West» (VIII), ebenso der Ring Davos-Dorf in «Dorf-Ost» (X) und «Dorf-West» (IX). Den gewaltigen Vorteil, den das Ringleitungssystem in betriebstechnischer Hinsicht bietet, konnte man bei dieser grossen Störung zu Nutze ziehen, indem die Aufteilung der beiden Hauptringe in je 2, also im ganzen 4 Einzelstränge ohne weiteres rasch möglich war. Es handelte sich nur darum, nachdem man mit der Fernsteuerung alle erfassbaren Grossverbrauchsapparate ausgeschaltet hatte, die Aufteilungsstellen zu ermitteln, damit alle 4 Einzelstränge ungefähr gleiche Belastung erhielten, die jede der eigenen Liefermöglichkeit ungefähr angepasst war. Nach einigen Versuchen, die sich sehr rasch abwickelten, da das EWD in den verschiedenen wichtigeren Transformatorenstationen Telephonanschluss besitzt, konnte eine einigermassen gleichmässige Belastung der 4 Stränge erreicht und damit der vierstündige Turnus der Energieversorgung aufgenommen werden. Den Grossabnehmern wurden die Versorgungszeiten bekanntgegeben; alle weiteren Abonnenten erhielten auf telephonische Anfrage genauen Aufschluss. Zur endgültigen Aufteilung wurden die 8-kV-Trenner in den Stationen «Issler» (10) gegen «Du Midi» (12) und «Neubauer» (32) gegen den Trennerkasten «Dischma» (F) gezogen. Alle Zwischenverbindungen wurden selbstverständlich aufgetrennt, so die Trenner «Du Midi» (c), «Schweizerhof» (d) und «Neubauer» (32) gegen «Friedeck» (45). Ausgezeichnete Dienste hat die ganz modern eingerichtete Fernsteuerungsanlage (nach dem Impuls-Intervall-Verfahren mit Steuerdraht), mit Tonfrequenz-Uebertragung und zentralem Sender, bei dezentralisierter Ueberlagerung, geleistet, mit der das EWD es in der Hand hat, jetzt

schon mehr als 1000 kW Grossverbrauchsapparate vom Betriebsbüro aus aus- und einzuschalten, je nach den Belastungsverhältnissen. Diese sehr wertvolle Einrichtung wird ständig nach einem bestimmten Programm weiter ausgebaut, bis alles erfasst ist, was man zentral steuern will. Um 15.48 Uhr konnte die erste Teilversorgung aufgenommen werden. Die Einteilung in 4 Gruppen hat sich, nachdem man wusste, wie die Aufteilung von ungefähr 4 gleichbelasteten Teilen vorzunehmen sei, sehr gut bewährt.

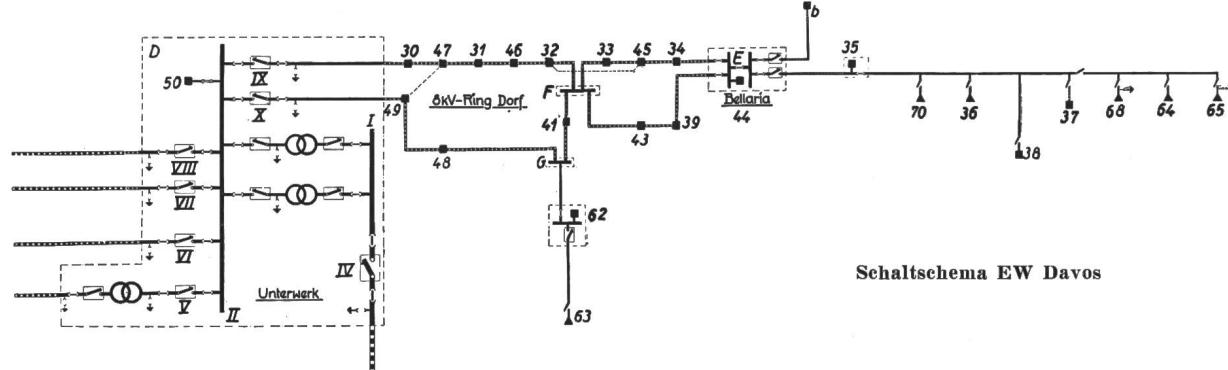
Schalschema EW Davos

Nun gingen aber besonders am Samstag von verschiedenen Seiten eine ganze Zahl von Sonderwünschen von Abonnenten ein, die glaubten, eine bessere Behandlung beanspruchen zu dürfen. Die dringlichsten Fälle musste man berücksichtigen. Die Parsennbahn (b) wünschte einen Kurs, um einige nicht skifahrende Personen und einen Schwerverletzten ins Tal zu bringen. Dieser Kurs wurde bewilligt, und die entsprechende Schaltung vorgenommen. Es ist klar, dass man nicht einfach der Parsennbahn (b) Energie zuführen konnte, ohne gleichzeitig auch alle am gleichen Strang hängenden Transformatorenstationen zu beliefern. Da aber nur eine beschränkte Leistung zur Verfügung stand, musste man vorerst den in Betrieb genommenen Sektor ausschalten, der dann, nachdem der Kurs der Bahn geführt worden war, wieder eingeschaltet werden konnte. Dies alles brauchte genaue Ueberlegungen, und für die Ausführung Zeit und Personal; besonders Personal stand nur in beschränktem Masse zur Verfügung, weil ein Teil davon den BK abgetreten worden war.

Weitere Sonderwünsche kamen von der Schatzalpbahn (a), die auf einer Fahrt stecken blieb, weil plötzlich die Energiefreigabe aussetzte, und schliesslich noch von einigen weiteren Konsumenten, kleinen und grossen, die glaubten, Wünsche auf Sonderbehandlung mit Berechtigung vorbringen zu können. Vorerst gab man diesen Wünschen in den dringendsten Fällen nach, doch musste man bald erkennen, dass dadurch das Programm zeitlich völlig durchkreuzt wurde; einzelne Abonnenten gelangten dadurch länger in den Genuss der Belieferung als man ihnen zugesagt hatte, während andere entsprechend zu kurz kamen. Das EWD musste sich entschliessen, alle Sonderwünsche rundweg abzulehnen. Dadurch wurde es erst möglich, ein fast auf die Minute genaues Schaltprogramm einzuhalten, so dass

Während der Störung, die im ganzen 31 h dauerte, waren die einzelnen Stränge während je 1 Stunde im Betrieb und während je 3 Stunden ausgeschaltet. Der genaue Plan wurde bekanntgegeben, und jeder Abnehmer konnte sich danach einrichten. Durchschnittlich war jeder Abonent während mindestens 12 Stunden vollständig versorgt, d. h. er konnte alle Kleinverbrauchsapparate und die Küche benützen, wogegen die Grossverbrauchsapparate ausgeschaltet bleiben mussten. Lebenswichtige Betriebe, vor allem das Oeffentliche Krankenhaus (Station 10), die Mol-

kerei (Station 24) usw., erhielten sogar während 25 h ihre gesamte benötigte Energie.

Neben dieser Hauptstörung traten noch einige *lokale Störungen* in den Abzweigleitungen der Aussenquartiere und der Seitentäler auf, die zum grössten Teil als Freileitungen erstellt sind. Der schwere Naßschneefall verursachte Drahtbrüche auf fast allen diesen Leitungen, doch schalteten sich diese mit den vorhandenen automatischen Schaltern nach Eintritt des Schadens selbsttätig aus. An die Wiederinstandstellung dieser Leitungen konnte am Sonntag noch nicht gedacht werden. Bis Montagabend erhielten jedoch alle Aussenabonneten wieder Energie, ausgenommen die Talschaft Monstein (Station 58 und 61), an deren Zuleitung man wegen zu grosser
