Artikel: Incendie provoqué par l'électricité
Autor: Walter, F.
DOI: <https://doi.org/10.5169/seals-1056371>

Incendie provoqué par l'électricité

Communication de l'Inspectorat des installations à courant fort (F. Walter)

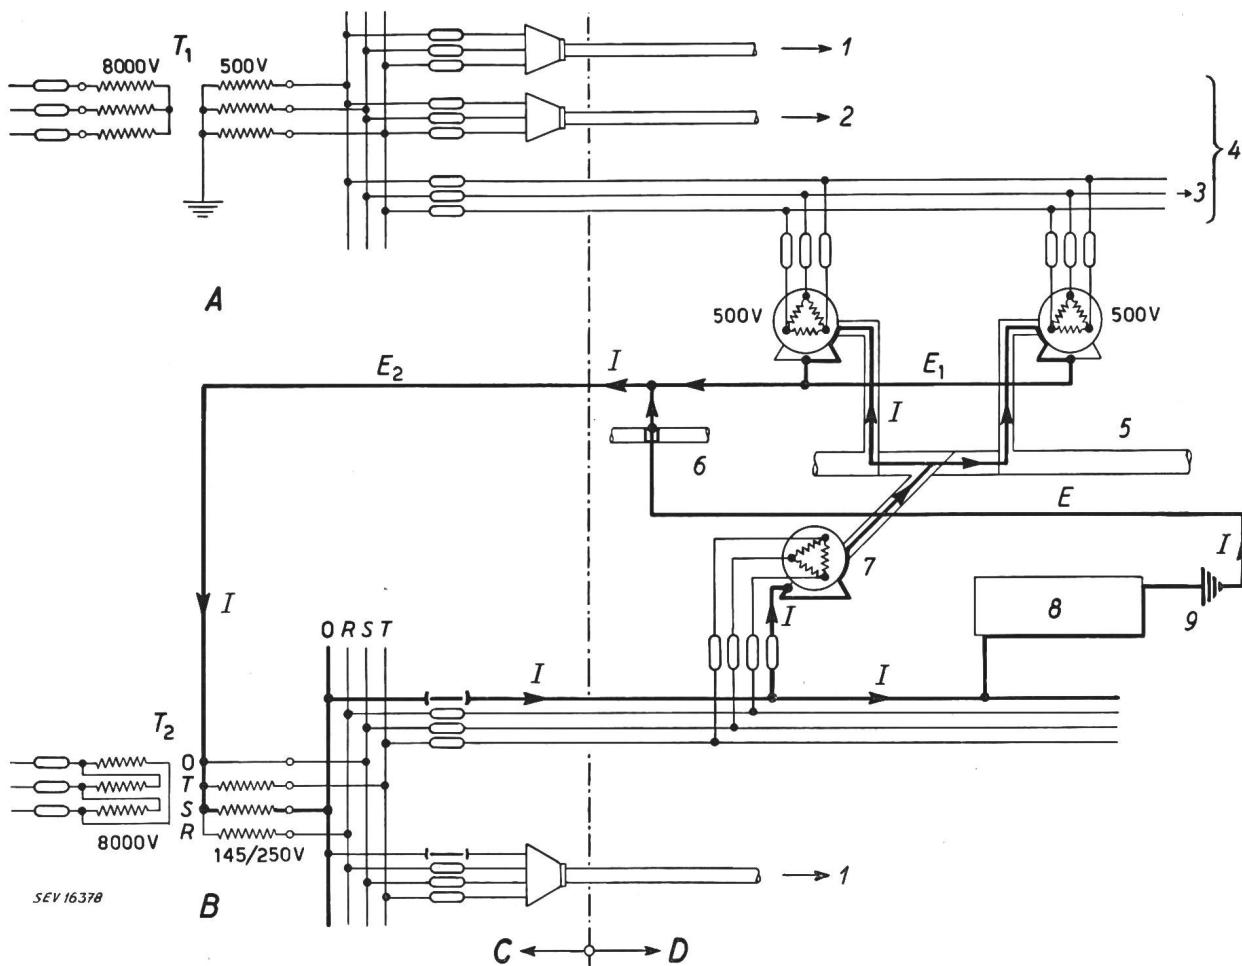
également à la mise à la terre de protection des moteurs à 500 V, dans le bâtiment où le feu s'est déclaré. Pour plus de détails, consulter le schéma de la figure 1.

Schéma de principe des installations électriques après l'établissement de la fausse connexion	
A Installation de force motrice	1 Bâtiment administratif et atelier
B Installation d'éclairage	2 Partie nord du bâtiment
C Poste de transformation	3 Estampage
D Installations dans la partie nord du bâtiment	4 Fabrique
E Liaison enterrée	5 Tube métallique de l'installation de collection des poussières
E ₁ Terre de protection 500 V	6 Canalisation d'eau
E ₂ Fil de terre en cuivre nu	7 Moteur à 250 V au rez-de-chaussée
I Courant de court-circuit	8 Installation de tubes luminescents
T Transformateur 8000/500 V	9 Installation de paratonnerres
T ₂ Transformateur 8000/250/145 V	→ Parcours du courant de court-circuit

145/250 V dans le poste de transformation provisoire. Une borne de phase du transformateur était, en effet, reliée aux sectionneurs de neutre des lignes alimentant les bâtiments de la fabrique et le bâtiment administratif, tandis que la borne de neutre était reliée à une barre omnibus de phase. C'est cette erreur qui causa l'incendie.

Quant au moteur à 250 V installé au rez-de-chaussée et dont le câble de raccordement présentait des traces de fusion, il était relié métalliquement à une installation centrale de collection des poussières. A cette installation centrale étaient également reliées d'autres machines commandées par des moteurs triphasés à 500 V, qui étaient mis à la terre par l'intermédiaire du fil de cuivre nu partant du point neutre du transformateur à 145/250 V et relié, dans la fabrique, à la canalisation d'eau, ainsi qu'on a pu le constater après l'incendie. Entre le conducteur neutre du réseau de distribution à 145/250 V et la terre de protection des moteurs à 500 V, il existait donc une liaison métallique conductrice. Le courant de court-circuit qui s'écoula par le conducteur neutre trouva entre autres un chemin de la borne du transformateur mal connectée, par le conducteur neutre isolé, jusqu'au moteur à 250 V mis à la terre par le neutre, au rez-de-chaussée, puis de là par la manche métallique de l'installation de collection des poussières et la terre de protection des moteurs à 500 V, pour aboutir au point neutre du transformateur à 145/250 V. Ce circuit défectueux est visible sur la figure 1.

L'intensité totale du courant qui s'écoulait par le conducteur neutre peut être évaluée à 500 A, en tenant compte de la caractéristique de déclenchement courant-temps du coupe-circuit à haute tension et de la résistance d'environ 0,3 ohm du circuit du courant de défaut. Ce courant de court-circuit s'est réparti dans plusieurs circuits parallèles et surchauffa les conducteurs neutres, à tel point que leur isolation prit feu ou fondit.

Si, dans le cas de cette fabrique, le courant électrique a provoqué un aussi grand incendie, cela est dû principalement au fait que les monteurs avaient omis de contrôler l'exactitude des raccordements des câbles de 4 m de longueur seulement, entre les bornes du transformateur à 145/250 V et les barres omnibus, avant de mettre l'installation sous tension. Ce contrôle aurait été d'autant plus nécessaire, qu'on utilisait pour cette installation provisoire quatre câbles de même couleur. D'autre part, la fusion d'un coupe-circuit à haute tension peu après le premier enclenchement signalait que quelque chose n'était pas en ordre. En tout cas, il aurait été plus correct d'utiliser, pour la liaison du neutre, même dans cette installation provisoire, un conducteur ayant une isolation de couleur jaune, ce qui aurait certainement permis d'éviter une pareille erreur.
