Zeitschrift: Bulletin de l'Association suisse des électriciens
Herausgeber: Association suisse des électriciens
Band: 40 (1949)
Heft: 14

Incendie provoqué par l'électricité

Communication de l'Inspectorat des installations à courant fort (F. Walter)

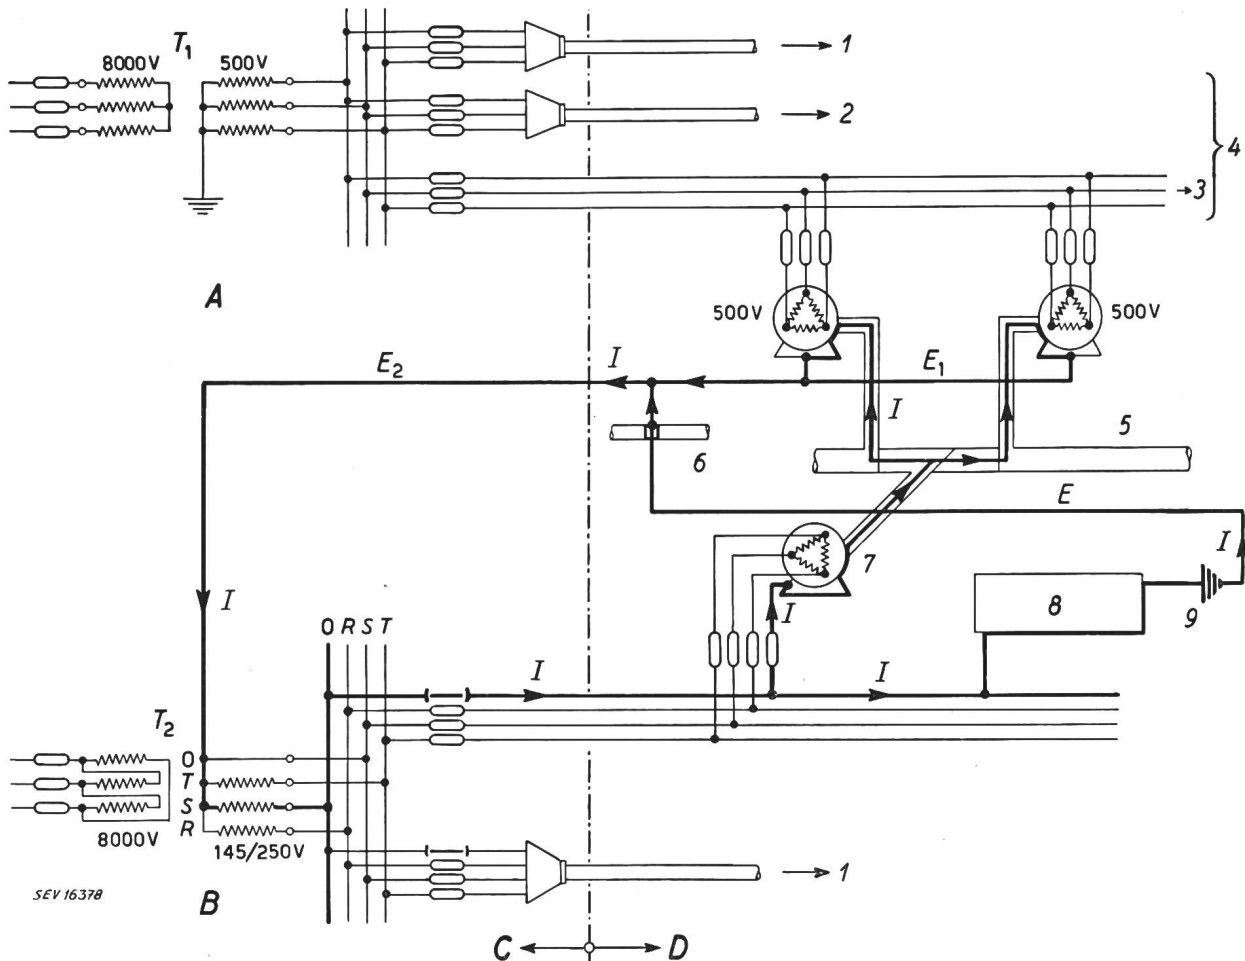
Fig. 1

également à la mise à la terre de protection des moteurs à 500 V, dans le bâtiment où le feu s'est déclaré. Pour plus de détails, consulter le schéma de la figure 1.

Schéma de principe des installations électriques après l'établissement de la fausse connexion

145/250 V dans le poste de transformation provisoire. Une borne de phase du transformateur était, en effet, reliée aux sectionneurs de neutre des lignes alimentant les bâtiments de la fabrique et le bâtiment administratif, tandis que la borne de neutre était reliée à une barre omnibus de phase. C'est cette erreur qui causa l'incendie.

Quant au moteur à 250 V installé au rez-de-chaussée et dont le câble de raccordement présentait des traces de fusion, il était relié métalliquement à une installation centrale de collection des poussières. A cette installation centrale étaient également reliées d'autres machines commandées par des moteurs triphasés à 500 V, qui étaient mis à la terre par l'intermédiaire du fil de cuivre nu partant du point neutre du transformateur à 145/250 V et relié, dans la fabrique, à la canalisation d'eau, ainsi qu'on a pu le constater après l'incendie. Entre le conducteur neutre du réseau de distribution à 145/250 V et la terre de protection des moteurs à 500 V, il existait donc une liaison métallique conductrice. Le courant de court-circuit qui s'écoula par le conducteur neutre trouva entre autres un chemin de la borne du transformateur mal connectée, par le conducteur neutre isolé, jusqu'au moteur à 250 V mis à la terre par le neutre, au rez-de-chaussée, puis de là par la manche métallique de l'installation de collection des poussières et la terre de protection des moteurs à 500 V, pour aboutir au point neutre du transformateur à 145/250 V. Ce circuit défectueux est visible sur la figure 1.

L'intensité totale du courant qui s'écoulait par le conducteur neutre peut être évaluée à 500 A, en tenant compte de la caractéristique de déclenchement courant-temps du coupe-circuit à haute tension et de la résistance d'environ 0,3 ohm du circuit du courant de défaut. Ce courant de court-circuit s'est réparti dans plusieurs circuits parallèles et surchauffa les conducteurs neutres, à tel point que leur isolation prit feu ou fondit.

alimentant une installation de tubes luminescents aménagée sur le toit et leur bâti en fer étaient mis à la terre par le neutre du réseau à 145/250 V. De plus, il est probable que le bâti en fer était relié d'une manière conductrice aux paratonnerres du bâtiment. Une importante partie du courant de court-circuit pouvait donc également s'écouler par le conducteur neutre allant à l'installation de tubes luminescents. Son intensité dépendait de la résistance des conducteurs parcourus, de l'installation des paratonnerres et du fil de terre du point neutre des transformateurs. Le conducteur neutre de l'amenée de courant à l'installation de tubes luminescents possédait, paraît-il, une isolation en caoutchouc inflammable. Une surchauffe de ce conducteur neutre était donc d'autant plus dangereuse que, au dernier étage, l'air était généralement saturé d'acétone utilisée dans le processus de fabrication.

Si, dans le cas de cette fabrique, le courant électrique a provoqué un aussi grand incendie, cela est dû principalement au fait que les monteurs avaient omis de contrôler l'exactitude des raccordements des câbles de 4 m de longueur seulement, entre les bornes du transformateur à 145/250 V et les barres omnibus, avant de mettre l'installation sous tension. Ce contrôle aurait été d'autant plus nécessaire, qu'on utilisait pour cette installation provisoire quatre câbles *de même couleur*. D'autre part, la fusion d'un coupe-circuit à haute tension peu après le premier enclenchement signalait que quelque chose n'était pas en ordre. En tout cas, il aurait été plus correct d'utiliser, pour la liaison du neutre, même dans cette installation provisoire, un conducteur ayant une isolation de couleur jaune, ce qui aurait certainement permis d'éviter une pareille erreur.
