Artikel: Erfahrungen der Bernischen Kraftwerke A.-G. mit in Betonrillen verlegten 16-kV-Hochspannungskabeln
Autor: Frey, R.
DOI: <https://doi.org/10.5169/seals-1056424>

Erfahrungen der Bernischen Kraftwerke A.-G. mit in Betonrillen verlegten 16-kV-Hochspannungskabeln

Von R. Frey, Bern

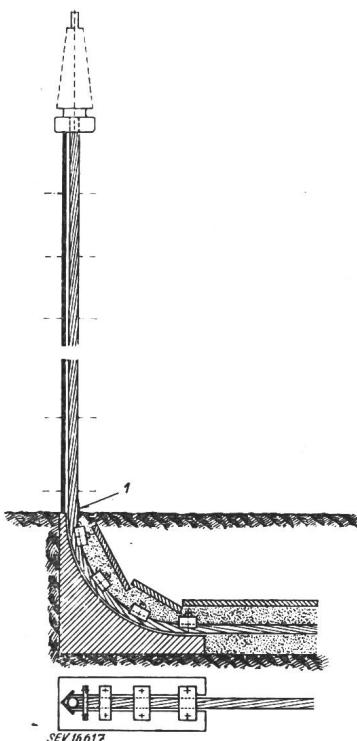
Übergang des Kabels vom horizontalen Teil im Erdboden in die Vertikale, oberhalb des Bodens
1 Blähungen und defekte Stellen

boden, d. h. längs dem Winkeleisen wird das Kabel etwa alle 50 cm mit einer Bride und Schrauben in das Winkeleisen gepresst. Diese Verlegungsart ist in Fig. 5 dargestellt. Nach etwa 12 Jahren Betrieb wurden auf der Höhe des Erdbodens zwischen zwei Brides Blähungen der Bleimantel festgestellt. An einzelnen Punkten war der Bleimantel bereits gerissen und es trat an den betreffenden Stellen Isoliermasse aus.

1. Starke Temperaturdifferenzen des über dem Erdboden liegenden Teils des Kabels, welcher direkter Sonnenbestrahlung ausgesetzt ist.
2. Starre Befestigung des Kabels im Betonsockel und längs dem hochsteigenden Winkeleisen.
3. Die Endverschlüsse sind entlüftet, d. h. mit der Außenluft in Verbindung, so dass die Kabel ständig mit einem statischen Überdruck belastet waren.

Die Temperaturdifferenzen und die dadurch bedingten ständigen Biegungsbeanspruchungen des Bleimantels sowie der statische Überdruck wirkten sich unmittelbar beim Austritt des Kabels aus dem Erdboden am stärksten aus, wodurch an dieser Stelle die Blähungen und Risse mit Ausfliessen der Kabelmasse entstanden sind.

Die geschilderte Verlegungsart wurde verbessert. Die Kabel werden nur noch in die vergrösserte Rille des Betonsockels eingelegt; je nach den Verhältnissen wird letzterer weggelassen und das Kabel im Sand herausgeführt. Längs des Winkeleisens über dem Erdboden erfolgt die Befestigung nicht mehr starr, so dass sich das Kabel den Temperaturschwankungen entsprechend möglichst frei ausdehnen kann. Zur Entlastung des Kabels vom atmosphärischen Druck werden außerdem die Endverschlüsse gegen die Außenluft vollständig abgeschlossen.
