**Band:** 42 (1951)

**Artikel:** Incendie de l'usine de Chandoline le 3 avril 1951

# Incendie de l'Usine de Chandoline le 3 avril 1951

Communiqué par la S. A. l'Energie de l'Ouest-Suisse, Lausanne

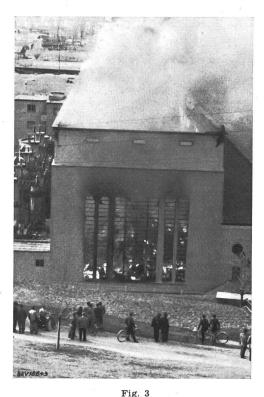
Face sud de l'usine
Le toit s'est effondré sur les machines et l'incendie
continue sous celui-ci

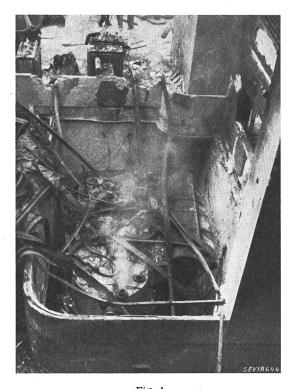
Fig. 4

Le transformateur cause de l'incendie dans la fosse de décuvage

A droite le conservateur d'huile défoncé, par-dessus le tout les fers tordus de la charpente du toit

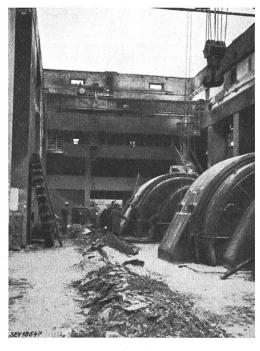
Fig. 7

La salle des machines

Vue contre le nord avec les groupes qui ont le moins souffert;
dans le fond, à mi-hauteur, la salle de commande

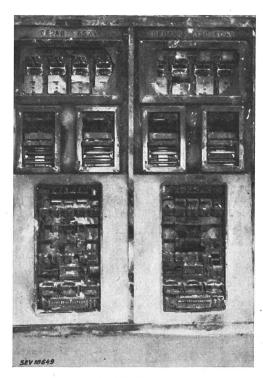
Fig. 9

La salle de commande

Tableau de la salle de commande

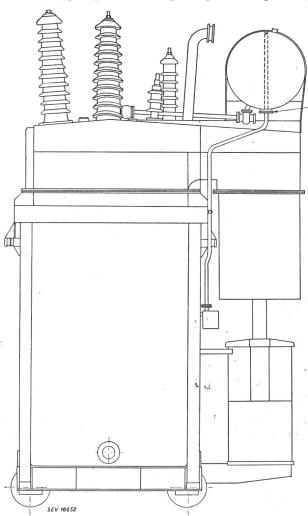
$\begin{tabular}{ll} Fig.~12\\ \begin{tabular}{ll} Dessin~du~transformateur~incendi\'e\\ 1~bride~qui~a~\'et\'e~chauff\'ee\\ \end{tabular}$

d'huile, l'autre s'attaquait au démontage de la conduite d'aération du conservateur d'huile, formée de deux parties raccordées par un joint à brides placé immédiatement en-dessous du conservateur (Fig. 12). La partie supérieure de la conduite monte dans le conservateur jusqu'au haut de celui-ci; elle est percée à cette extrémité de deux trous d'aération. La partie inférieure descend extérieurement le long de la cuve du transformateur, pour aboutir au dessicateur d'air fixé à mi-hauteur de celle-ci. Pour décoller les brides du joint de la conduite, l'ouvrier le chauffa avec une lampe à souder de 1 litre. A ce moment, il était 15.05 h., une explosion formidable se produisit, vraisemblablement par l'inflammation d'un mélange détonnant formé par de l'air et de l'acétylène dont une faible quantité avait dû rester dans la conduite d'aération et la partie supérieure du conservateur d'huile. Les deux fonds

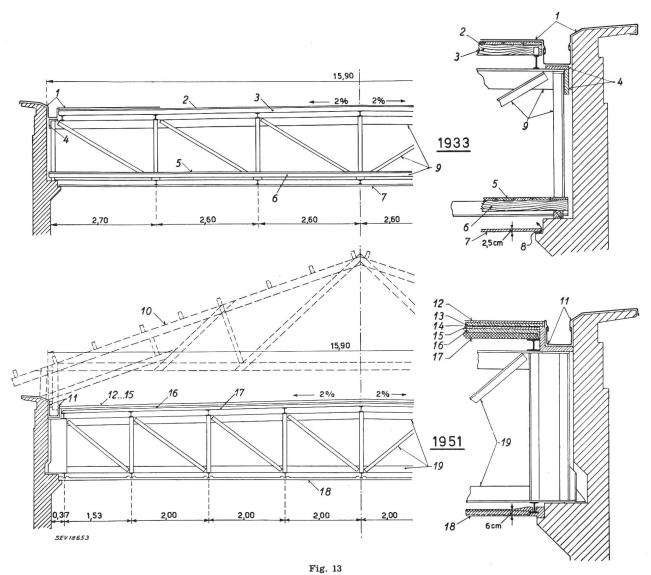
Ancienne toiture 1933 et nouvelle toiture 1951

Mais le toit de l'usine avait pris feu à son tour. Constitué par une couverture de tôle de cuivre placée sur un voligeage de bois, il reposait sur des fermes métalliques à la partie inférieure desquelles un plancher de bois supportant un faux plafond en planches de gypse était fixé (Fig. 13). Ce dernier, bien que placé à 13 m environ au-dessus du transformateur en flammes, fut vite détruit sous l'effet de l'intense chaleur dégagée, et l'incendie se communiqua alors avec une rapidité foudroyante à toute la toiture (Fig. 1). Les éléments de la charpente métallique ne tardèrent pas à se ramollir, à se déformer et à se tordre, ce qui amena vers 16.30 h l'effondrement de la toiture au complet dans la salle des machines. La couverture en tôle de cuivre tomba d'une seule pièce (Fig. 5). Au-dessus des deux groupes générateurs principaux les plus rap-

Couverture en tôle de cuivre voligeage jointif 3 cm, à rainure et languette poutrelles en bois 8 × 10 cm, écartement 0,55 m sapin 25 × 4 cm polarcher jointif à rainure et languette poutrelles en bois 8 × 10 cm, écartement 1,375 m faux-plafond en plaques de gypse 2,5 cm dégrossi et glacé 8 aération 9 ferme aciers profilés

Couverture 1933

Couverture 1951 10 toiture provisoire en bois 11 candole tôle zinguée 12 sable 2 cm 13 gravier 3 cm 14 étanchéité 1 cm 15 chape 2 cm
16 béton cellulaire 4 cm
17 dalles en béton armé 2,00 × 0,30 × 0,06 m
18 faux plafond, planches plâtre «zonolite» 2,00 × 0,35 × 0,06 m
19 ferme en aciers profilés
