## Incendie de l'Usine de Chandoline le 3 avril 1951

Communiqué par la S. A. l'Energie de l'Ouest-Suisse, Lausanne

*Après une courte description de l'équipement de la centrale en machines et des possibilités de production, la cause de l'incendie, la lutte contre celui-ci et les dégâts sont exposés dans ce résumé.*

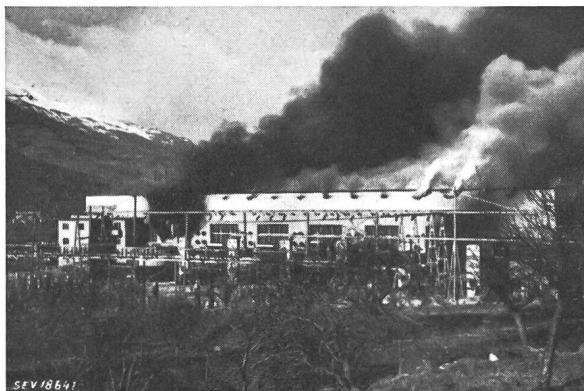
Fig. 1  
Face ouest de l'usine

A gauche fumée noire provenant de l'incendie du transformateur; à droite fumée blanche provenant de l'incendie de la toiture avec flammes sortant par les lucarnes; le toit n'est pas encore tombé

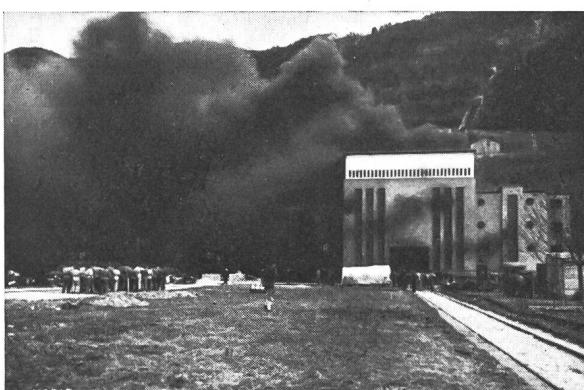
Fig. 2

Face nord avec entrée principale de l'usine

Epaisse fumée noire provenant du transformateur en feu, celle qui sort de la façade provient de la salle de commande qui commence à brûler

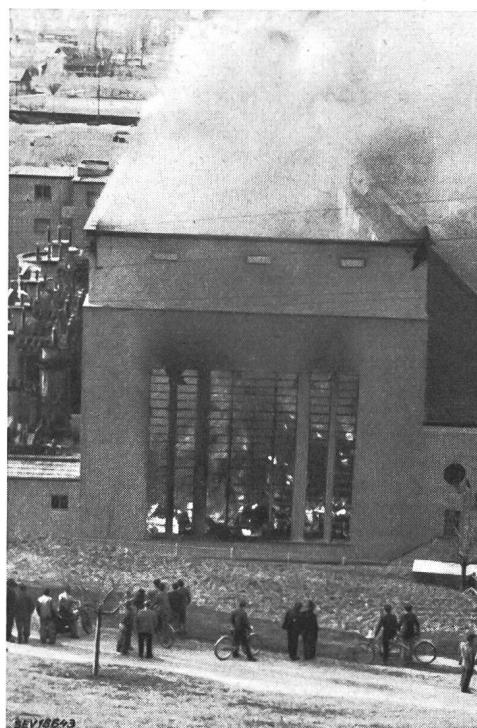
Fig. 3  
Face sud de l'usine  
Le toit s'est effondré sur les machines et l'incendie continue sous celui-ci

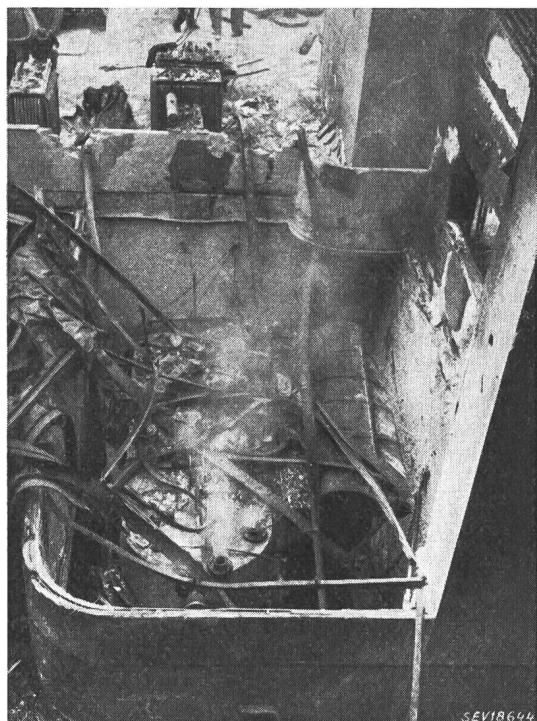
Fig. 4

latéraux de ce dernier furent arrachés et jetés au loin avec les 2000 kg d'huile qu'il contenait. Cette huile prit feu instantanément, entourant de flammes l'ouvrier qui, jetant sa lampe à souder, sauta du transformateur pour sortir en courant du local de décuvage, brûlant comme une torche. Malgré tous les soins qui lui furent prodigues il devait décéder à l'hôpital dans la nuit même, ensuite des graves brûlures subies. Le second ouvrier fut projeté de côté avec force par l'explosion mais, malgré le choc éprouvé, il réussit à sortir de la fosse de décuvage sans être brûlé. Ce n'est que par la suite, en voulant arracher les habits en feu de son camarade, qu'il se brûla à la main gauche, heureusement non gravement.

**Le transformateur cause de l'incendie dans la fosse de décuvage**

A droite le conservateur d'huile défoncé, par-dessus le tout les fers tordus de la charpente du toit

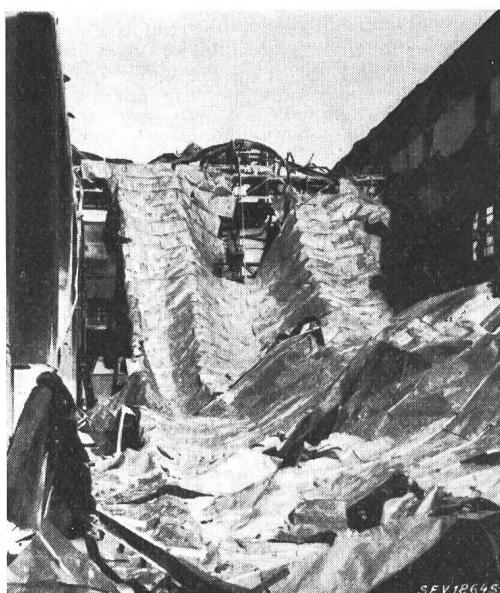
Fig. 5

**La salle des machines**

Le toit effondré à l'avant-plan sur les machines et à l'arrière sur un des ponts-roulants

Mais le toit de l'usine avait pris feu à son tour. Constitué par une couverture de tôle de cuivre placée sur un voligeage de bois, il reposait sur des fermes métalliques à la partie inférieure desquelles un plancher de bois supportant un faux plafond en planches de gypse était fixé (Fig. 13). Ce dernier, bien que placé à 13 m environ au-dessus du transformateur en flammes, fut vite détruit sous l'effet de l'intense chaleur dégagée, et l'incendie se communiqua alors avec une rapidité foudroyante à toute la toiture (Fig. 1). Les éléments de la charpente métallique ne tardèrent pas à se ramollir, à se déformer et à se tordre, ce qui amena vers 16.30 h l'effondrement de la toiture au complet dans la salle des machines. La couverture en tôle de cuivre tomba d'une seule pièce (Fig. 5). Au-dessus des deux groupes générateurs principaux les plus rap-

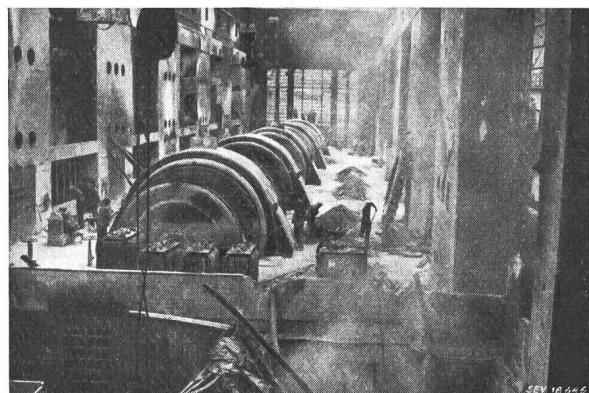
Fig. 6

**La salle des machines**

Vue contre le sud avec tous les groupes, tout devant la fosse de décuvage

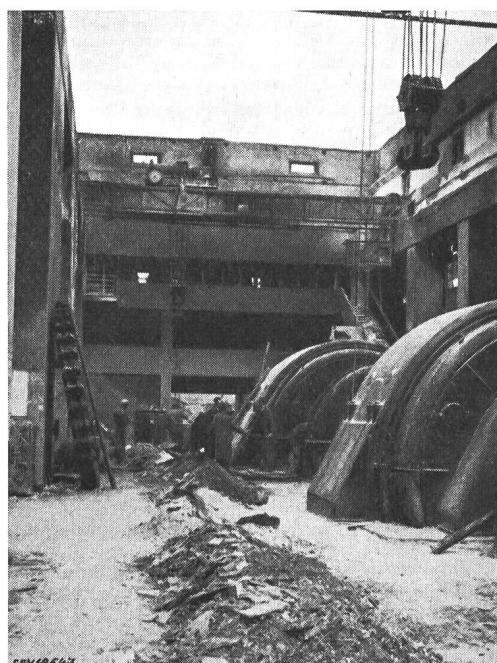
Fig. 7

**La salle des machines**

Vue contre le nord avec les groupes qui ont le moins souffert; dans le fond, à mi-hauteur, la salle de commande

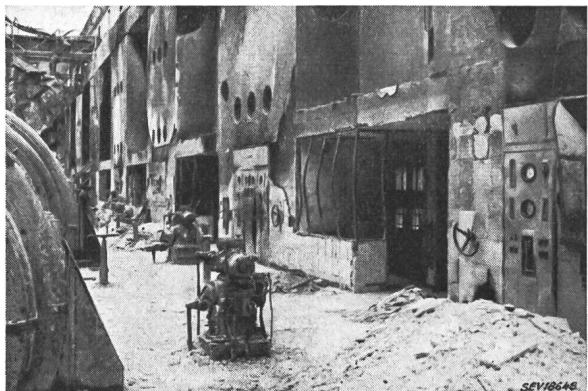
Fig. 8

**La salle des machines**

La paroi avec les tableaux des groupes et, devant ceux-ci, les régulateurs des turbines

fissures à l'une ou l'autre bâche de turbine; par contre les régulateurs, par suite de l'huile qu'ils contenaient et qui s'était enflammée, étaient devenus inutilisables; les tableaux faisant face à chaque groupe étaient entièrement détruits. Les deux alter-

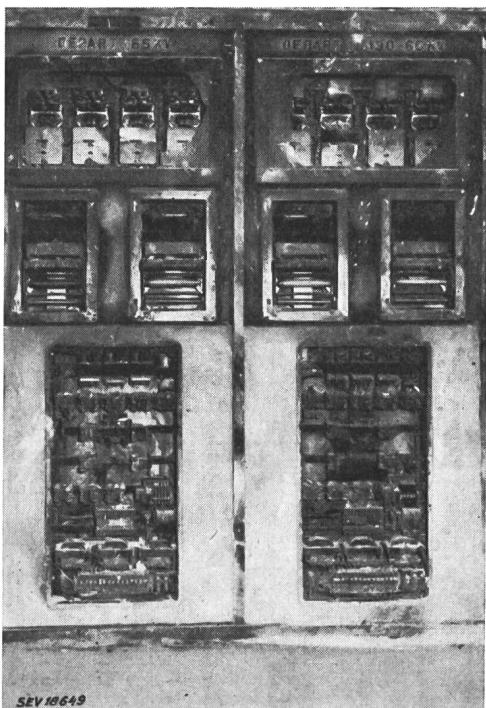
Fig. 9

**La salle de commande**  
Tableau de la salle de commande

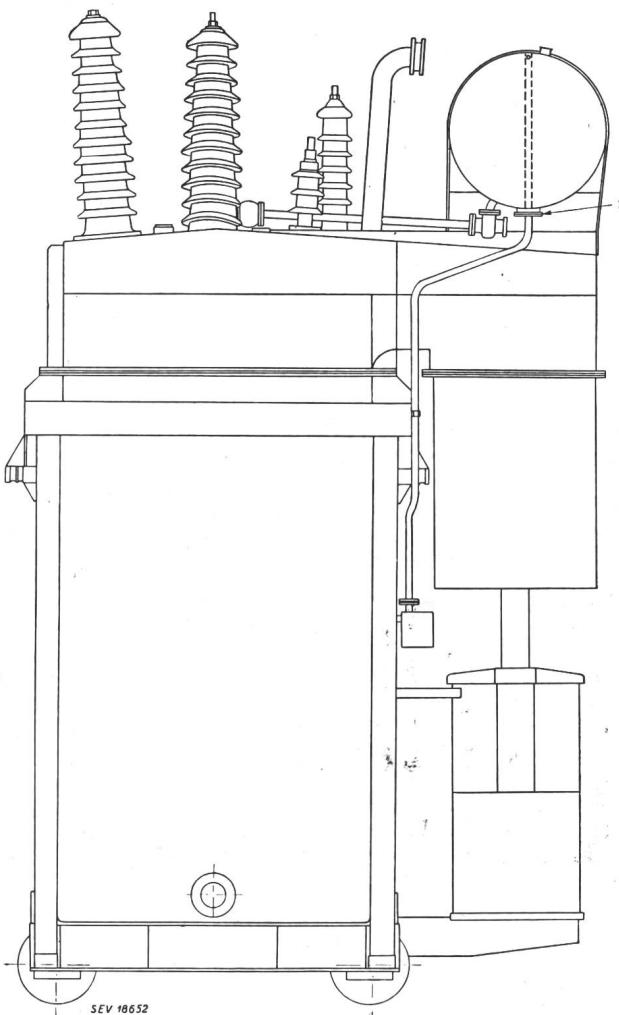
d'huile, l'autre s'attaquait au démontage de la conduite d'aération du conservateur d'huile, formée de deux parties raccordées par un joint à brides placé immédiatement en-dessous du conservateur (Fig. 12). La partie supérieure de la conduite monte dans le conservateur jusqu'au haut de celui-ci; elle est percée à cette extrémité de deux trous d'aération. La partie inférieure descend extérieurement le long de la cuve du transformateur, pour aboutir au dessicateur d'air fixé à mi-hauteur de celle-ci. Pour décoller les brides du joint de la conduite, l'ouvrier le chauffa avec une lampe à souder de 1 litre. A ce moment, il était 15.05 h., une explosion formidable se produisit, vraisemblablement par l'inflammation d'un mélange détonnant formé par de l'air et de l'acétylène dont une faible quantité avait dû rester dans la conduite d'aération et la partie supérieure du conservateur d'huile. Les deux fonds

Fig. 12  
Dessin du transformateur incendié  
1 bride qui a été chauffée

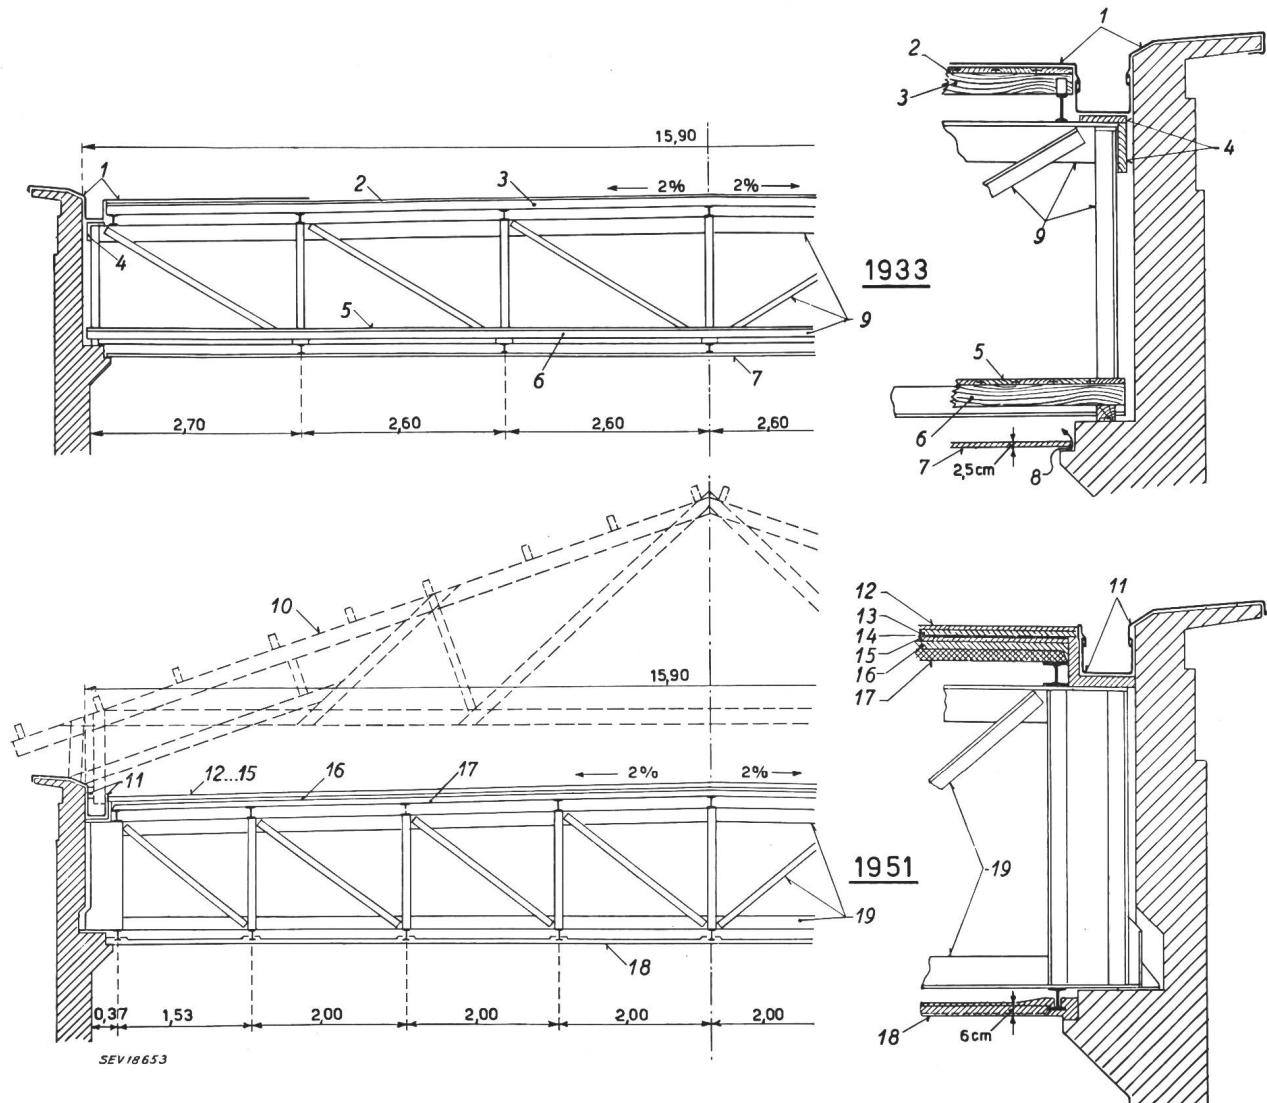
Fig. 13  
Ancienne toiture 1933 et nouvelle toiture 1951

On voit que la gravité de l'incendie de l'usine de Chandoline est due à un concours malheureux de circonstances défavorables. Ce sinistre montre tout d'abord qu'un transformateur dont l'huile a dégagé des gaz par suite d'un défaut, reste un appareil dangereux même après avoir été mis hors tension, et qu'avant de l'avoir ouvert il faut le traiter avec précaution, vu le danger d'explosion qu'il présente. Il montre de plus que si une fosse de décuvage est située dans une salle de machines, elle doit être pourvue, pour le cas d'incendie, d'un dispositif de fermeture rapide et complète et d'un système d'extinction efficace. Enfin on constate encore qu'une toiture d'usine avec des parties en bois présente un danger en cas d'incendie, même lorsque ses faces

supérieures et inférieures sont revêtues de matériaux incombustibles, que sa charpente est métallique et que cette toiture est placée très haut au-dessus des machines.

- 10 toiture provisoire en bois
- 11 candole tôle zinguée
- 12 sable 2 cm
- 13 gravier 3 cm
- 14 étanchéité 1 cm
- 15 chape 2 cm
- 16 béton cellulaire 4 cm
- 17 dalles en béton armé 2,00 x 0,30 x 0,06 m
- 18 faux plafond, planches plâtre «zonolite» 2,00 x 0,35 x 0,06 m
- 19 ferme en aciers profilés
