### Unterwasser-Korrosionsversuche mit verzinkten Blechen

Von J. Friedli, Zürich

Es wird über Korrosionsversuche mit vollbad- und spritzverzinkten Eisenblechen berichtet, die auf 5 verschiedenen Versuchsstationen während 6 bzw. 7 Jahren der natürlichen Beanspruchung durch strömendes Flusswasser ausgesetzt waren, wobei eine erste Serie von Blechen dauernd im Wasser lagerte, während eine zweite Serie von Blechen sich abwechselungsweise 3 Wochen im Wasser und 1 Woche an der Luft befand. Es wird festgestellt, dass sowohl die Vollbadverzinkung als auch die Spritzverzinkung, sofern der Zinküberzug durchwegs eine genügende Dicke aufweist, sich gegenüber dem Wasser der 5 Versuchsstationen durch eine bemerkenswerte rostschützende Wirkung auszeichnet, die durch einen zusätzlichen Schutzanstrich auf Chlorkautschuk- oder Bitumenbasis noch wesentlich erhöht und verlängert werden kann. Abschliessend werden Objekte genannt, bei denen ein solcher Korrosionsschutz bereits mit gutem Erfolg zur praktischen Anwendung gekommen ist.

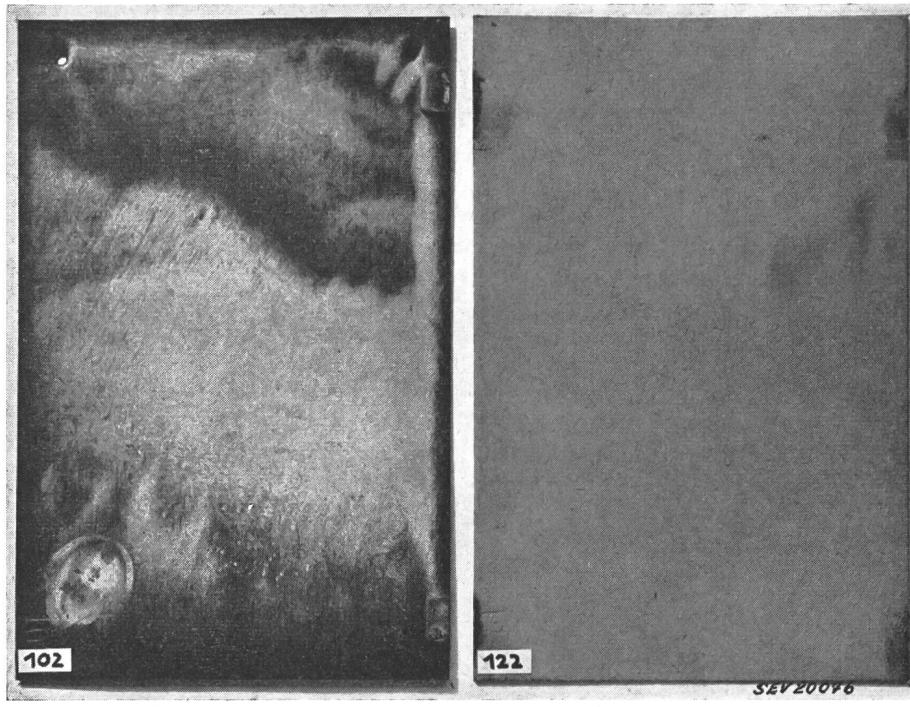
Fig. 1  
Bleche der Versuchsstation  
Dietikon  
(7 Jahre Pendelwässerung)  
a Nr. 102 (vollbadverzinkt), ver-  
einzelte Rostpunkte  
b Nr. 122 (spritzverzinkt), keine  
Rostbildung

Im Gegensatz zu den dauernd im Wasser gelagerten Blechen befanden sich die pendelnd geprüften Bleche allgemein in einem bessern Zustand. Das vollbadverzinkte Blech Nr. 92 und die spritzverzinkten Bleche Nrn. 112 (mit Anstrich) und 132 (ohne Anstrich) mit einem ursprünglichen Zinkauftrag von  $371, 442$  bzw.  $642 \text{ g/m}^2$  zeigten lediglich Spuren

von Rost (einzelne Rostpunkte). Alle übrigen Bleche waren noch ohne Rostbildung (Fig. 1). Bei den Blechen Nrn. 112 und 142 war der Anstrich weitgehend abgetragen.

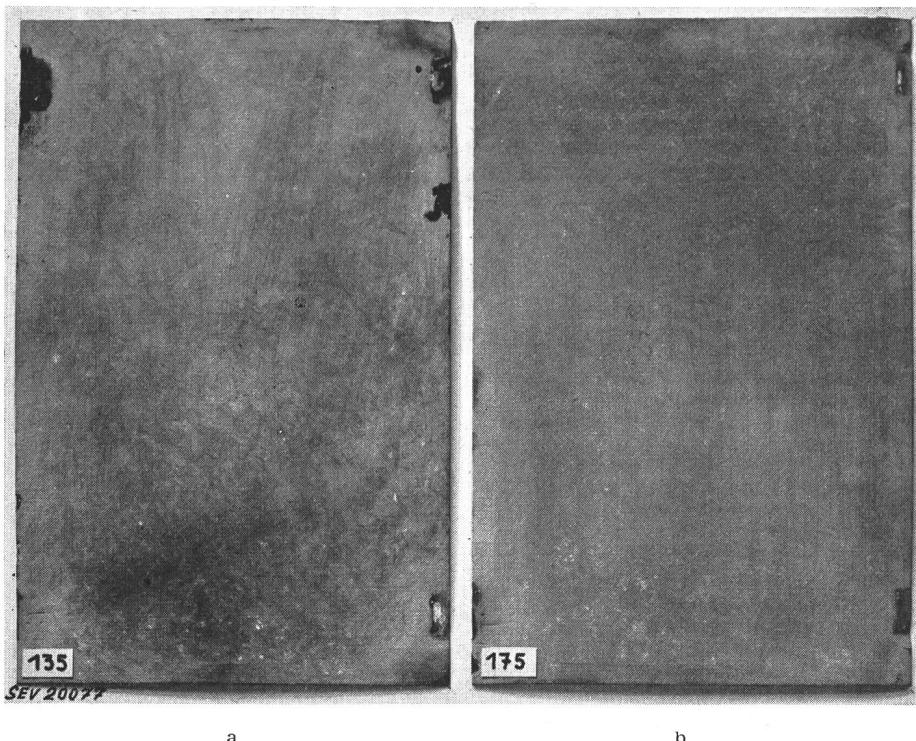
wiesen auf ihrer Kuppe einen feinen Riss auf. Verschiedentlich war an solchen Stellen bereits der Grundwerkstoff leicht angegriffen und zeigte schwache Rostansätze. In verschiedenen äußerlich noch geschlossen erscheinenden Erhöhungen waren Zersetzungsprodukte des Zinkes zu finden. Ob diese lokalen Veränderungen im Zinküberzug auf primäre Unregelmäßigkeiten im Belag oder auf biologische Vorgänge in einzelnen seiner Poren zurückzuführen sind, konnte nicht eindeutig abgeklärt werden. Da die blasenartigen Erhöhungen haupt-

sächlich bei Blechen mit starkem Algenansatz auftraten, ist es nicht ausgeschlossen, dass tatsächlich biologische Vorgänge, die infolge der dabei entstehenden Kohlensäure eine korrosionsbeschleunigende Wirkung ausüben können, die Entstehung dieser Blasenbildungen begünstigt haben.

Fig. 2  
Bleche der Versuchsstation Beznau  
(7 Jahre Dauerwässerung)  
a Nr. 135 (spritzverzinkt),  
schwache Rostansätze  
auf der Rückseite  
b Nr. 175 (spritzverzinkt), keine  
Rostbildung

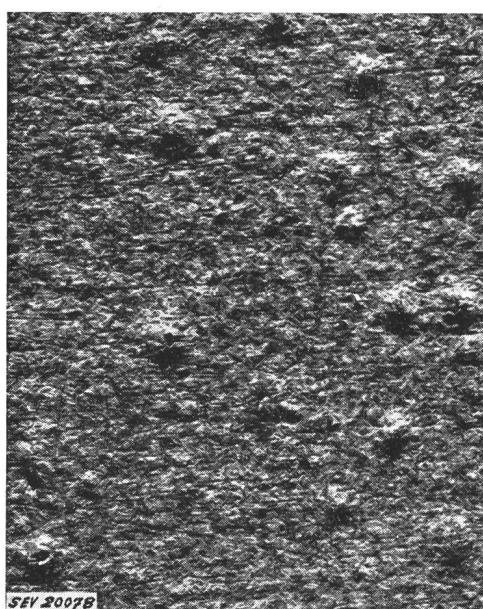
Fig. 3  
Spritzverzinktes Blech Nr. 135 der Versuchsstation Beznau  
(7 Jahre Dauerwässerung)  
Blasenbildung im Überzug (Vergrößerung: 5fach)

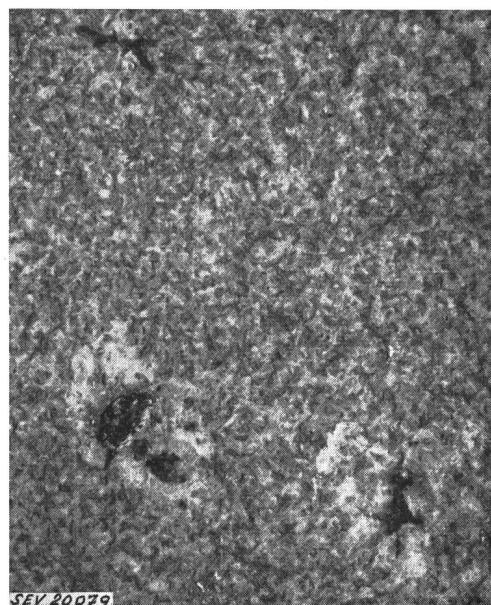
Fig. 4  
Spritzverzinktes Blech Nr. 135 der Versuchsstation Beznau  
(7 Jahre Dauerwässerung)  
Geöffnete Blasen mit Rostansätzen am Grunde  
(Vergrößerung 12fach)

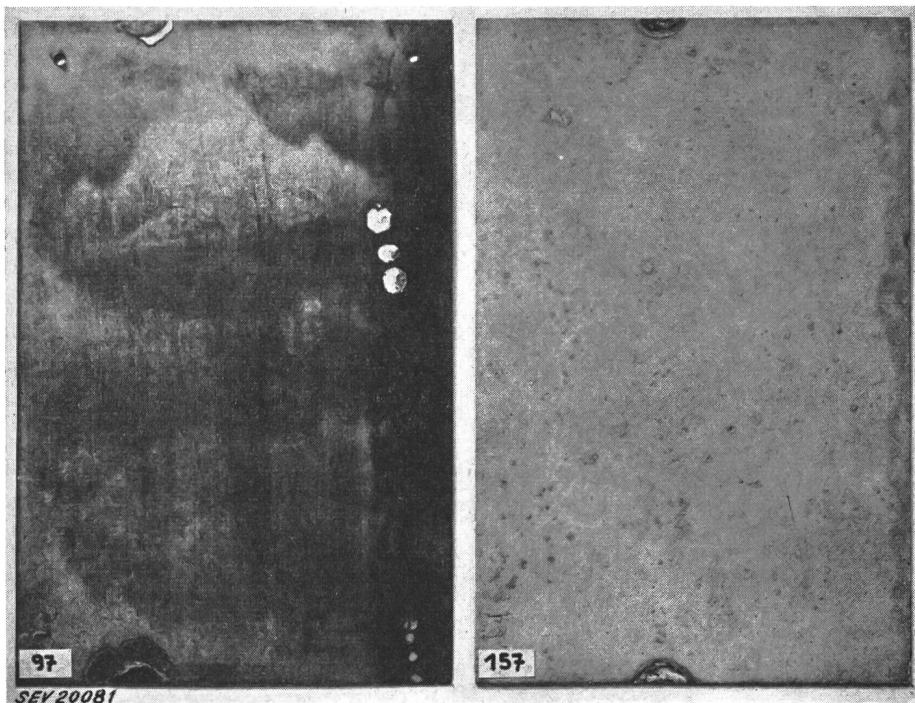
Wasser gelagerte, spritzverzinkte Blech Nr. 157 wies im Überzug ähnliche blasenartige Erhöhungen auf, wie sie bei einzelnen Blechen der Station Beznau festgestellt wurden. Unter einzelnen dieser Blasen konnte wiederum leichte Rostbildung festgestellt werden.

Fig. 5  
Bleche der Versuchsstation  
Mühlberg  
(7 Jahre Dauerwässerung)  
a Blech Nr. 97 (vollbadverzinkt),  
einzelne Anfressungen  
b Blech Nr. 157 (spritzverzinkt),  
zahlreiche Blasenbildungen im  
Überzug

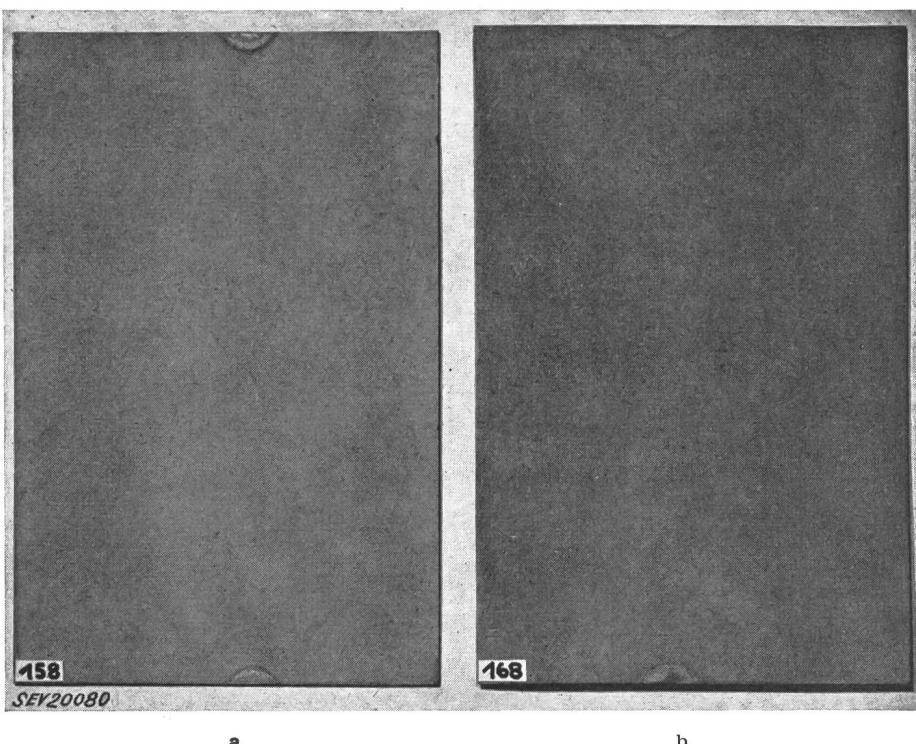
Fig. 6  
Spritzverzinkte Bleche Nrn. 158 (a) und 168 (b) der Versuchsstation Mühleberg  
(7 Jahre Pendelwässerung)  
Keine Rostbildungen

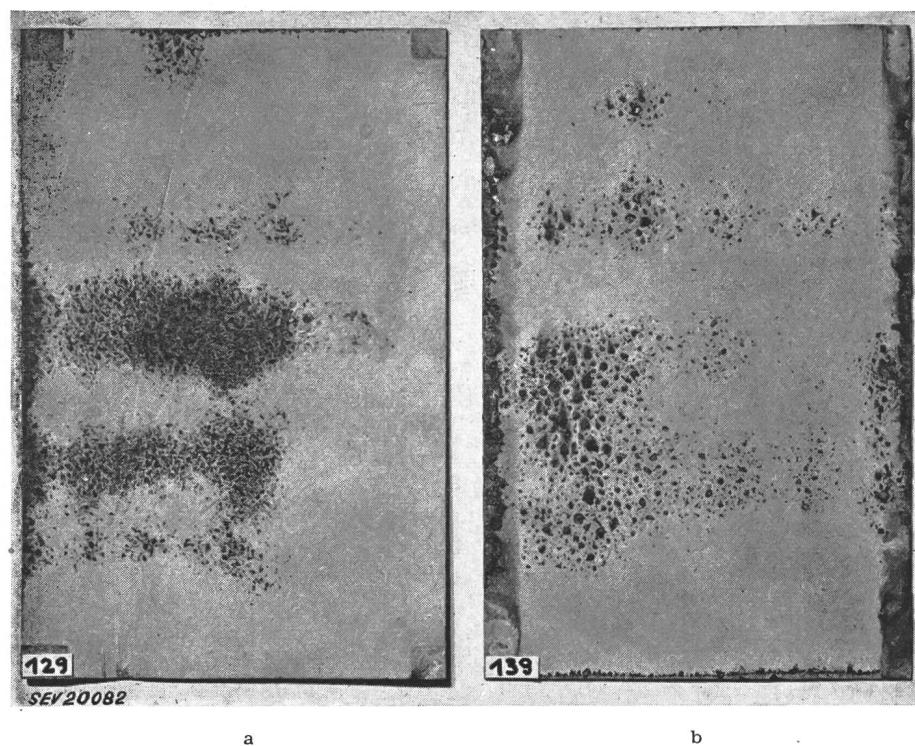
Fig. 7  
Spritzverzinkte Bleche Nrn. 129 (a) und 139 (b) der Versuchsstation Spiez  
(6 Jahre Dauerwässerung)  
Rostbildungen an ungenügend verzinkten Stellen

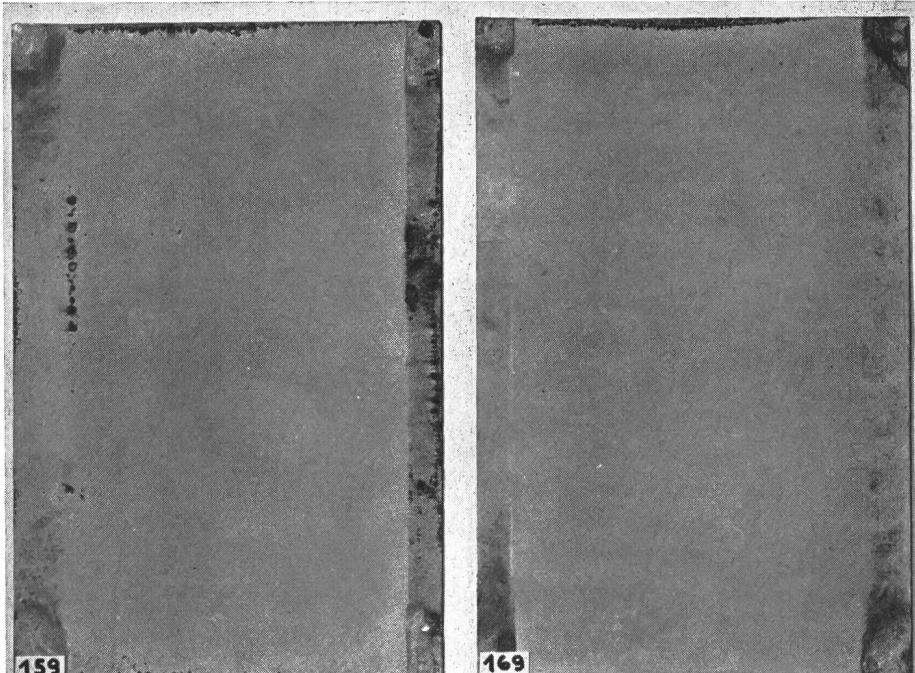
Fig. 8

Spritzverzinkte Bleche Nrn. 159 (a) und 169 (b) der Versuchsstation Spiez  
(6 Jahre Dauerwässerung)  
Rostbildungen nur am Rand
