Erfahrungen der EKZ mit dem Unterwasserrostschutz

Von H. Wüger, Zürich

Die Stauwehrschrüten des Kraftwerkes Dietikon, sog. Dreigurt-Doppelschrüten teils geschweißter, teils genieteter Bauart, erhielten 1932 in der Fabrik einen Bleimennigeanstrich. Nach der Montage wurde an Ort und Stelle ein viermaliger Inertolanstrich aufgebracht (Juli 1932).

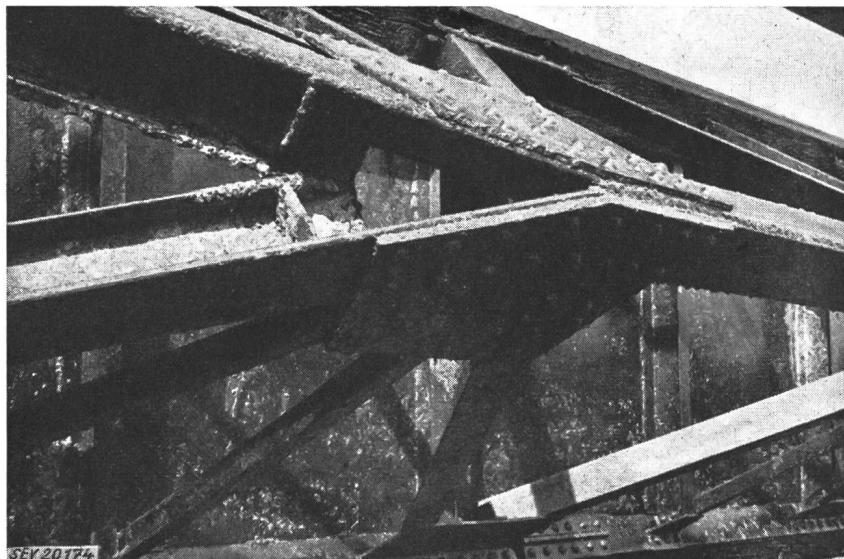
Fig. 1

Rostbildung an den Dreigurt-Schrüten
des Werkes Dietikon
nach 8½ Betriebsjahren
Aufnahme vom 28. Mai 1941

«Der Anstrich ist nur sehr dünn. Die Maserung ist kaum mehr zu erkennen. Alle Flächen (Blätter, Winkel) sind von zahlreichen Rostbeulen besetzt. Zum Teil sind die Rostnarben schon $\frac{1}{2}$ mm tief. Es scheint, dass die Algenschicht den Anstrich etwas schützt.»

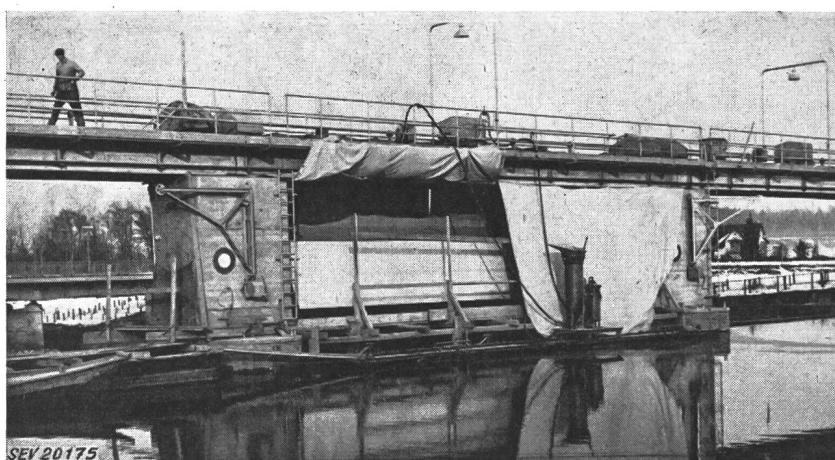
Fig. 2
Installationen zum Sandstrahlen am
Wehr Dietikon
Aufnahme vom 2. Juni 1942

währ für eine längere Lebensdauer. Die Fabrikan-ten waren nicht gewillt, längere Garantien zu übernehmen und auch die Fachleute der EMPA konnten keine zuverlässigen Richtlinien erteilen. Daher entschloss man sich zu einem weiteren praktischen Versuch. Alle vier Schützen wurden nacheinander mit Sandstrahl gründlich gereinigt und erhielten alsdann von einander abweichende Anstriche, wie sie in Tabelle I angegeben sind. Die Zinkschichtdicken der Schützen 2 und 3 wurden mit dem Magnus-Dickenmesser geprüft.
