Eine Gewitterstörung in der Unterstation Bätterkinden der Bernischen Kraftwerke A.-G. (BKW)

Kurze Beschreibung der Entstehung und der Auswirkungen

Von K. Berger, Zürich

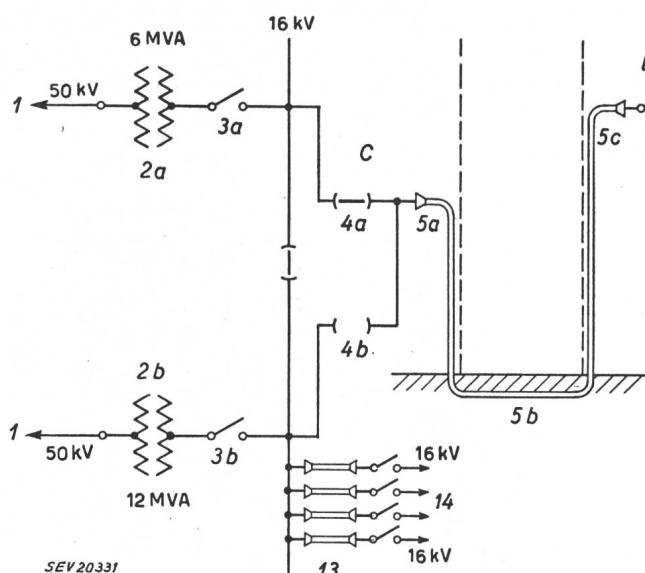
Die Schaltung der Unterstation Bätterkinden ist im Schema der Fig. 1 dargestellt. Am 9. Mai 1952 ereignete sich um 23.24 Uhr im Anschluss an einen

Schalter 6 blieb intakt); das Kabel 5 [Es entstanden explosionsartig 4 Löcher, wobei aus deren einem ein Stück Kabelader von 1,5 m Länge herausgeschleudert wurde (Kabelquerschnitt 25 mm² Cu)]; die Trenner 4a und 4b; die als Kabel ausgebildeten 16-kV-Verbindungen 13 von der Sammelschiene bis zu den Schaltern der 16-kV-Freileitungen 14; rund 100 Fensterscheiben, welche im Schalthaus von innen

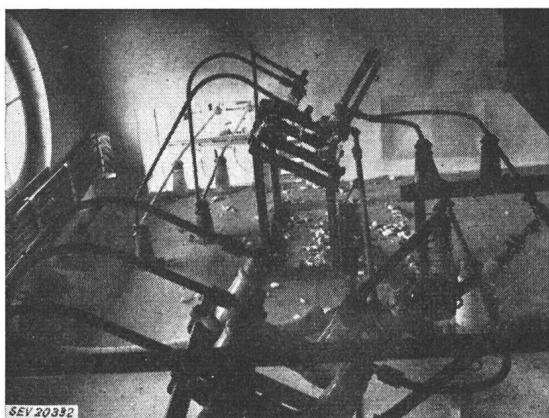
Fig. 2
Zerstörte Trenner und Kabel im 2. Stock der Transformatorenstation

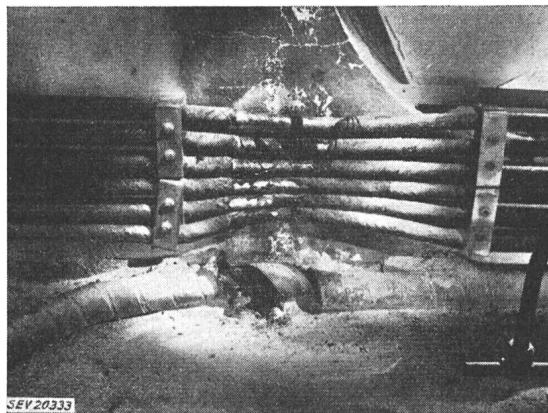
Fig. 3
Details der zerstörten Kabel
 In Fig. 2 befinden sich die Kabel am linken Bildrand

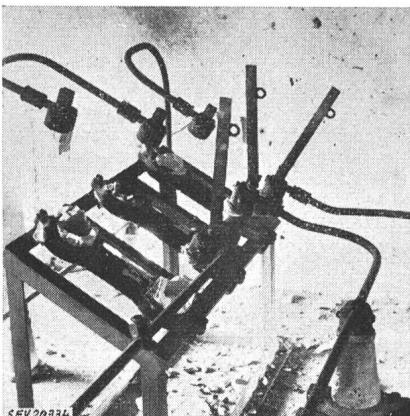
Fig. 4
Zerstörter 16-kV-Trenner im 2. Stock der Transformatorenstation

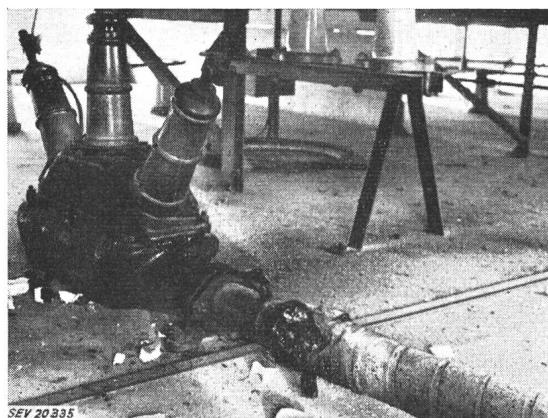
Fig. 5
Endverschluss des 16-kV-Verbindungskabels im 2. Stock der Transformatorenstation
Kabel beim Endverschluss explosionsartig zerstört

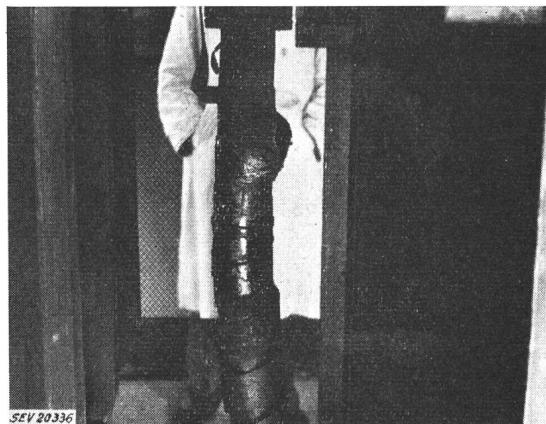
Fig. 6
16-kV-Verbindungskabel im 1. Stock der Umformerstation
Loch im Kabel unterhalb des Endverschlusses

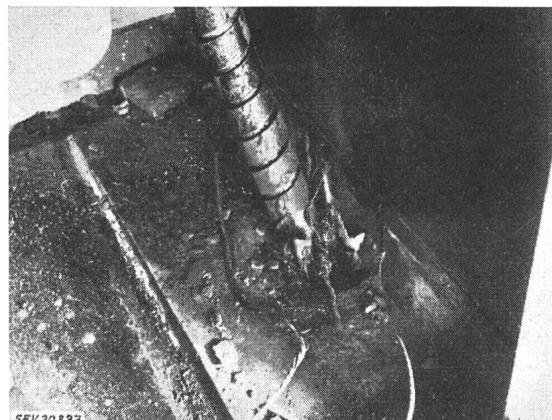
Fig. 7
16-kV-Kabel wie in Fig. 6
Loch beim Austritt aus dem Fussboden
Am Boden liegend ca. 1,5 m durch den Explosionsdruck herausgerissene Kabelader

der im 1. Stock des Maschinenhauses befindliche Teil. Dorthin floss infolge des entstehenden zweipoligen Erdkurzschlusses ein Kurzschlußstrom von rund 7000 A. Diesem Strom war das Kabel 5 (25 mm² Cu) nicht gewachsen. Noch bevor die Ein-

stellzeit der Relais des Schalters 6 abgelaufen war, schmolzen die 2 den Kurzschlußstrom führenden Leiter und zwar zunächst an einzelnen Stellen. Im Kabel 5 müssen dadurch weitere Kurzschlüsse aufgetreten sein, so dass die Relais des Schalters 6 abfielen. Bis hierauf die Relais zu den Schaltern 3a und 3b mit 3 s Auslösezeit abgelaufen waren, explodierte das Kabel 5 an verschiedenen Stellen, wobei die Umgebung des Kabels 5 im Gebäude und im

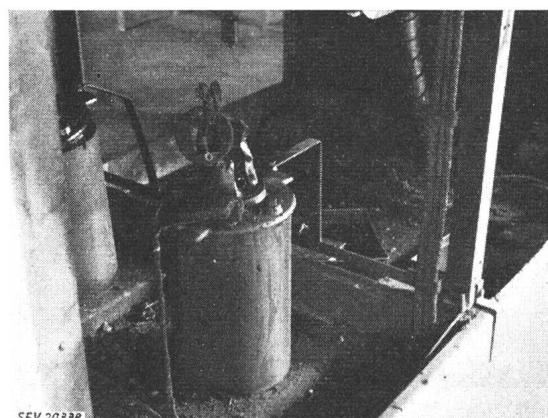
Fig. 8
Zerstörter 16-kV-Ölstromwandler im 1. Stock

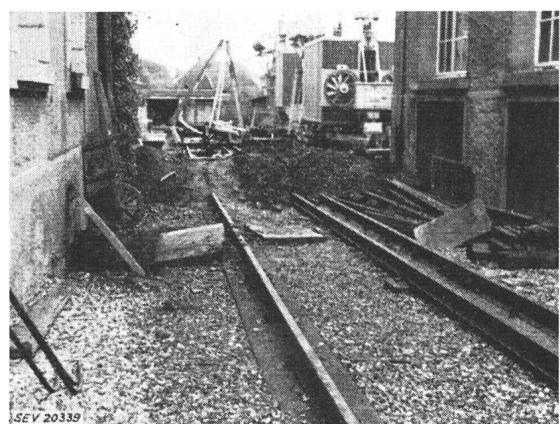
Fig. 9
In der Bildmitte Kabelkanal zwischen Umformer- und Transformatorenstation mit den abgehobenen Abdeckplatten

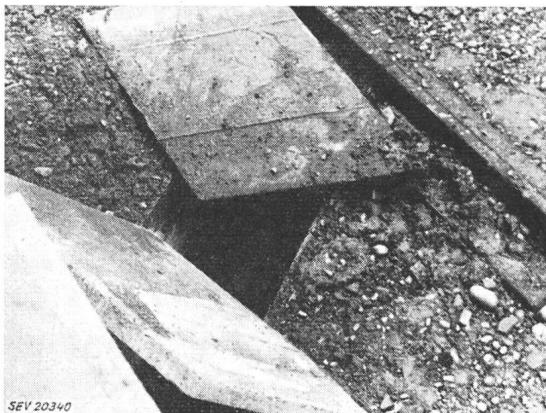
Fig. 10
Abgehobene Abdeckplatten des Kabelkanals
Gewicht pro Stück ca. 25 kg

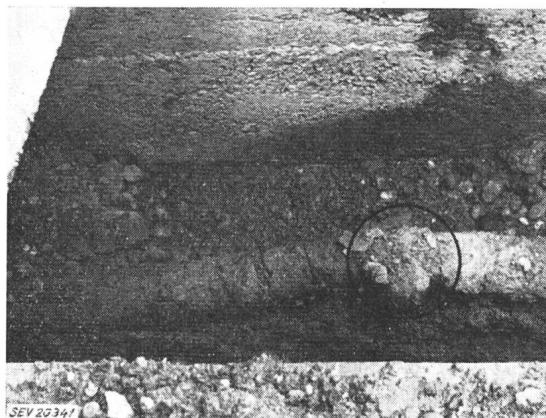
Fig. 11
16-kV-Verbindungskabel im Kanal zwischen den Gebäuden
Das Kabel ist verbogen und weist seitwärts (im Kreis)
ein Loch auf
