Mise sous 800 V, courant continu, d'un réseau à basse tension par la ligne de contact d'un chemin de fer

Communication de l'Inspectorat des installations à courant fort (Ch. Ammann)

Lors du redressement d'un poteau d'une ligne à basse tension, le raccord placé dans un fil de phase de la portée adjacente, qui surplombe un chemin de fer électrique (courant continu 800 V), céda et le conducteur tomba sur la ligne du chemin de fer. L'injection du courant continu dans le réseau de distribution provoqua de nombreux dégâts dans des installations intérieures. L'auteur décrit les causes de cet incident.

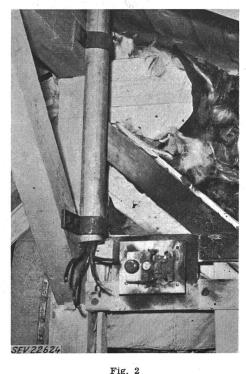
Le potentiel de la ligne de contact du chemin de fer est de 800 V à vide. Or, le courant de court-circuit a atteint une valeur très élevée, comme le montrent les dégâts constatés (fig. 2 et 3), car l'inductivité des bobines de tension des compteurs et autres appareils n'opposa pas une résistance effective au passage d'un courant continu. En outre, des surtensions paraissent avoir surgi aux déclenchements des disjoncteurs automatiques du chemin de fer; ce sont elles qui, probablement, démolirent le parafoudre dans la station transformatrice.

Coupe-circuit principal dans un châlet

A l'emplacement du fusible correspondant à la phase qui fut
le siège de la surtension, les pièces de contact et la porcelaine
ont fondu
