Mise sous 800 V, courant continu, d'un réseau à basse tension par la ligne de contact d'un chemin de fer

Communication de l'Inspectorat des installations à courant fort (Ch. Ammann)

Lors du redressement d'un poteau d'une ligne à basse tension, le raccord placé dans un fil de phase de la portée adjacente, qui surplombe un chemin de fer électrique (courant continu 800 V), céda et le conducteur tomba sur la ligne du chemin de fer. L'injection du courant continu dans le réseau de distribution provoqua de nombreux dégâts dans des installations intérieures. L'auteur décrit les causes de cet incident.

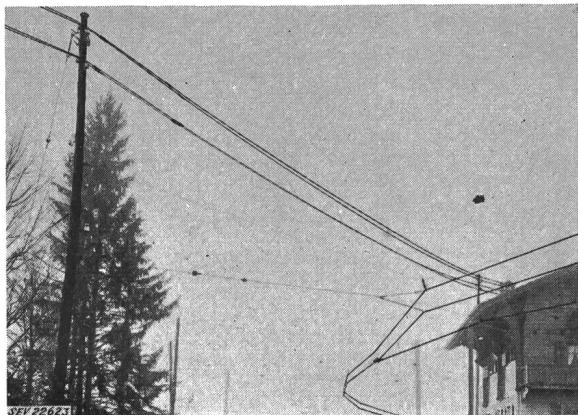
passee un chemin de fer électrique à courant continu 800 V. La ligne aérienne croise en biais ce chemin de fer et sa ligne de contact (fig. 1). Dans la portée, longue d'environ 35 m, qui surplombe le chemin de fer, les conducteurs aériens étaient constitués par des fils en cuivre de 4 mm de diamètre.

Fig. 1
Vue du croisement des lignes
A gauche: le poteau à redresser, dont la ligne avec les raccords part à droite.

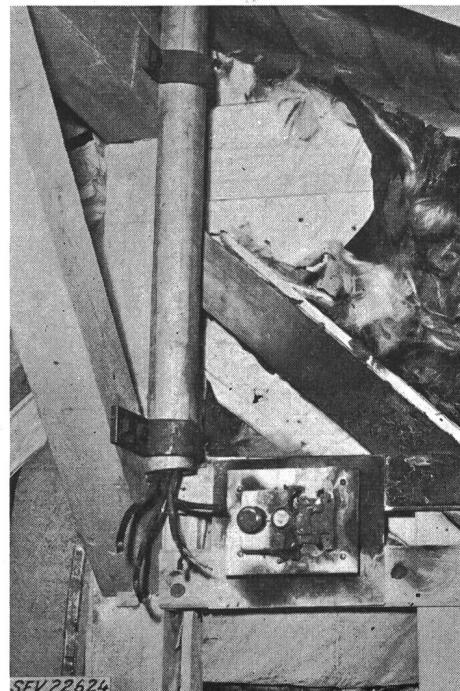
hors d'usage et des compteurs endommagés. Deux débuts d'incendie provoqués par des coupe-circuit principaux situés dans les combles et dans une mansarde purent être maîtrisés grâce à de promptes interventions. Il n'en fut malheureusement pas de même pour un chalet situé à environ 1500 m du lieu de l'incident; les coupe-circuit principaux, disposés dans les combles, provoquèrent un incendie qui, par suite de la pénurie d'eau et malgré une intervention rapide, détruisit le bâtiment. Il est intéressant de noter que les installations électriques des immeubles non habités et dans lesquels les propriétaires avaient pris la précaution d'enlever les fusibles principaux ne subirent aucun dommage.

Le potentiel de la ligne de contact du chemin de fer est de 800 V à vide. Or, le courant de court-circuit a atteint une valeur très élevée, comme le montrent les dégâts constatés (fig. 2 et 3), car l'inductivité des bobines de tension des compteurs et autres appareils n'opposa pas une résistance effective au passage d'un courant continu. En outre, des surtensions paraissent avoir surgi aux déclenchements des disjoncteurs automatiques du chemin de fer; ce sont elles qui, probablement, démolirent le parafoudre dans la station transformatrice.

Fig. 2
Coupe-circuit principal dans un chalet
A l'emplacement du fusible correspondant à la phase qui fut le siège de la surtension, les pièces de contact et la porcelaine ont fondu

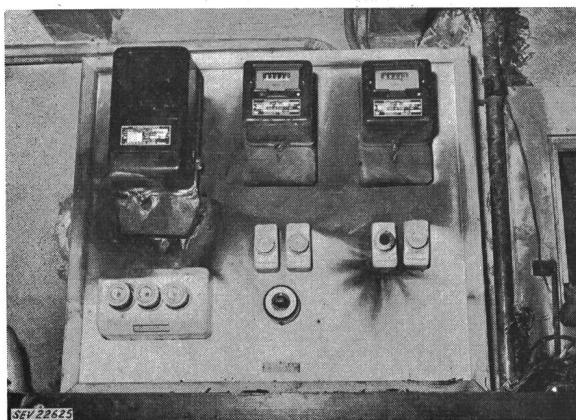
Fig. 3

Tableau principal de distribution dans le chalet
Les trois compteurs et un coupe-circuit 15 A, 250 V, inséré dans une conduite d'éclairage ont été détériorés

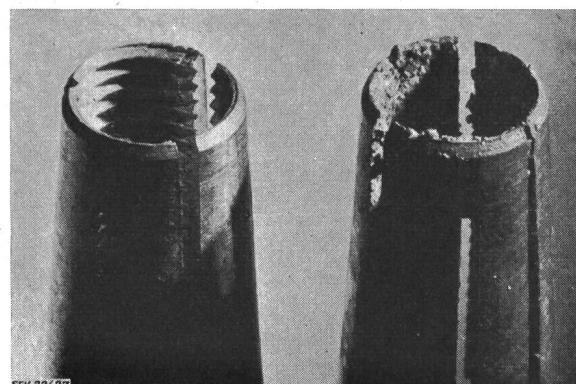
Fig. 5

Le raccord qui fut à l'origine de l'incident a été démonté. Toutes les pièces qui le constituent sont en parfait état, à l'exception du cône intérieur se trouvant du côté où le conducteur glissa. Ce cône en bronze est à tel point corrodé que les striures intérieures ne sont presque plus visibles (fig. 4 et 5). Le conducteur n'était donc plus convenablement serré dans le raccord, ce qui explique qu'il ait glissé hors

de celui-ci sous l'effet d'une faible surcharge. Comme le cône est en bronze, sa corrosion n'a pas pu provenir d'une oxydation; elle fut due probablement à un échauffement excessif provenant d'un

mauvais contact. Probablement l'extrémité du fil n'a pas été soigneusement apprêtée (par suppression des bavures) avant son introduction dans le cône.

Cônes du raccord défectueux
(agrandissement)

A gauche: cône en bon état; à droite: cône corrodé

c) Lors du rélargissement de la route cantonale, les conducteurs de la portée qui la surplombe, devenus trop courts par suite du déplacement d'un poteau, ont été rallongés au moyen de bouts de fils et de raccords. Pour satisfaire à l'esprit de l'art. 81 de l'O.F. sur les installations électriques à courant fort, ils auraient dû être remplacés sur la portée entière.

Quoique la défectuosité d'un raccord, due vraisemblablement à un défaut de montage, ait été à l'origine de cet incident d'exploitation, celui-ci et les nombreux dégâts qu'il a causés auraient été évités si le croisement de la ligne aérienne avec le chemin de fer avait été établi conformément aux ordonnances fédérales.
