A la collégiale de Saint-Ursanne

Deux aspects de la restauration

par G. Gerster et M. Hauser

1. L'assainissement statique des voûtes de la nef principale

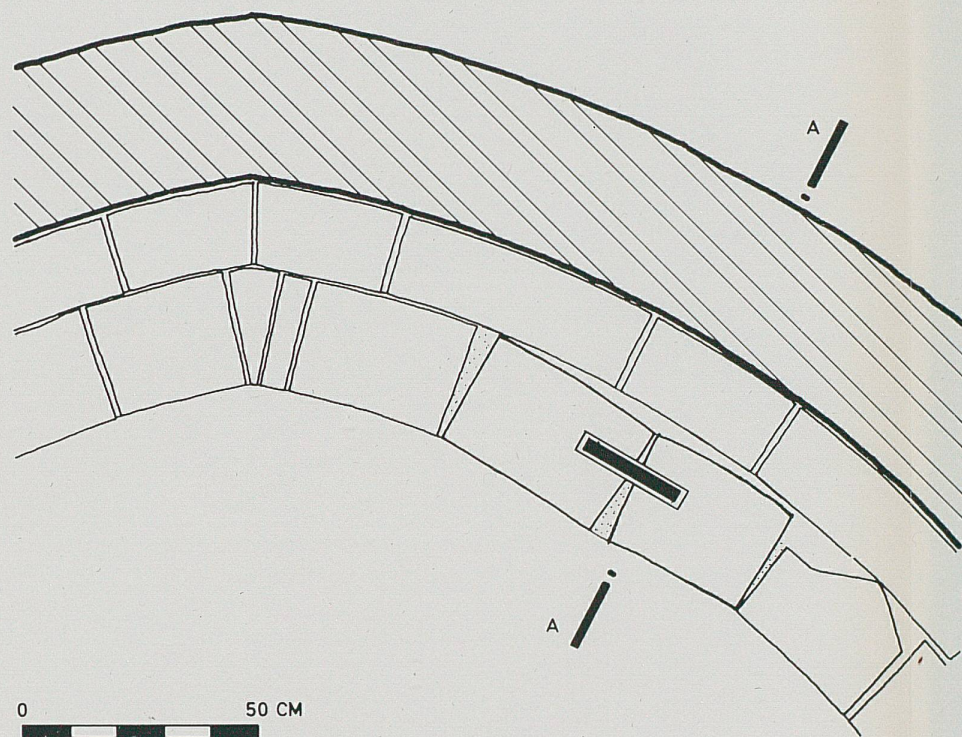
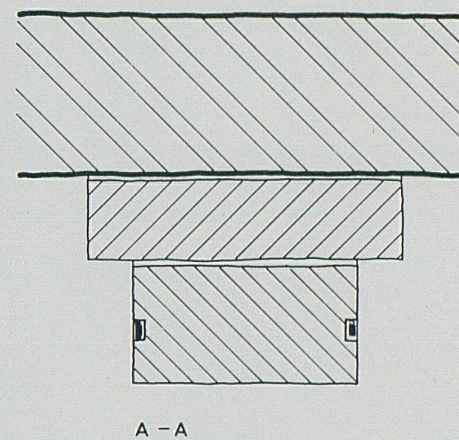
Or, l'échafaudage installé, il apparut que tous les arcs doubleaux du vaisseau central, sauf celui du fond du chœur, étaient déformés. Cette situation alarmante fut d'autant plus manifeste lorsque les restaurateurs¹ ouvrirent les joints et enlevèrent les anciennes réparations. Du côté sud de ces arcs, à un mètre environ de la brisure, un ou deux claveaux étaient même dangereusement déchaussés. La stabilité de tout le système des voûtes s'en trouvait compromise.

par un affaissement des fondations méridionales de la collégiale actuelle, lesquelles étaient du reste certainement déjà celles de constructions antérieures. Au demeurant, les travaux de construction des voûtes, effectués dans la seconde moitié du XIII^e siècle et au début du XIV^e siècle, sont de moins bonne facture que ceux des parties inférieures, datées de la fin du XII^e siècle ; les voûtes de la deuxième, de la troisième et de la sixième travées depuis l'ouest ont d'ailleurs déjà dû être refaites en gypse à la fin du siècle passé ou pendant les travaux de 1904-1906.

Fig. 1 — Un arc de la nef principale après réparation, vu de l'ouest et coupe.

L'expert² mandé spécialement par la Commission fédérale des monuments historiques a estimé que les déformations constatées, fort importantes, nécessitaient une réparation prompte et soignée. Aussi les responsables des travaux consultèrent-ils un ingénieur³ expérimenté dans la réparation des constructions anciennes, ainsi que l'Institut de conservation des monuments de l'École polytechnique fédérale de Zurich⁴. Sur leurs conseils, il fut décidé d'injecter une colle spéciale⁵ entre les claveaux et de refaire les joints principaux au moyen de mortier approprié⁶ contenant du ciment blanc.

On appliqua les mesures d'assainissement avec des précautions particulières. Ainsi, les joints ne furent d'abord reconstitués qu'à moitié, sur une seule face des arcs, et l'autre partie ne fut traitée qu'après durcissement suffisant de la première. Par sécurité, les voussoirs qui étaient sortis de la courbure originale de l'arc de manière manifestement trop dangereuse furent en outre fixés l'un à l'autre au moyen de crochets en acier inoxydable ; les points d'ancrage nécessaires à cet effet ne furent pas forés au compresseur, mais à l'aide de petites perceuses spéciales, pour éviter au mieux les vibrations. (*Voir fig. 1 et 2.*)

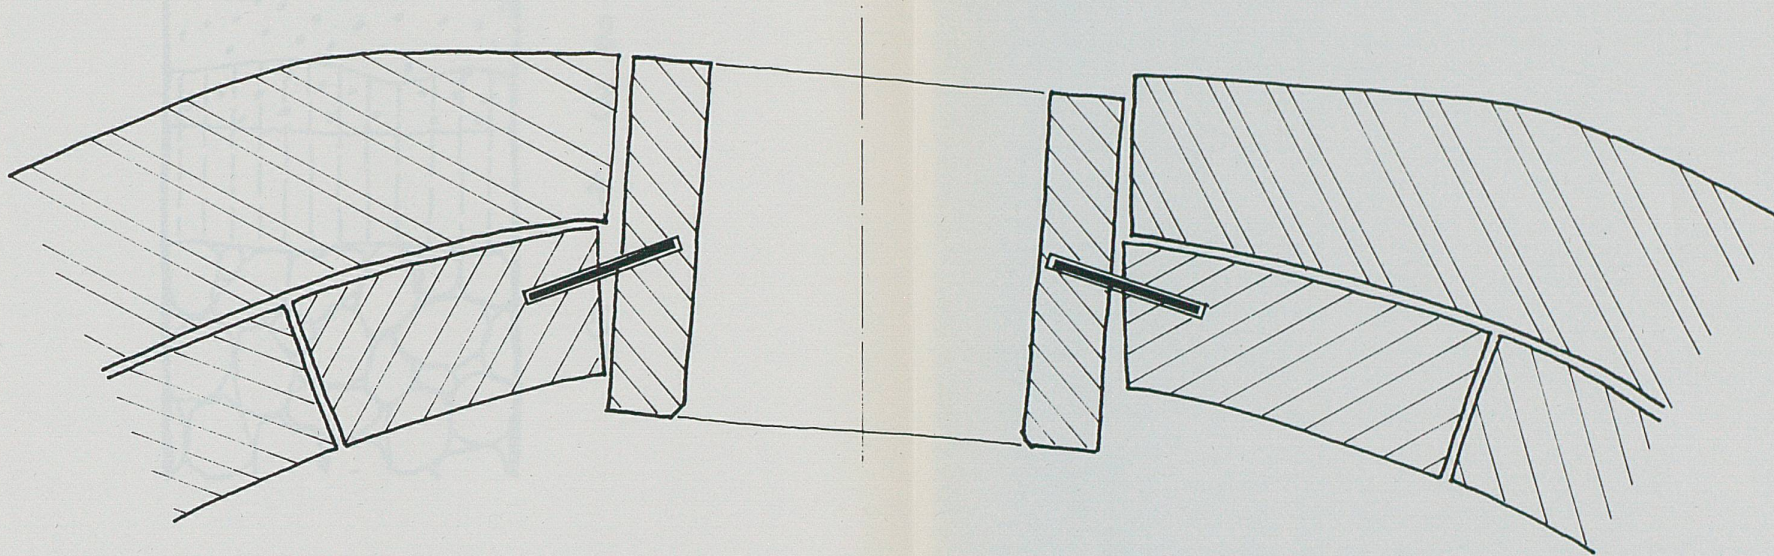
Fig. 2 — Clef de voûte d'une travée après la consolidation.

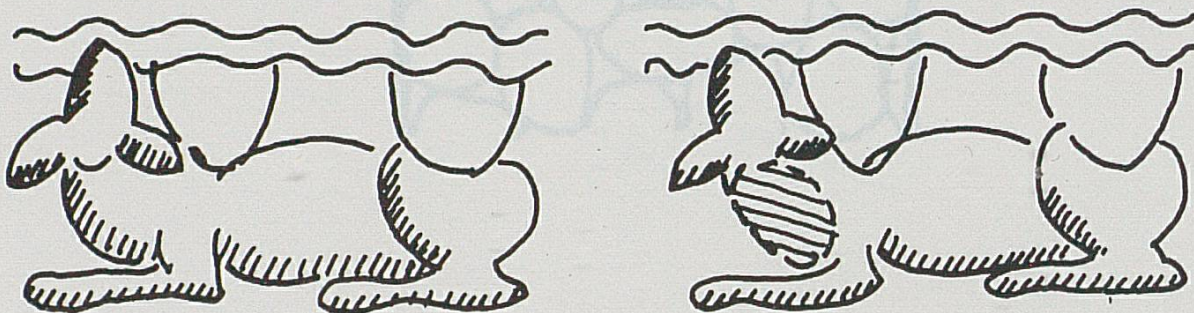
Un détail mérite d'être relevé. La tête de l'animal — vraisemblablement un chien — qui est aux pieds de la statue représentant saint Ursanne, dans la niche de droite, est tournée vers le haut, pour ainsi dire en direction de son maître. Comme elle avait été remodelée en ciment brun au XIX^e siècle, les restaurateurs ont entrepris de l'enlever afin de la reconstituer au mortier de chaux. Ils se sont aperçus alors, sur la base des traces de polychromie normalement cachées, que cette tête était à l'origine tournée vers le bas, donc dans la direction de l'esplanade du portail¹³. Elle a cependant été reconstituée dans les formes qui lui ont été trouvées, faute d'indications plus précises. (*Fig. 4.*)

Fig. 4 — A gauche, le chien après l'intervention du siècle passé. A droite, le chien après le nettoyage ; la cassure de l'emplacement de la tête originale est visible.

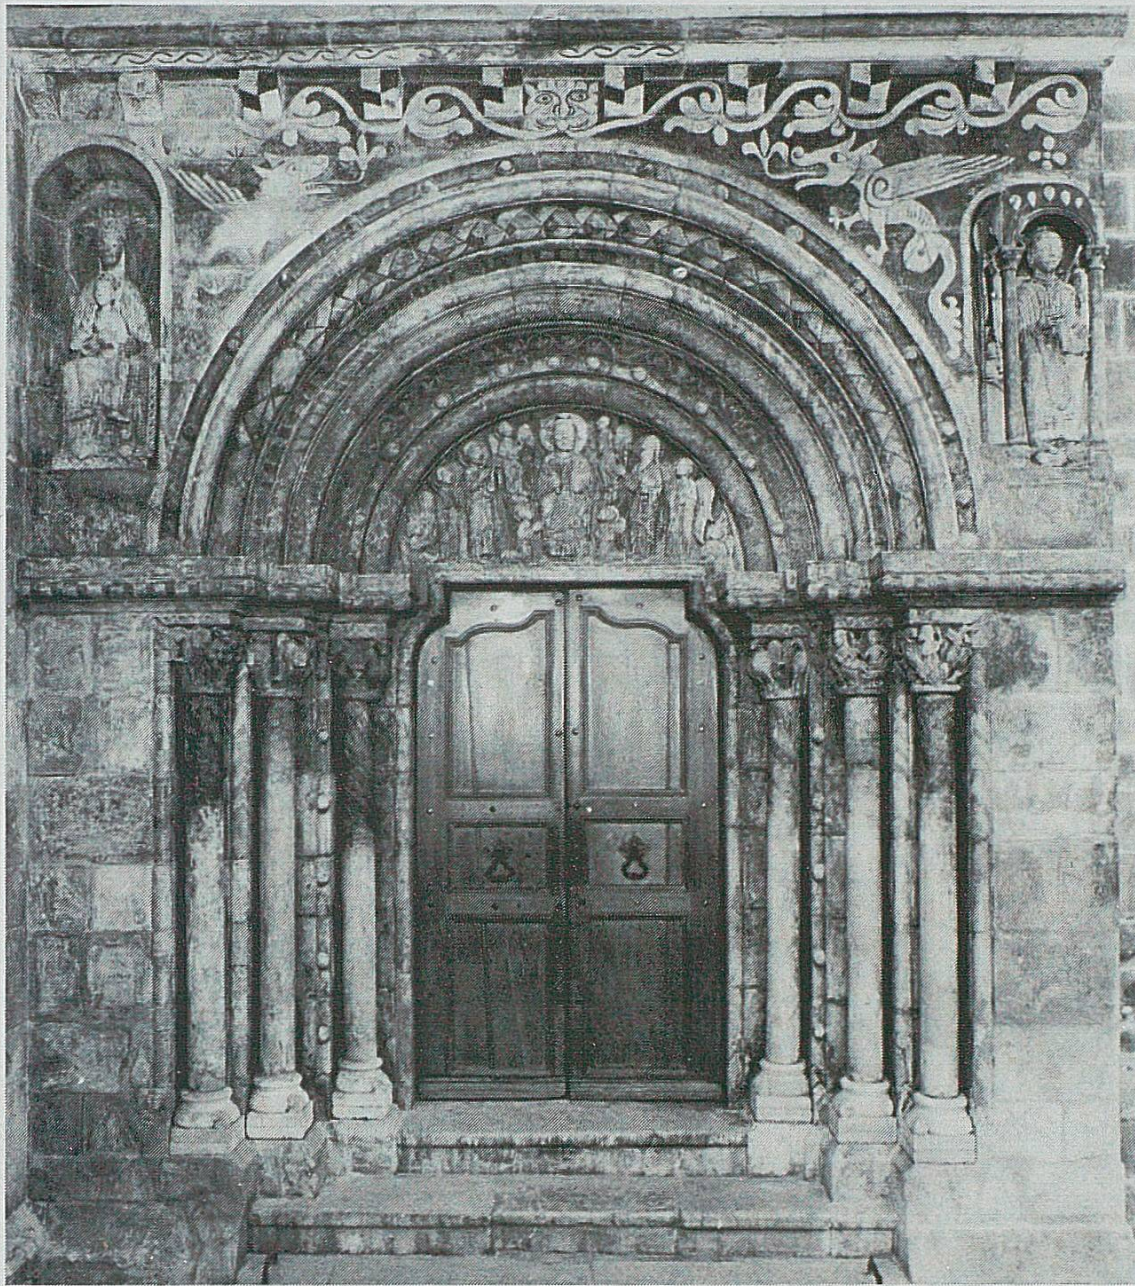
*Aspect après les travaux de conservation et de restauration de 1981-1982.
(Photo J. Bélat, Porrentruy.)*
