A la collégiale de Saint-Ursanne

Deux aspects de la restauration

par G. Gerster et M. Hauser

1. L'assainissement statique des voûtes de la nef principale

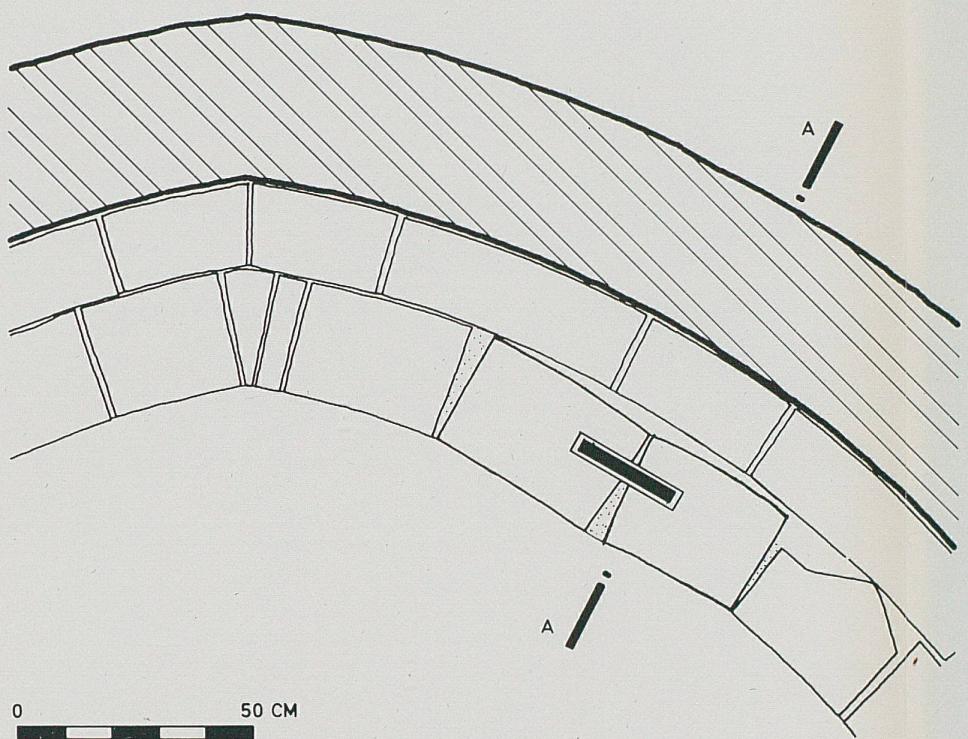
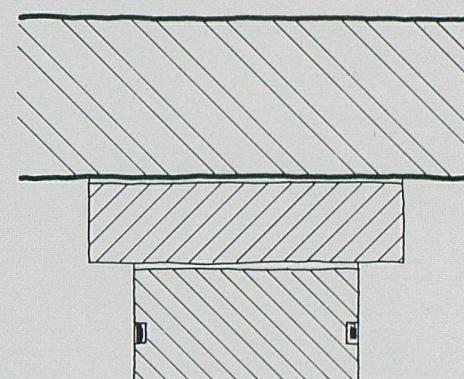
Fig. 1 — Un arc de la nef principale après réparation, vu de l'ouest et coupe.

Or, l'échafaudage installé, il apparut que tous les arcs doubleaux du vaisseau central, sauf celui du fond du chœur, étaient déformés. Cette situation alarmante fut d'autant plus manifeste lorsque les restaurateurs¹ ouvrirent les joints et enlevèrent les anciennes réparations. Du côté sud de ces arcs, à un mètre environ de la brisure, un ou deux claveaux étaient même dangereusement déchaussés. La stabilité de tout le système des voûtes s'en trouvait compromise.

Ni le tremblement de terre de 1356 ni l'incendie de 1403 ne semblent être la cause de cette situation. Celle-ci s'explique plus probablement

par un affaissement des fondations méridionales de la collégiale actuelle, lesquelles étaient du reste certainement déjà celles de constructions antérieures. Au demeurant, les travaux de construction des voûtes, effectués dans la seconde moitié du XIII^e siècle et au début du XIV^e siècle, sont de moins bonne facture que ceux des parties inférieures, datées de la fin du XII^e siècle ; les voûtes de la deuxième, de la troisième et de la sixième travées depuis l'ouest ont d'ailleurs déjà dû être refaites en gypse à la fin du siècle passé ou pendant les travaux de 1904-1906.

L'expert² mandé spécialement par la Commission fédérale des monuments historiques a estimé que les déformations constatées, fort importantes, nécessitaient une réparation prompte et soignée. Aussi les responsables des travaux consultèrent-ils un ingénieur³ expérimenté dans la réparation des constructions anciennes, ainsi que l'Institut de conservation des monuments de l'Ecole polytechnique fédérale de Zurich⁴. Sur leurs conseils, il fut décidé d'injecter une colle spéciale⁵ entre les claveaux et de refaire les joints principaux au moyen de mortier approprié⁶ contenant du ciment blanc.

On appliqua les mesures d'assainissement avec des précautions particulières. Ainsi, les joints ne furent d'abord reconstitués qu'à moitié, sur une seule face des arcs, et l'autre partie ne fut traitée qu'après durcissement suffisant de la première. Par sécurité, les voussoirs qui étaient sortis de la courbure originale de l'arc de manière manifestement trop dangereuse furent en outre fixés l'un à l'autre au moyen de crochets en acier inoxydable ; les points d'ancre nécessaires à cet effet ne furent pas forés au compresseur, mais à l'aide de petites perceuses spéciales, pour éviter au mieux les vibrations. (*Voir fig. 1 et 2.*)

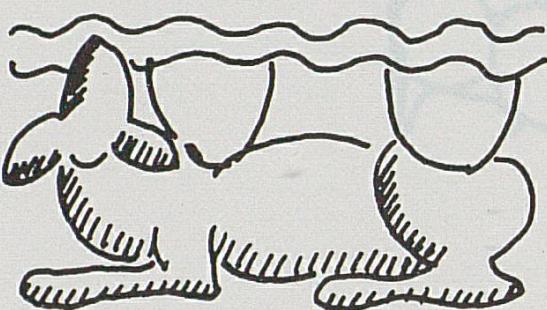
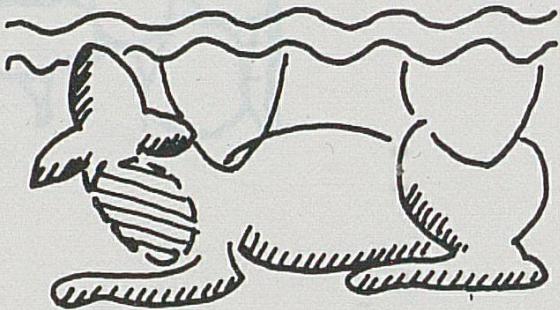
Fig. 4 — A gauche, le chien après l'intervention du siècle passé. A droite, le chien après le nettoyage ; la cassure de l'emplacement de la tête originale est visible.

Un détail mérite d'être relevé. La tête de l'animal — vraisemblablement un chien — qui est aux pieds de la statue représentant saint Ursanne, dans la niche de droite, est tournée vers le haut, pour ainsi dire en direction de son maître. Comme elle avait été remodelée en ciment brun au XIX^e siècle, les restaurateurs ont entrepris de l'enlever afin de la reconstituer au mortier de chaux. Ils se sont aperçus alors, sur la base des traces de polychromie normalement cachées, que cette tête était à l'origine tournée vers le bas, donc dans la direction de l'esplanade du portail¹³. Elle a cependant été reconstituée dans les formes qui lui ont été trouvées, faute d'indications plus précises. (Fig. 4.)

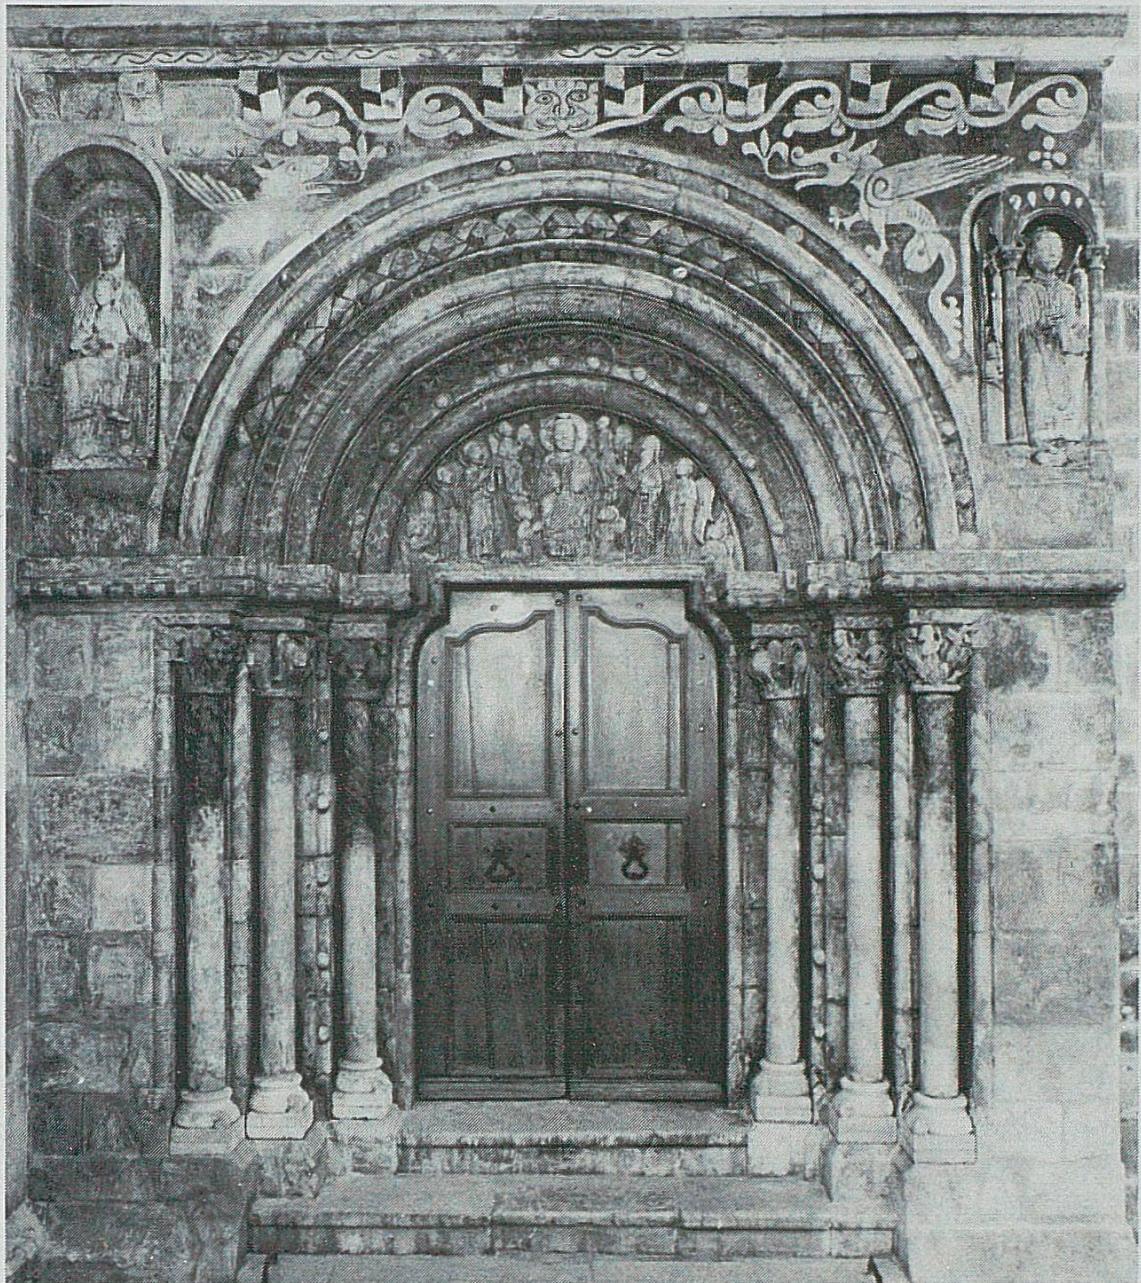
*Aspect après les travaux de conservation et de restauration de 1981-1982.
(Photo J. Bélat, Porrentruy.)*

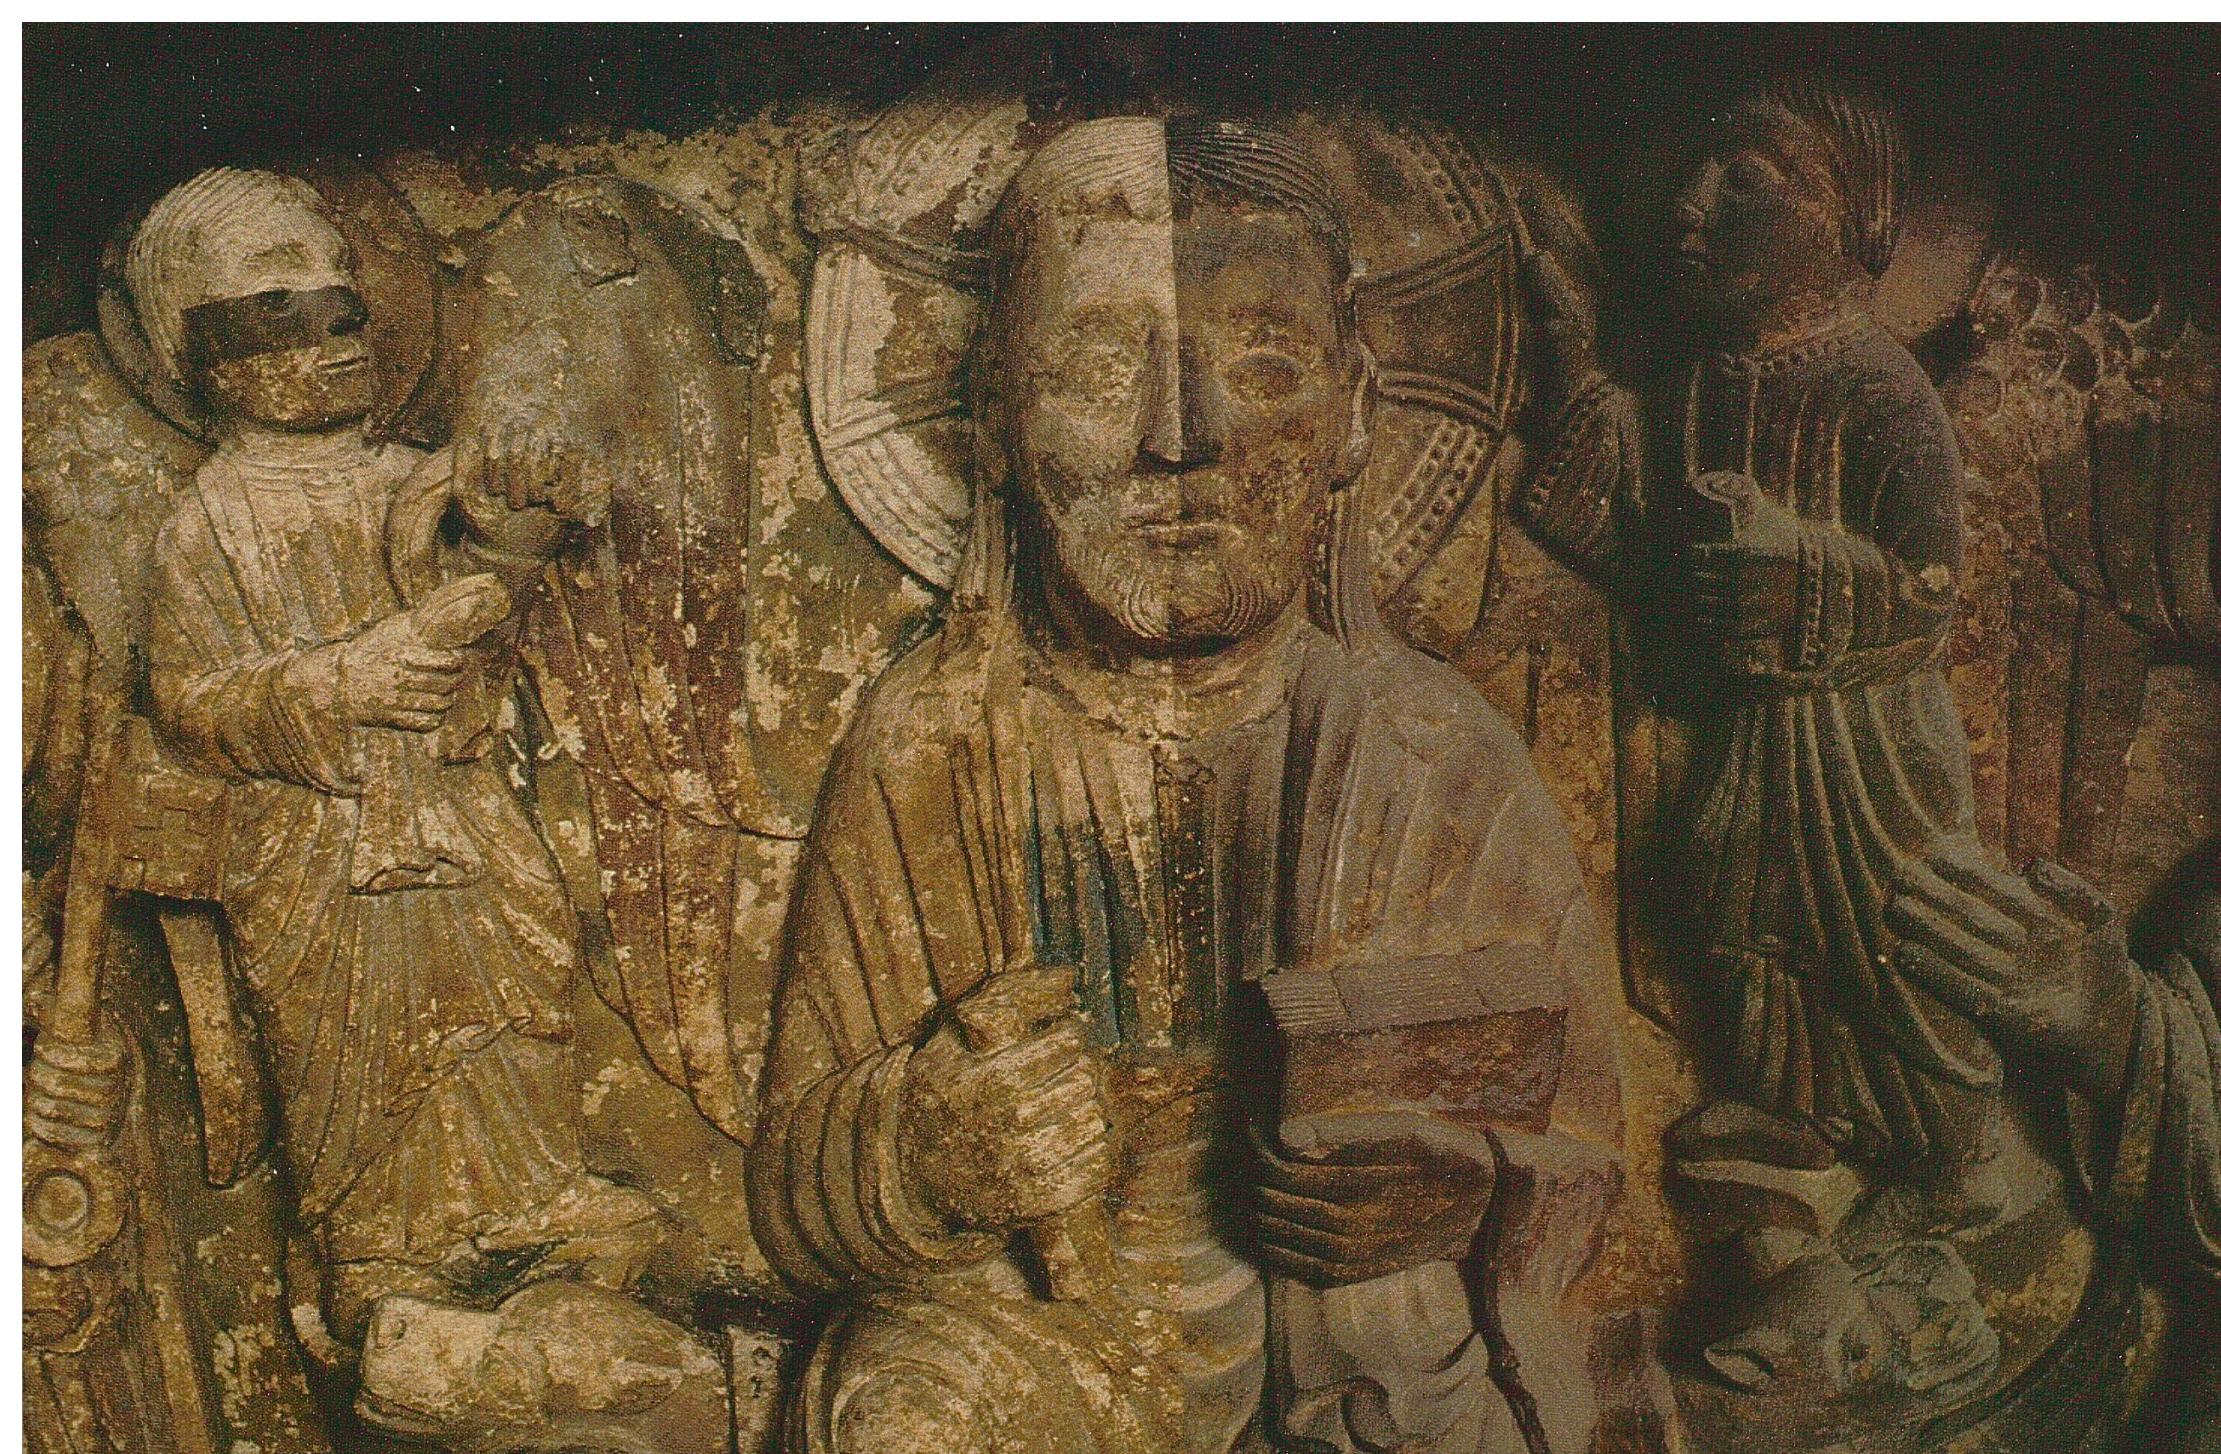
Portail méridional, état pendant la restauration de 1981.

Partie de droite : pas encore nettoyée. La poussière est en réalité de la saleté liée avec du gypse ou du ciment, et dure comme du verre.

Partie de gauche : nettoyée ; les différentes couches de couleurs sont visibles ; sur le visage de l'ange, le contraste entre la partie nettoyée et la bande de saleté qui reste est évidente. Les parties claires n'avaient aucune couche de couleur. ►

Le nettoyage de la pierre s'est fait par lavage à l'eau tiède, par micro-sableuse et par emploi d'une pâte spéciale¹². Tous les autres moyens qui étaient proposés aux restaurateurs se sont révélés insuffisants, à cause des enduits à l'huile des XVIII^e et XIX^e siècles. Ce nettoyage a permis de découvrir, sur le mur à droite du portail, à la hauteur de la partie supérieure des colonnes, le dessin très estompé d'un personnage chevauchant un âne, en noir, bleu et rouge, peut-être de l'époque romane. Minutieusement, centimètre carré par centimètre carré, tout le portail a ensuite été traité à l'eau distillée, pour extirper le plus possible de sels et enlever les restes éventuels de la pâte de nettoyage ; les colonnes et leurs bases furent baignées de même à plusieurs reprises, en laboratoire. Les pierres détériorées, les fractures et autres lacunes ont été consolidées et complétées avec de l'eau de chaux appliquée par trempage ou injections en dix à douze fois en l'espace de neuf semaines. Les fissures très minces furent colmatées au lait de chaux.
