Artikel: Bellelay : 250 ans d'entretien et de négligence des bâtiments

Autor: Schweizer, Jürg

Bellelay: 250 ans d'entretien et de négligence des bâtiments

Jürg Schweizer

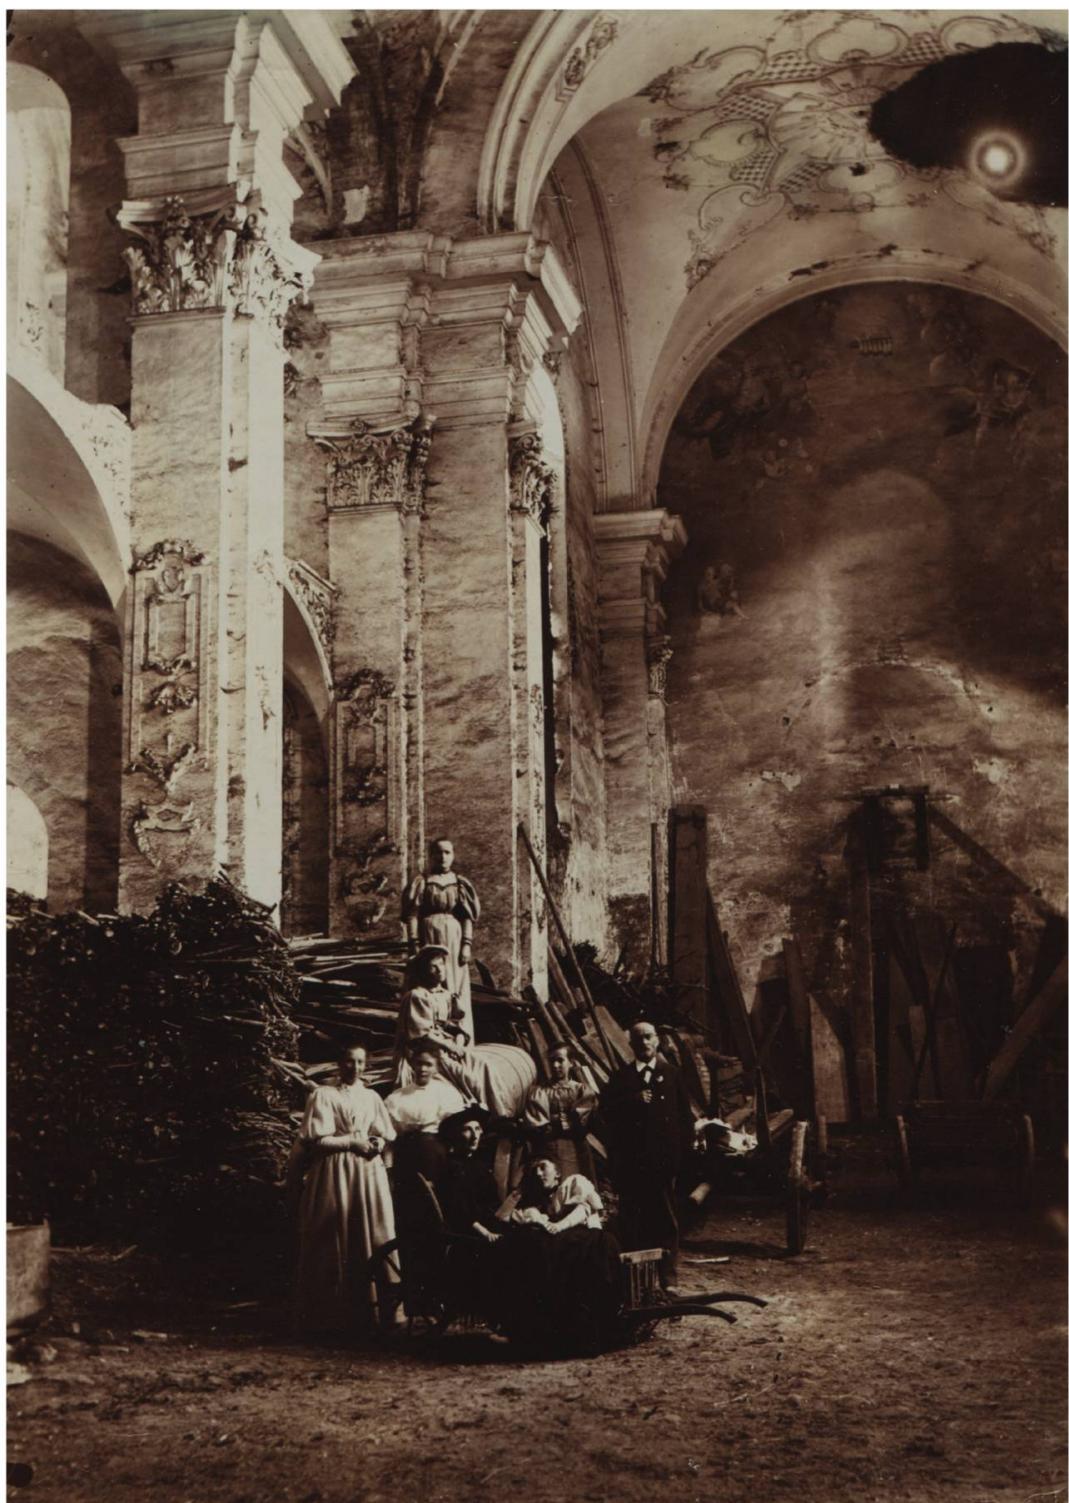
et transformation du maître-autel, à quelque distance du mur du chevet, surmonté d'un haut tabernacle, vers 1757⁶. Cette dernière transformation entraîna l'obturation de la fenêtre du mur du chevet et fut à l'origine des peintures murales encore conservées, représentant en bas des boiseries en trompe-l'œil et en haut les armées célestes accueillant la Vierge, sans doute sous la forme d'une statue de l'Assomption. La réfection des stucs et la transformation de l'autel n'ont manifestement pas de rapport entre elles. Il est un peu étonnant de constater qu'une vingtaine d'années seulement après la consécration de l'église, il fallut déjà refaire le stuc de la travée du maître-autel. Ce stuc ornait la voûte qui, à la fin du xix^e siècle, se trouvait dans un sérieux état de délabrement et dont une partie s'effondra en 1884⁷ (fig. 2).

Fig. 2: L'intérieur de l'église en 1896; on distingue un grand trou dans la voûte de la travée du maître-autel (MHBE, photo Adolf Gugger).

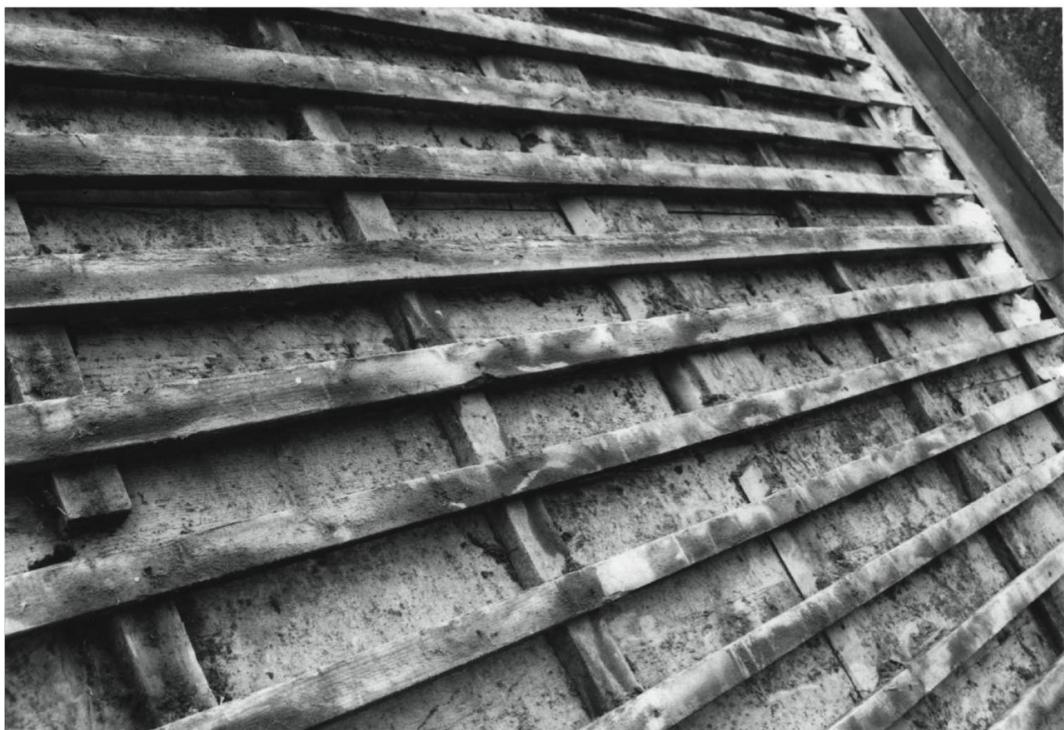
L'église a visiblement souffert de la rigueur du climat, marqué de forts vents, de pluies battantes et de neiges abondantes. Lors de l'assainissement de la toiture en 1991-1992, le Service des monuments historiques a découvert une sous-couverture massive, en grande partie intacte. Par ses joints obliques et son contre-lattis, elle évacue toute infiltration d'eau de pluie. À deux endroits, elle porte la date de 1745 (fig. 3a à 3c). C'est donc la preuve manifeste que trente ans après avoir monté la charpente, il a été nécessaire, pour protéger l'église, de procéder à d'importants travaux de réfection. Cette sous-couverture, de loin la plus ancienne de tout le canton de Berne, constitue un document remarquable pour l'histoire de la technique de construction et répond encore parfaitement aux exigences d'aujourd'hui. Toutefois, et malgré son étonnant état de conservation, certains dégâts dus aux erreurs techniques commises lors de l'avant-dernière réfection du toit dans les années 1970 ont été constatés aux brisures du bas du toit et des noues. Le XVIII^e siècle, manifestement, avait déjà à lutter contre les atteintes portées par le climat. Il est bien possible que la réfection des stucs du chœur vers 1735 ait été occasionnée par des infiltrations d'eau.

Fig. 3a : Église: sous-couverture de 1745 (MHBE, photo Jürg Schweizer).

parties basses de la sous-couverture ainsi qu'à plusieurs têtes de poutre de grande section. En dessous, la voûte était complètement imbibée d'eau. À ces endroits, les poutres avaient besoin d'un assainissement complet. Les parties bien conservées de la sous-toiture de 1745 ont été maintenues et complétées, aérées, ventilées et modifiées de manière à permettre à l'eau de s'écouler à l'extérieur du bâtiment. Il a fallu remettre en état tous les avant-toits et refaire leur décor peint en imitation marbre. Il est important de constater que les tuiles, sans aucun doute produites par la tuilerie du couvent et datant des travaux de 1712, se trouvaient dans un excellent état de conservation et ont pu être réutilisées en grande partie, y compris les faîtières.

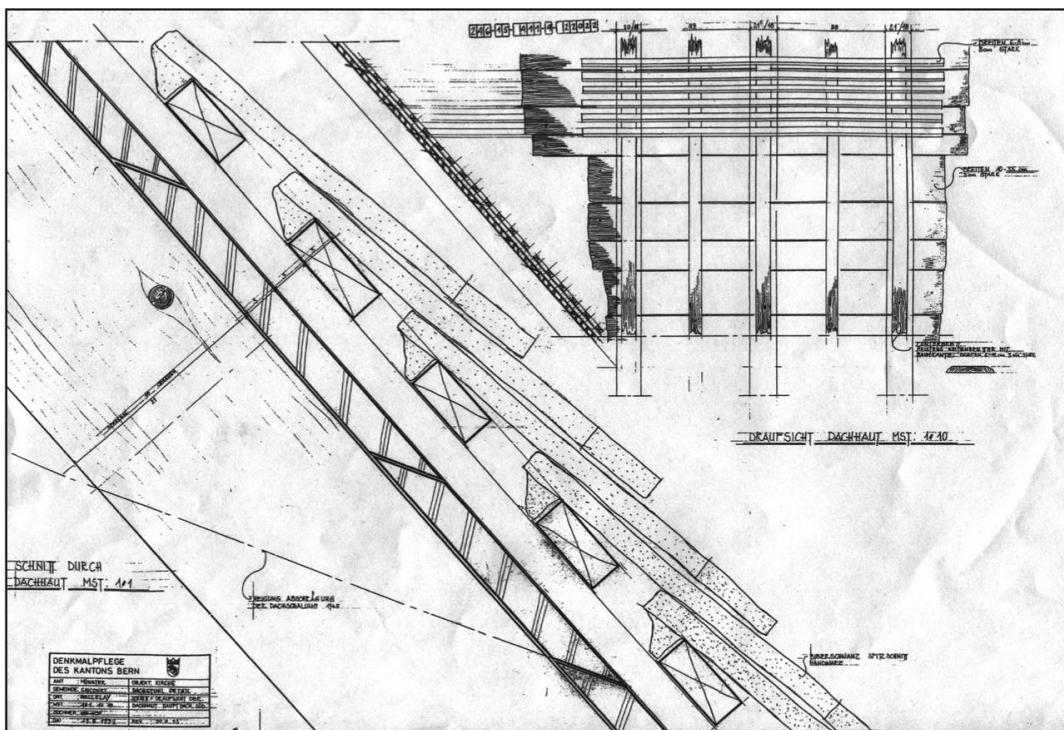
Fig. 3b : Coupe à travers un chevron avec sous-couverture en joints obliques, contre-lattis, lattis et tuiles. À droite, vue d'ensemble (MHBE, dessin Eduard Salzmann).

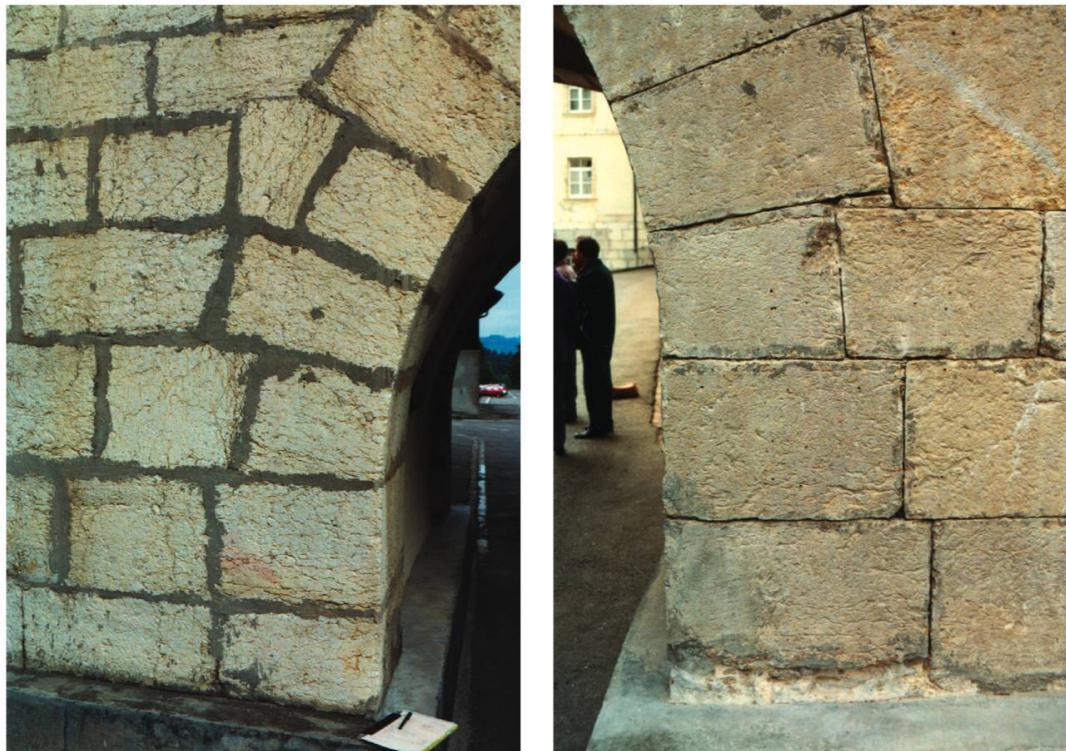
Les analyses effectuées sur le pignon avaient montré qu'une restauration complète de l'appareil de la façade occidentale était inévitable. Il s'agissait avant tout d'enlever les joints de ciment des années 1920, qui en plus d'enlaidir l'image de la façade par leur couleur foncée et par leur largeur trop importante, causaient d'innombrables infiltrations (fig. 7a et 7b). En effet, le ciment trop rigide s'était fissuré et s'était désolidarisé de part et d'autre de la pierre. En plusieurs endroits, les joints n'étaient pas étanches et l'eau pouvait s'infiltrer dans la façade et imbiber le noyau du mur, tandis que la plupart des jointoiements de ciment étaient étanches et empêchaient l'évacuation de l'humidité, de sorte que le noyau est peu à peu devenu une éponge

Fig. 7a : Jointoiements en ciment, vers 1920 (MHBE, photo Jürg Schweizer); 7b : Après enlèvement (MHBE, photo Jürg Schweizer).

et s'est désagrégé. Il a fallu remplacer l'ensemble des joints de ciment par un mortier de chaux comparable à celui utilisé par les premiers constructeurs. Ce mortier poreux et élastique a un comportement similaire à celui de la pierre, il laisse passer l'humidité, permet à l'eau d'infiltration de s'évacuer et à la maçonnerie de sécher. Les joints ont bien sûr dû être colmatés autant que possible (fig. 8). Après l'élimination du ciment, l'humidité s'est évacuée pendant plusieurs semaines par les joints ouverts (fig. 9). On a pris soin d'assortir les tons du mortier à la couleur de la pierre calcaire. La restauration de la pierre de taille a été effectuée selon des méthodes approuvées par des entreprises reconnues et expérimentées dans le travail de la pierre dure. Tout au long de la restauration, la recherche attentive des traces de la taille originale de la pierre et d'éventuels restes de peinture du XVIII^e siècle a abouti au constat que la façade présentait une pierre de taille apparente, sans aucune couche de peinture (fig. 10).

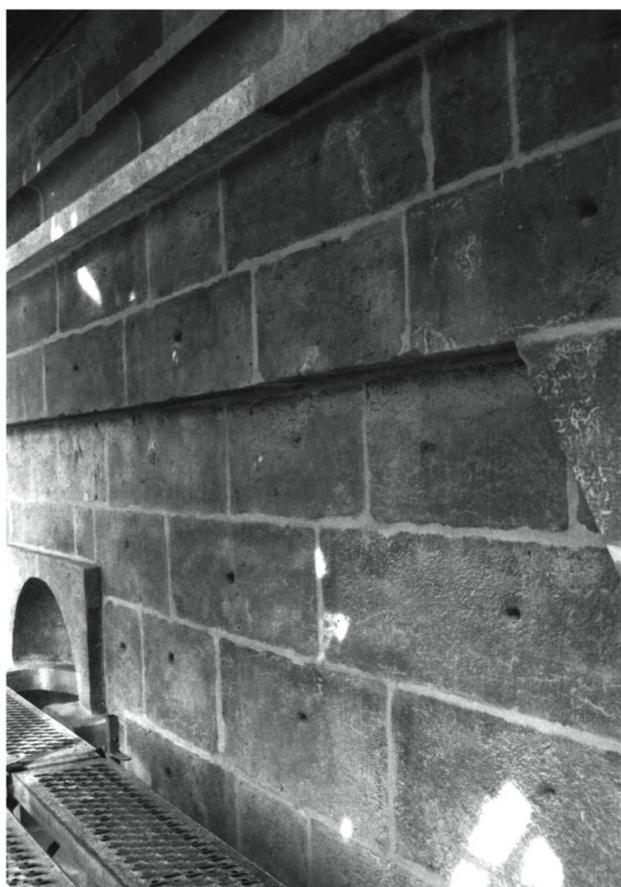
Fig. 8 : Nouveau jointoientement en chaux, 1993 (MHBE, photo Jürg Schweizer).

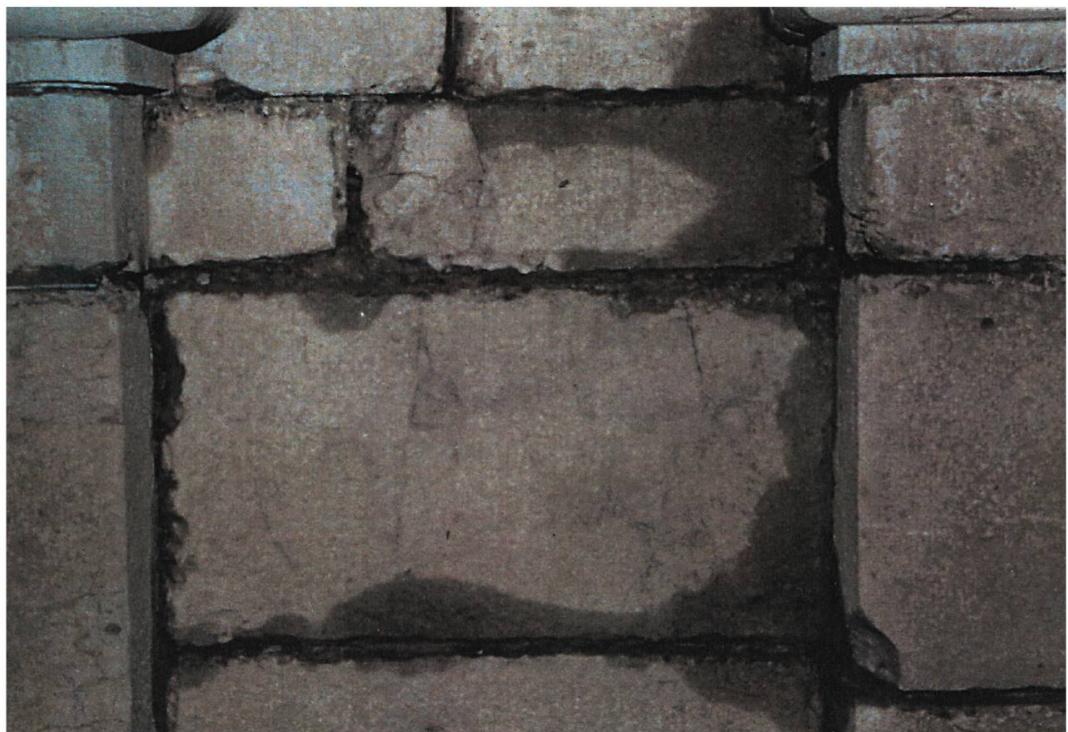
Fig. 9 : Eau coulant des joints ouverts (MHBE).

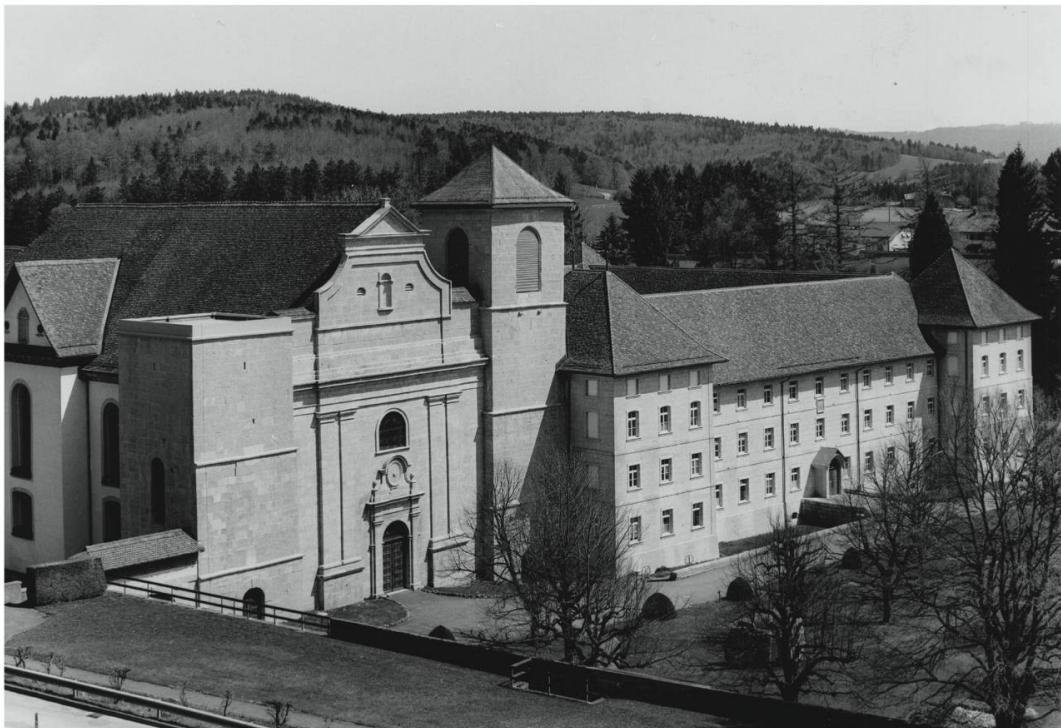
Fig. 10: Façade ouest de l'église et de l'abbaye après restauration, état en 1998 (MHBE, photo Gerhard Howald).

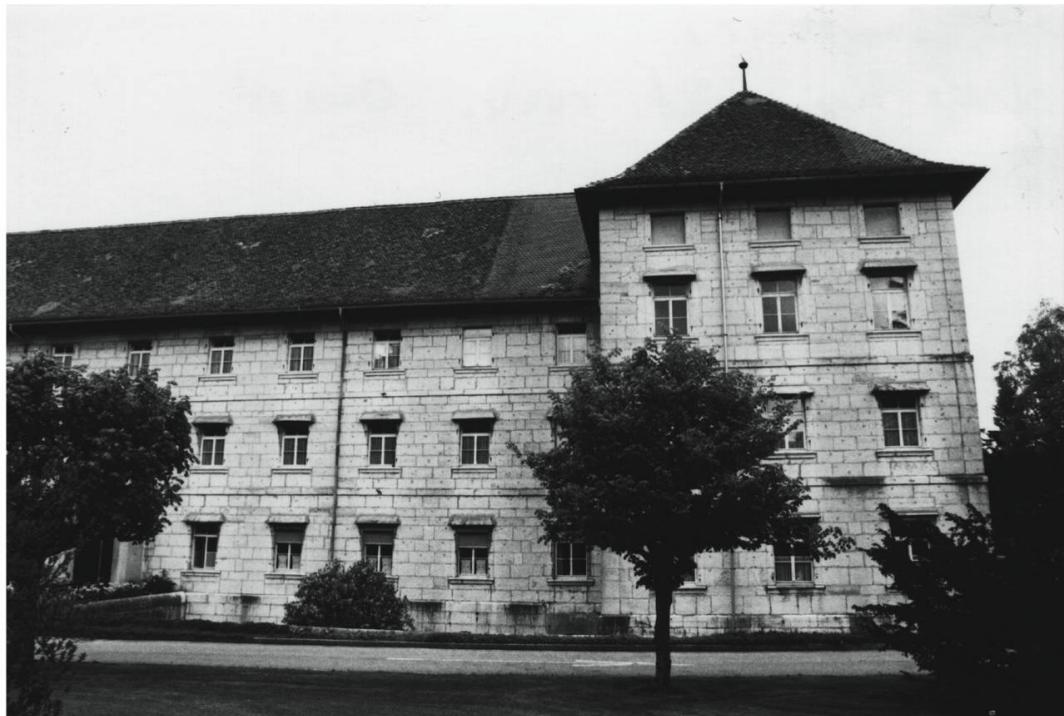
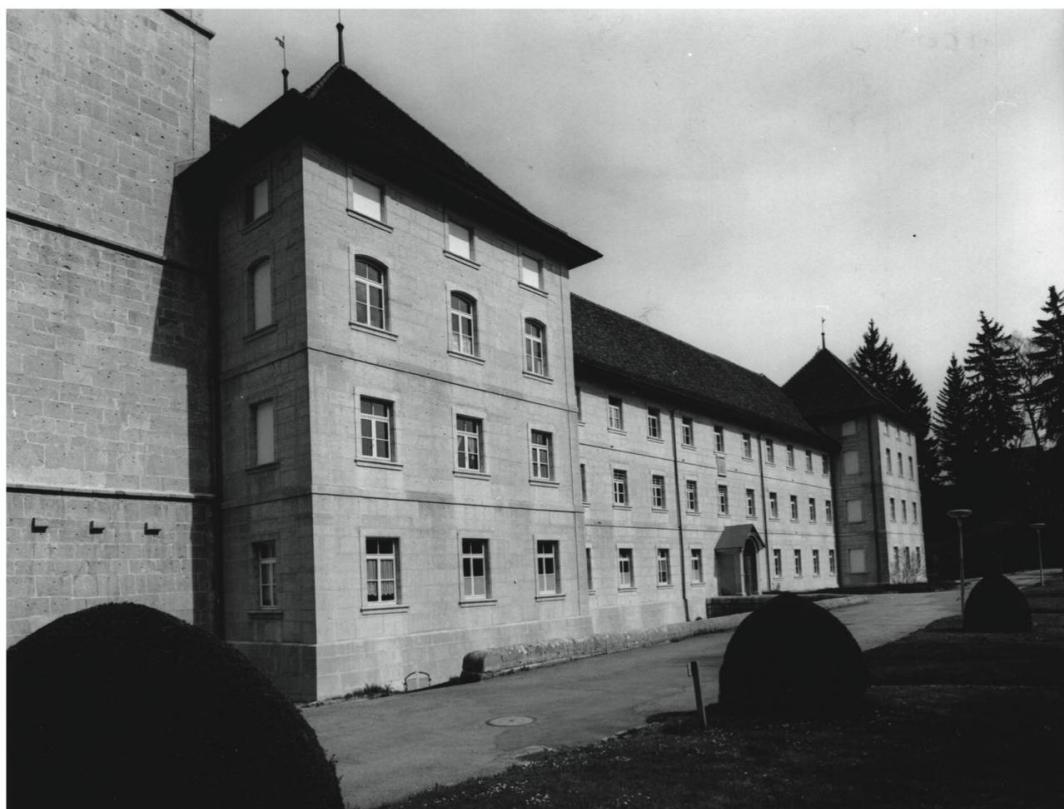
Fig. 11a, b : Façade ouest avant et après restauration (photo Surdez, Malleray, 1988 ; MHBE, photo Gerhard Howald).

Alors que les façades sud et est, de même que celles qui donnent dans la cour, sont crépies, la façade occidentale (celle de l'entrée principale d'origine), ainsi que les éléments de la façade sud qui font saillie vers l'ouest, présentent un revêtement en pierre de taille, sans doute une protection contre les intempéries. Comme sur la façade de l'église, les joints de ces surfaces ainsi que ceux des encadrements des façades crépies avaient été réalisés entre 1894 et 1898 à l'aide d'un ciment large et irrégulier particulièrement laid. Les dégâts étaient les mêmes que ceux de la façade de l'église. Ces parties en pierre de taille ont été restaurées selon les mêmes principes et par la même équipe d'artisans que sur la façade de l'église (fig. 11a et 11b).

Les couvertures de tôle posées au-dessus des fenêtres occidentales à la fin du XIX^e siècle ont été supprimées. Pendant une période test d'un an, on a pu vérifier l'étanchéité des fenêtres en place (toujours inchangées) sans ces éléments inesthétiques et ainsi décider leur suppression. Le remplacement des fenêtres des différentes époques du XX^e siècle s'exécute par étapes sur la

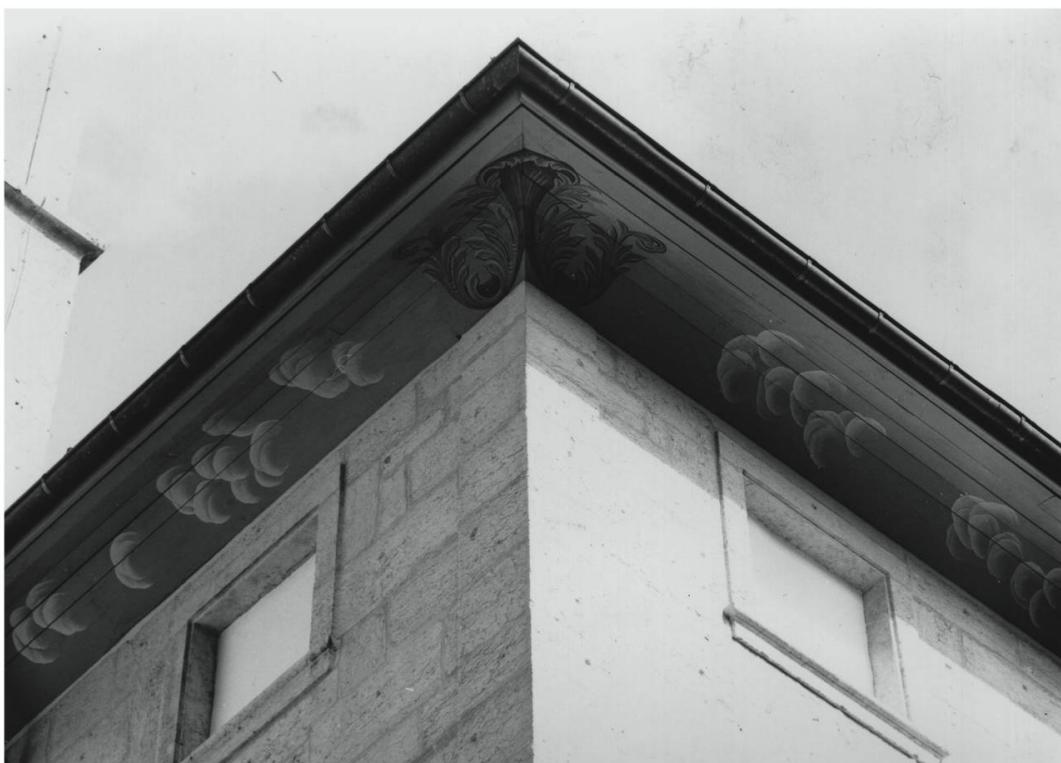
Fig. 12 : Décoration de l'avant-toit (MHBE, photo Gerhard Howald).

Étonnamment, les façades pénètrent sans cordon horizontal dans le lambris de l'avant-toit. Par sa forme voûtée, ce lambris fait donc aussi office de corniche supérieure. D'en bas, on pouvait distinguer des traces de peinture ornementale. L'examen *in situ* a apporté la preuve que le lambris de l'avant-toit du XVIII^e siècle était conservé dans sa quasi-totalité et orné de peintures recouvertes d'une seule couche brune appliquée en 1894-1898. Sur un fond d'un bleu profond, de grandes feuilles d'acanthe prolongent les chaînes d'angle dans l'avant-toit, séparées par de petits nuages clairs planant dans le bleu du ciel (fig. 12). Ce décor d'une gaieté inattendue donne une touche légère à ces austères façades. La remise en état de ces peintures a représenté un travail important pour les restaurateurs.

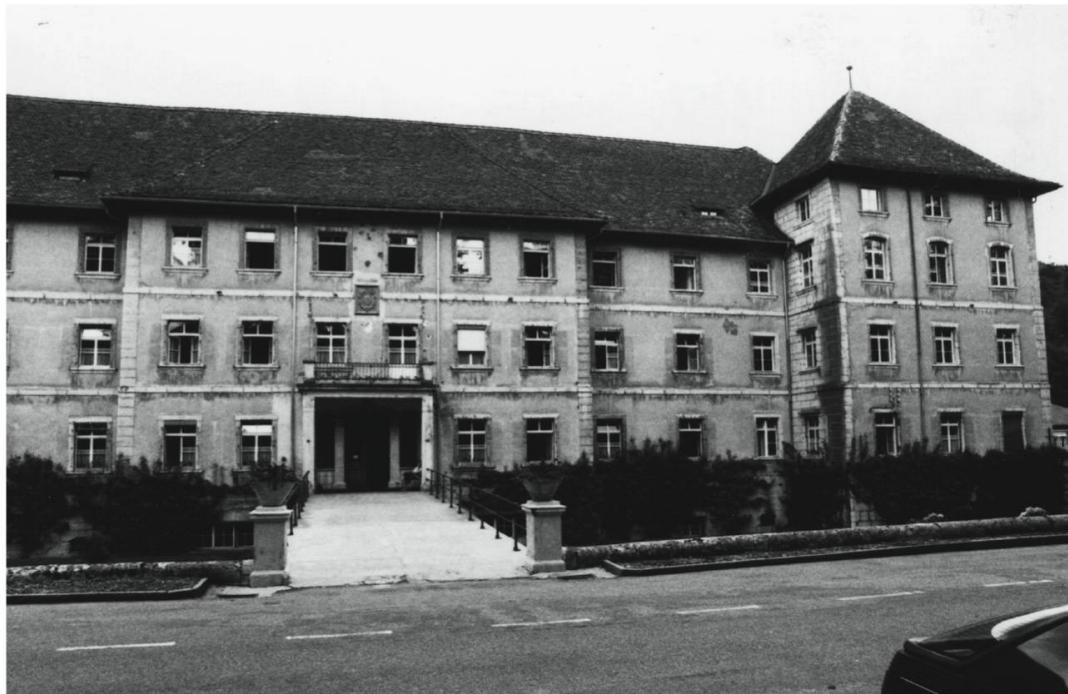
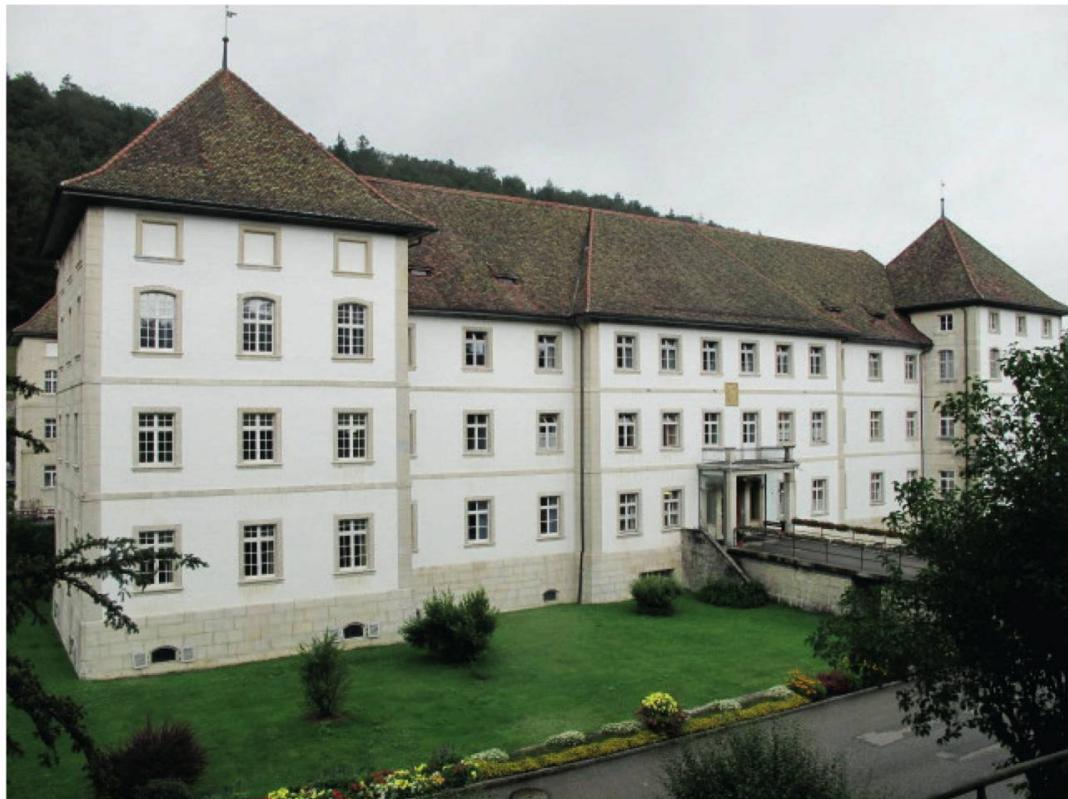
Fig. 13a, b : Façade sud avant et après restauration (photo Surdez, Malleray, 1988 ; MHBE, photo Jürg Schweizer).

La façade sud, enduite, sans portail jusqu'en 1894-1898, est la seule à avoir un avant-corps central, à six axes de fenêtres. Il abritait à l'origine le réfectoire au rez-de-chaussée, les appartements de chanoines occupant des fonctions importantes au premier étage, et le noviciat au second (voir l'article de D. Bregnard dans les présents *Actes*). Sous une mince couche d'enduit de rénovation qui date de 1894-1898 et qui avait souffert des intempéries, on a retrouvé à moitié conservé le crépi d'origine datant de 1733, composé de deux couches de chaux lissées à la brosse. Après plusieurs discussions, il a été décidé de restaurer ce crépi d'origine, de compléter les surfaces manquantes d'un enduit de même nature et d'unifier l'ensemble d'un badigeon de chaux. Ce travail de restauration conséquent, ainsi que la mise en valeur du lambris voûté bleu de l'avant-toit constituant la corniche supérieure, redonnèrent à cette façade, par son teint de chaux d'un blanc éclatant, toute sa majesté d'autan, contrastant avec l'ancien revêtement tristement verdâtre et très délavé (fig. 13a et 13b). Par esprit d'économie, les chanoines et les Bernois n'ont, en un quart de millénaire, jamais remplacé ni l'enduit ni l'avant-toit de cette façade. On s'est contenté de les remanier une seule fois, ce qui a conservé leur précieux état d'origine !
