Zeitschrift: Actes de la Société jurassienne d'émulation

Artikel: Bellelay : 250 ans d'entretien et de négligence des bâtiments

Autor: Schweizer, Jürg

Bellelay: 250 ans d'entretien et de négligence des bâtiments

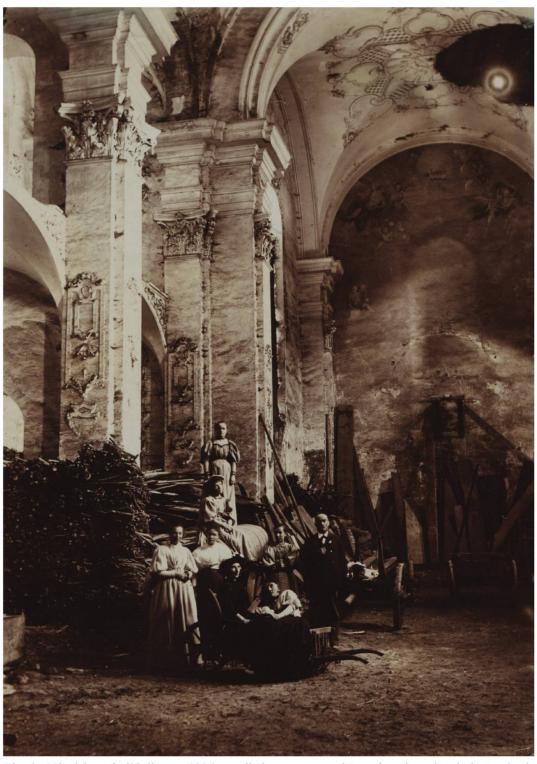
et transformation du maître-autel, à quelque distance du mur du chevet, surmonté d'un haut tabernacle, vers 1757⁶. Cette dernière transformation entraîna l'obturation de la fenêtre du mur du chevet et fut à l'origine des peintures murales encore conservées, représentant en bas des boiseries en trompe-l'œil et en haut les armées célestes accueillant la Vierge, sans doute sous la forme d'une statue de l'Assomption. La réfection des stucs et la transformation de l'autel n'ont manifestement pas de rapport entre elles. Il est un peu étonnant de constater qu'une vingtaine d'années seulement après la consécration de l'église, il fallut déjà refaire le stuc de la travée du maître-autel. Ce stuc ornait la voûte qui, à la fin du xix^e siècle, se trouvait dans un sérieux état de délabrement et dont une partie s'effondra en 1884⁷ (fig. 2).

Fig. 2: L'intérieur de l'église en 1896; on distingue un grand trou dans la voûte de la travée du maître-autel (MHBE, photo Adolf Gugger).

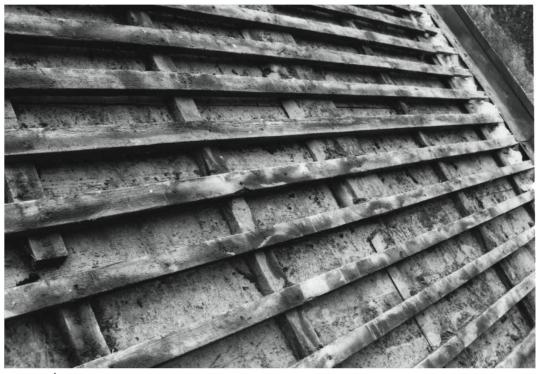
L'église a visiblement souffert de la rigueur du climat, marqué de forts vents, de pluies battantes et de neiges abondantes. Lors de l'assainissement de la toiture en 1991-1992, le Service des monuments historiques a découvert une sous-couverture massive, en grande partie intacte. Par ses joints obliques et son contre-lattis, elle évacue toute infiltration d'eau de pluie. À deux endroits, elle porte la date de 1745 (fig. 3a à 3c). C'est donc la preuve manifeste que trente ans après avoir monté la charpente, il a été nécessaire, pour protéger l'église, de procéder à d'importants travaux de réfection. Cette sous-couverture, de loin la plus ancienne de tout le canton de Berne, constitue un document remarquable pour l'histoire de la technique de construction et répond encore parfaitement aux exigences d'aujourd'hui. Toutefois, et malgré son étonnant état de conservation, certains dégâts dus aux erreurs techniques commises lors de l'avant-dernière réfection du toit dans les années 1970 ont été constatés aux brisures du bas du toit et des noues. Le XVIII^e siècle, manifestement, avait déjà à lutter contre les atteintes portées par le climat. Il est bien possible que la réfection des stucs du chœur vers 1735 ait été occasionnée par des infiltrations d'eau.

Fig. 3a: Église: sous-couverture de 1745 (MHBE, photo Jürg Schweizer).

parties basses de la sous-couverture ainsi qu'à plusieurs têtes de poutre de grande section. En dessous, la voûte était complètement imbibée d'eau. À ces endroits, les poutres avaient besoin d'un assainissement complet. Les parties bien conservées de la sous-toiture de 1745 ont été maintenues et complétées, aérées, ventilées et modifiées de manière à permettre à l'eau de s'écouler à l'extérieur du bâtiment. Il a fallu remettre en état tous les avant-toits et refaire leur décor peint en imitation marbre. Il est important de constater que les tuiles, sans aucun doute produites par la tuilerie du couvent et datant des travaux de 1712, se trouvaient dans un excellent état de conservation et ont pu être réutilisées en grande partie, y compris les faîtières.

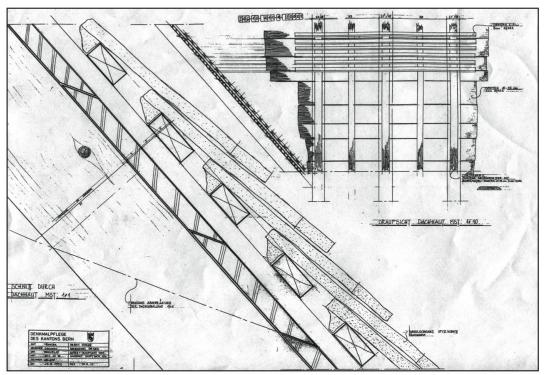
Fig. 3b: Coupe à travers un chevron avec sous-couverture en joints obliques, contre-lattis, lattis et tuiles. À droite, vue d'ensemble (MHBE, dessin Eduard Salzmann).

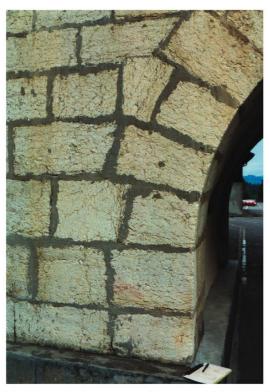
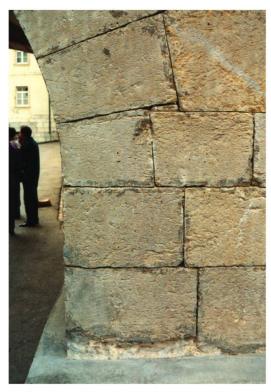
Les analyses effectuées sur le pignon avaient montré qu'une restauration complète de l'appareil de la façade occidentale était inévitable. Il s'agissait avant tout d'enlever les joints de ciment des années 1920, qui en plus d'enlaidir l'image de la façade par leur couleur foncée et par leur largeur trop importante, causaient d'innombrables infiltrations (fig. 7a et 7b). En effet, le ciment trop rigide s'était fissuré et s'était désolidarisé de part et d'autre de la pierre. En plusieurs endroits, les joints n'étaient pas étanches et l'eau pouvait s'infiltrer dans la façade et imbiber le noyau du mur, tandis que la plupart des jointoiements de ciment étaient étanches et empêchaient l'évacuation de l'humidité, de sorte que le noyau est peu à peu devenu une éponge

Fig. 7a: Jointoiements en ciment, vers 1920 (MHBE, photo Jürg Schweizer); 7b: Après enlèvement (MHBE, photo Jürg Schweizer).

et s'est désagrégé. Il a fallu remplacer l'ensemble des joints de ciment par un mortier de chaux comparable à celui utilisé par les premiers constructeurs. Ce mortier poreux et élastique a un comportement similaire à celui de la pierre, il laisse passer l'humidité, permet à l'eau d'infiltration de s'évacuer et à la maçonnerie de sécher. Les joints ont bien sûr dû être colmatés autant que possible (fig. 8). Après l'élimination du ciment, l'humidité s'est évacuée pendant plusieurs semaines par les joints ouverts (fig. 9). On a pris soin d'assortir les tons du mortier à la couleur de la pierre calcaire. La restauration de la pierre de taille a été effectuée selon des méthodes approuvées par des entreprises reconnues et expérimentées dans le travail de la pierre dure. Tout au long de la restauration, la recherche attentive des traces de la taille originale de la pierre et d'éventuels restes de peinture du xviii siècle a abouti au constat que la façade présentait une pierre de taille apparente, sans aucune couche de peinture (fig. 10).

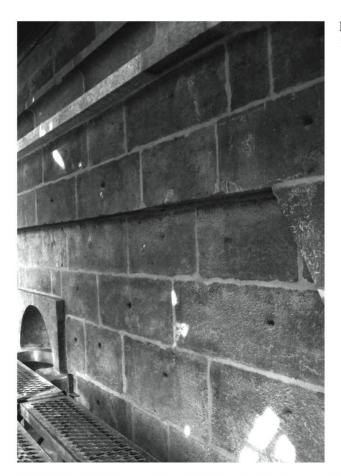
Fig. 8: Nouveau jointoiement en chaux, 1993 (MHBE, photo Jürg Schweizer).

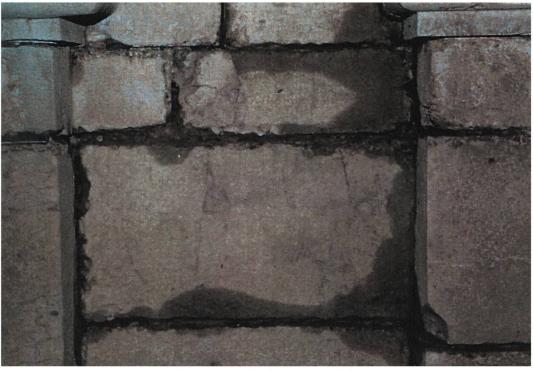
À mon entrée en fonction en 1990, l'église de Bellelay a donné un signal sans équivoque et attiré l'attention sur ses problèmes: le parement intérieur du pignon de la façade principale s'est effondré sur la voûte. Les joints extérieurs n'étaient pas étanches et les eaux d'infiltration avaient désagrégé le parement. À l'examen de l'intérieur, il est encore apparu que les voûtes étaient imbibées d'eau par endroits. Il paraissait peu probable que cette eau provienne d'une inétanchéité des toitures, qui avaient été assainies entre 1977 et 1978. Toutefois, un examen plus détaillé nous permit de constater que d'importantes infiltrations d'eau provenaient des bavettes de noues trop étroites qui étaient fixées sur un support trop faible. De plus, on avait malheureusement omis d'aérer la zone de l'avant-toit et d'évacuer l'eau coulant sur l'ancienne sous-couverture. Les avant-toits lambrissés formaient des caissons fermés, ce qui a facilité le pourrissement du bois des fausses corniches et attaqué les parties inférieures de la charpente 17.

Fig. 9: Eau coulant des joints ouverts (MHBE).

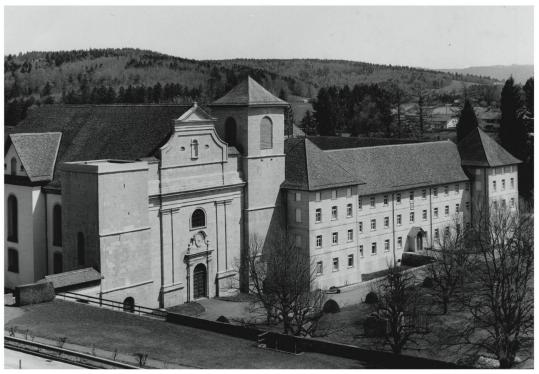
Fig. 10: Façade ouest de l'église et de l'abbaye après restauration, état en 1998 (MHBE, photo Gerhard Howald).

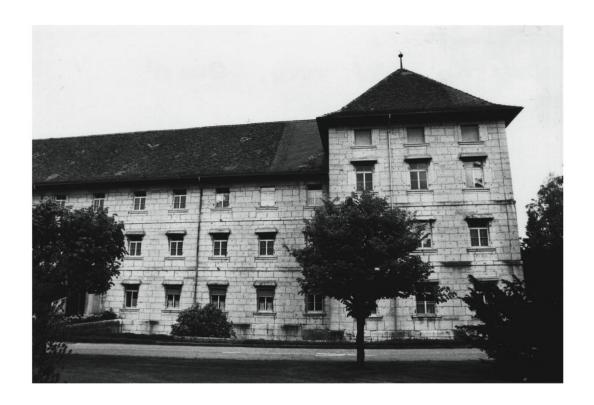
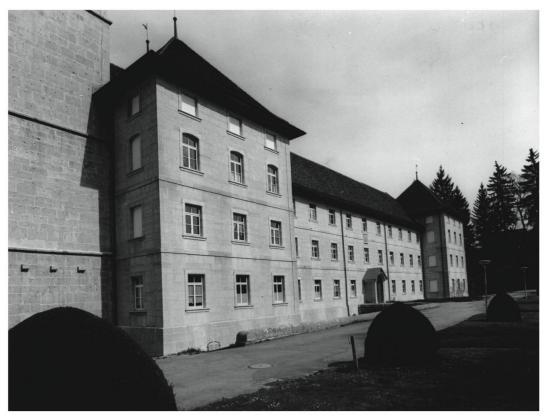
Fig. 11a, b: Façade ouest avant et après restauration (photo Surdez, Malleray, 1988; MHBE, photo Gerhard Howald).

Alors que les façades sud et est, de même que celles qui donnent dans la cour, sont crépies, la façade occidentale (celle de l'entrée principale d'origine), ainsi que les éléments de la façade sud qui font saillie vers l'ouest, présentent un revêtement en pierre de taille, sans doute une protection contre les intempéries. Comme sur la façade de l'église, les joints de ces surfaces ainsi que ceux des encadrements des façades crépies avaient été réalisés entre 1894 et 1898 à l'aide d'un ciment large et irrégulier particulièrement laid. Les dégâts étaient les mêmes que ceux de la façade de l'église. Ces parties en pierre de taille ont été restaurées selon les mêmes principes et par la même équipe d'artisans que sur la façade de l'église (fig. 11a et 11b).

Les couvertures de tôle posées au-dessus des fenêtres occidentales à la fin du XIX^e siècle ont été supprimées. Pendant une période test d'un an, on a pu vérifier l'étanchéité des fenêtres en place (toujours inchangées) sans ces éléments inesthétiques et ainsi décider leur suppression. Le remplacement des fenêtres des différentes époques du XX^e siècle s'exécute par étapes sur la

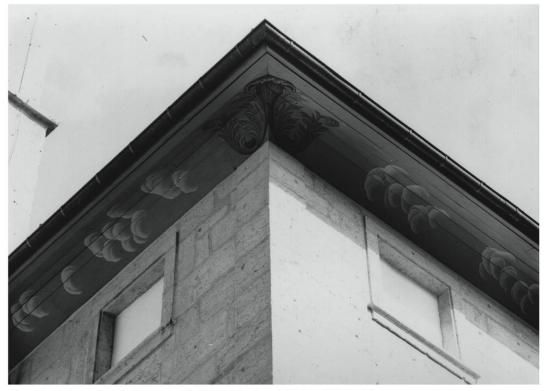
Étonnamment, les façades pénètrent sans cordon horizontal dans le lambris de l'avant-toit. Par sa forme voûtée, ce lambris fait donc aussi office de corniche supérieure. D'en bas, on pouvait distinguer des traces de peinture ornementale. L'examen *in situ* a apporté la preuve que le lambris de l'avant-toit du XVIII^e siècle était conservé dans sa quasi-totalité et orné de peintures recouvertes d'une seule couche brune appliquée en 1894-1898. Sur un fond d'un bleu profond, de grandes feuilles d'acanthe prolongent les chaînes d'angle dans l'avant-toit, séparées par de petits nuages clairs planant dans le bleu du ciel (fig. 12). Ce décor d'une gaieté inattendue donne une touche légère à ces austères façades. La remise en état de ces peintures a représenté un travail important pour les restaurateurs.

Fig. 12: Décoration de l'avant-toit (MHBE, photo Gerhard Howald).

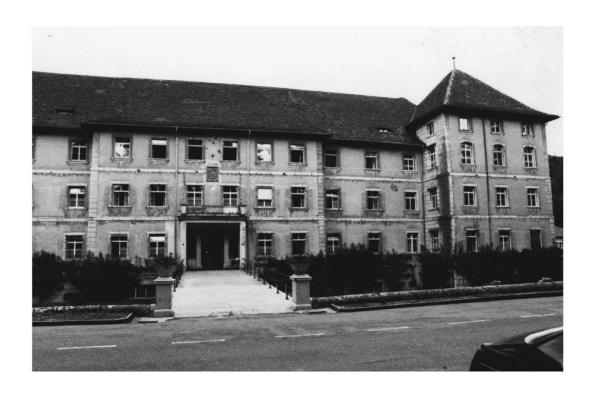
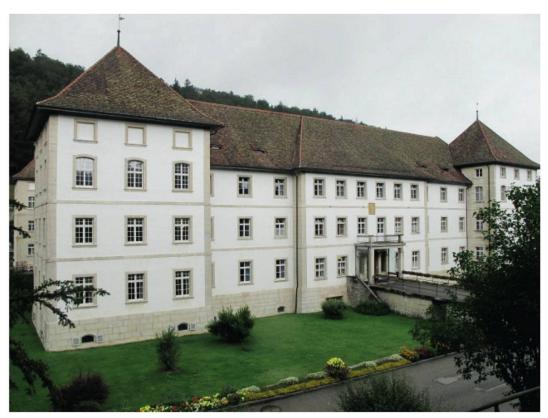
Fig. 13a, b : Façade sud avant et après restauration (photo Surdez, Malleray, 1988; MHBE, photo Jürg Schweizer).

La façade sud, enduite, sans portail jusqu'en 1894-1898, est la seule à avoir un avant-corps central, à six axes de fenêtres. Il abritait à l'origine le réfectoire au rez-de-chaussée, les appartements de chanoines occupant des fonctions importantes au premier étage, et le noviciat au second (voir l'article de D. Bregnard dans les présents Actes). Sous une mince couche d'enduit de rénovation qui date de 1894-1898 et qui avait souffert des intempéries, on a retrouvé à moitié conservé le crépi d'origine datant de 1733, composé de deux couches de chaux lissées à la brosse. Après plusieurs discussions, il a été décidé de restaurer ce crépi d'origine, de compléter les surfaces manquantes d'un enduit de même nature et d'unifier l'ensemble d'un badigeon de chaux. Ce travail de restauration conséquent, ainsi que la mise en valeur du lambris voûté bleu de l'avant-toit constituant la corniche supérieure, redonnèrent à cette façade, par son teint de chaux d'un blanc éclatant, toute sa majesté d'antan, contrastant avec l'ancien revêtement tristement verdâtre et très délavé (fig. 13a et 13b). Par esprit d'économie, les chanoines et les Bernois n'ont, en un quart de millénaire, jamais remplacé ni l'enduit ni l'avant-toit de cette façade. On s'est contenté de les remanier une seule fois, ce qui a conservé leur précieux état d'origine!
