A la collégiale de Saint-Ursanne

Deux aspects de la restauration

par G. Gerster et M. Hauser

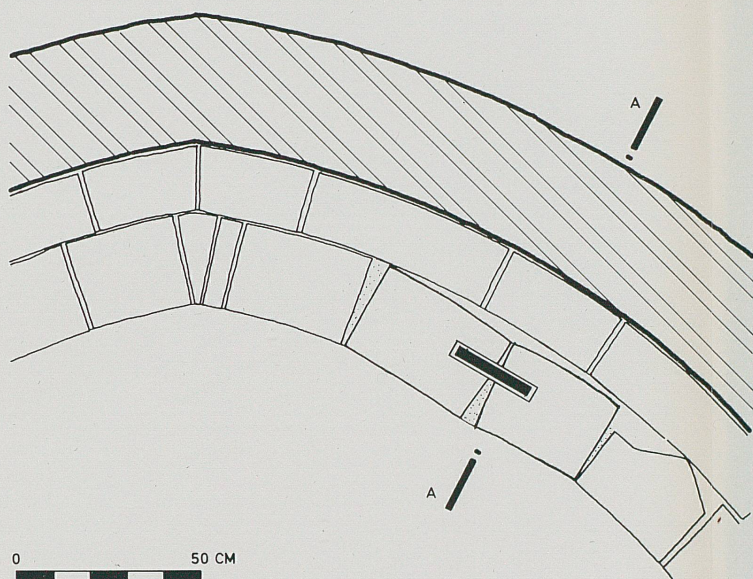
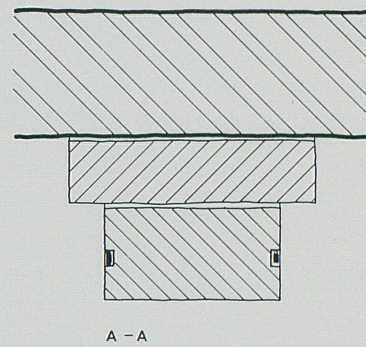
Or, l'échafaudage installé, il apparut que tous les arcs doubleaux du vaisseau central, sauf celui du fond du chœur, étaient déformés. Cette situation alarmante fut d'autant plus manifeste lorsque les restaurateurs¹ ouvrirent les joints et enlevèrent les anciennes réparations. Du côté sud de ces arcs, à un mètre environ de la brisure, un ou deux claveaux étaient même dangereusement déchaussés. La stabilité de tout le système des voûtes s'en trouvait compromise.

par un affaissement des fondations méridionales de la collégiale actuelle, lesquelles étaient du reste certainement déjà celles de constructions antérieures. Au demeurant, les travaux de construction des voûtes, effectués dans la seconde moitié du XIII^e siècle et au début du XIV^e siècle, sont de moins bonne facture que ceux des parties inférieures, datées de la fin du XII^e siècle ; les voûtes de la deuxième, de la troisième et de la sixième travées depuis l'ouest ont d'ailleurs déjà dû être refaites en gypse à la fin du siècle passé ou pendant les travaux de 1904-1906.

Fig. 1 — Un arc de la nef principale après réparation, vu de l'ouest et coupe.

L'expert² mandé spécialement par la Commission fédérale des monuments historiques a estimé que les déformations constatées, fort importantes, nécessitaient une réparation prompte et soignée. Aussi les responsables des travaux consultèrent-ils un ingénieur³ expérimenté dans la réparation des constructions anciennes, ainsi que l'Institut de conservation des monuments de l'École polytechnique fédérale de Zurich⁴. Sur leurs conseils, il fut décidé d'injecter une colle spéciale⁵ entre les claveaux et de refaire les joints principaux au moyen de mortier approprié⁶ contenant du ciment blanc.

On appliqua les mesures d'assainissement avec des précautions particulières. Ainsi, les joints ne furent d'abord reconstitués qu'à moitié, sur une seule face des arcs, et l'autre partie ne fut traitée qu'après durcissement suffisant de la première. Par sécurité, les voussoirs qui étaient sortis de la courbure originale de l'arc de manière manifestement trop dangereuse furent en outre fixés l'un à l'autre au moyen de crochets en acier inoxydable ; les points d'ancrage nécessaires à cet effet ne furent pas forés au compresseur, mais à l'aide de petites perceuses spéciales, pour éviter au mieux les vibrations. (*Voir fig. 1 et 2.*)

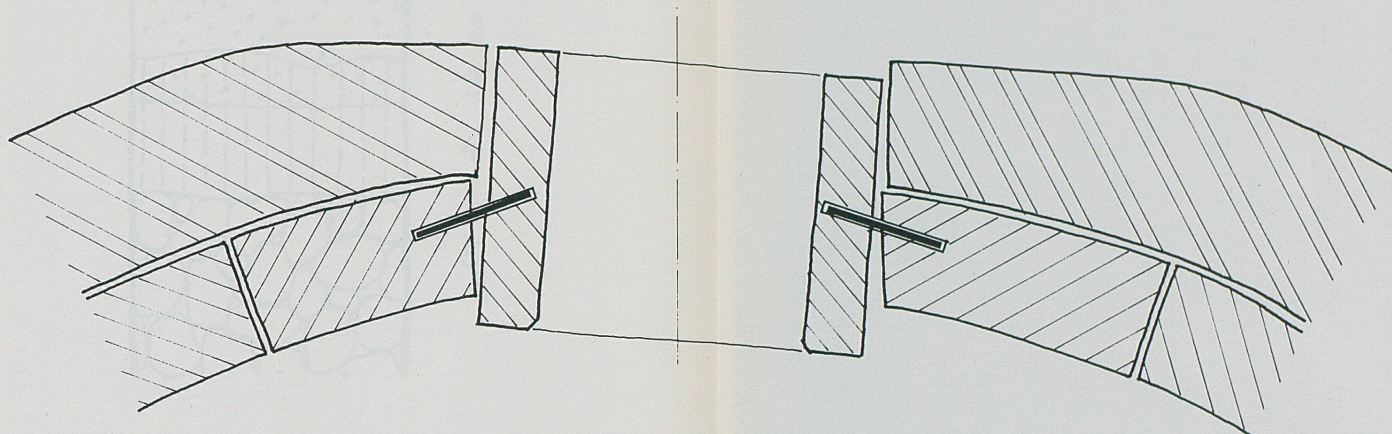
Fig. 2 — Clef de voûte d'une travée après la consolidation.
