**Artikel:** Versuch über das Verhalten der Blechlaffeten der gezogenen Vierpfunder Kanonen gegen feindliche Geschosse am Schluss der Artillerie-Offiziersaspirantenschule 1863 in Thun

Versuch über das Verhalten  
der Blechlaffeten der gezogenen Vierpfunder Kanonen gegen feindliche Geschosse am Schluß der  
Artillerie-Offiziersaspirantenschule 1863  
in Thun.

(Mit einer lithogr. Zeichnung.)

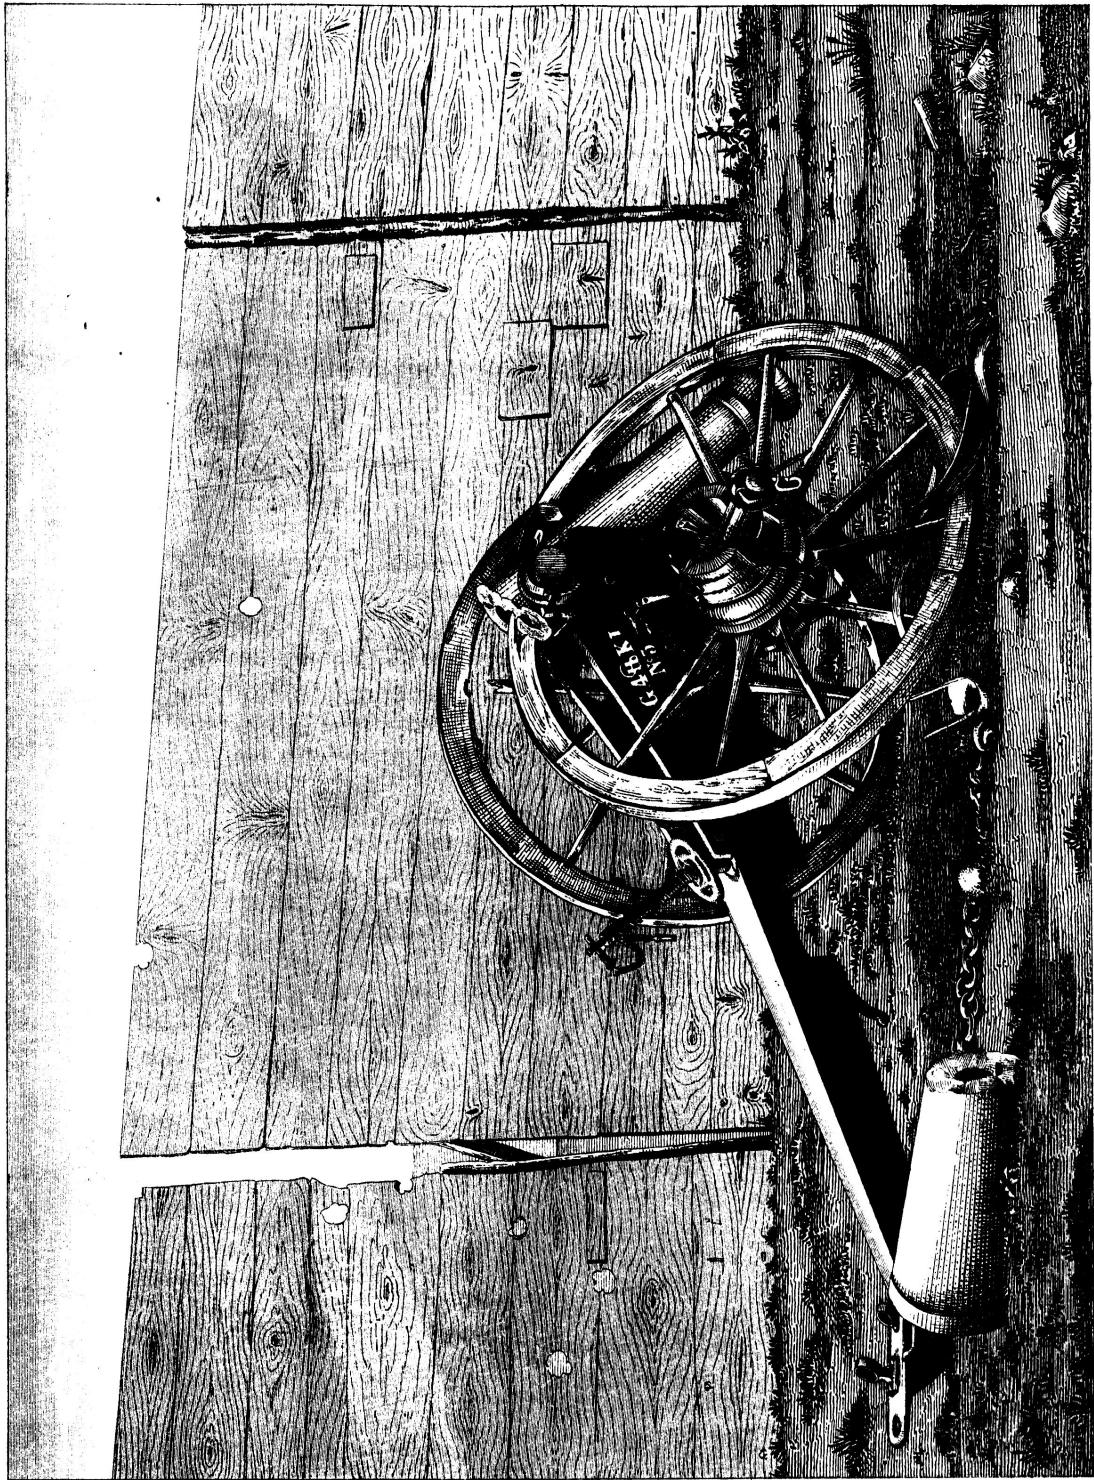
Es geschahen 10 Schüsse, worunter 4 Treffer. Beim dritten Schuß wird der Radreif des rechten Rades getroffen, ein Stück von 4 Zoll Länge weggeschlagen und die entsprechende Felge und Speiche etwas beschädigt.

Die Kugel des fünften Schusses trifft den Laffetenbaum 3 Fuß von der Achse entfernt, schlägt die beiden Seitenwände nebst den Bandseilen auf eine Breite von fast einem Fuße durch, splittert ein ganz kleines Stück ab, und legt den Rest des Bleches auf die innere Seite des rechten und äußere des linken

Seitenbleches um. Die Seitenbleche behielten blos noch eine Höhe von  $2\frac{1}{2}$  Zollen. Gleichzeitig wurde der hintere Ladenzughaken weggerissen. Das Deckblech des Laffetenbaums wurde etwas gebogen, jedoch spielt die Seiten-Richtvorrichtung ganz wie zuvor. Ein hölzerner Laffetenbaum wäre durch diesen Schuß unbedingt zersplittet und unbrauchbar geworden.

Der neunte Schuß schlägt 1 Zoll hinter der rechten Tragpfanne in den eisernen Rahmen des Richtgestells, zerdrückt den Rahmen beim Kinn, schlägt das aufgelegte 6=ff Rohr zwei Zolle hinter den Tragzapfen vollständig entzwei, so daß das Bodenstück rückwärts neben den Laffetenschweif zu Boden fällt, das Kopfstück des Rohrs nach vorn sich auf die Stirne des Laffetenbaums senkt.

Durch die Erschütterung des Rohres fiel die Traube desselben ganz ab. Die 6=ff Kugel selbst zerschellt bei dem Anprallen und schleudert die Splitter bis 70 Schritte seitwärts. Die Tragpfanne und die Höhenrichtschraube bleiben unversehrt, die Pfannenfel werden etwas aufgebogen.

Beim zehnten Schuß schlägt die Kugel gerade ob der Linsenscheibe des rechten Rades ein, die Nabe der ganzen Länge nach in mehrere Stücke zerreißend, und zwei Speichen zersplittet, die äußern Schmier- und Speichenringe werden zersprengt und die Kugel geht durch beide Laffetenwände durch, zerreißt noch eine Speiche des linken Rades. In den beiden Laffetenwänden wird das Blech in ziemlich runden Löchern durchbohrt ohne zu splitten, sondern der innere Rand blos umgebogen. Beide so durchschlagenen Laffetenwände waren noch vollkommen brauchbar, und dem Richtgestell noch ohne irgend welchen Anstand die Seitenrichtung zu ertheilen möglich, obwohl es mehrere gewaltige Schläge zu ertragen hatte. Hölzerne Laffetenwände würden durch einen solchen Schuß zertrümmert worden sein.

In diesem Zustande wurde nun die Laffete photographirt und die mitfolgende lithographirte Zeichnung erhalten.
