Zeitschrift: Archäologie und Denkmalpflege im Kanton Solothurn
Herausgeber: Amt für Denkmalpflege und Archäologie des Kantons Solothurn
Band: 7 (2002)

Rubrik: Denkmalpflege : Restaurierungen und Bauuntersuchungen

Restaurierungen und Bauuntersuchungen

Büsserach, Burgruine Neu-Thierstein, Wiederaufbau

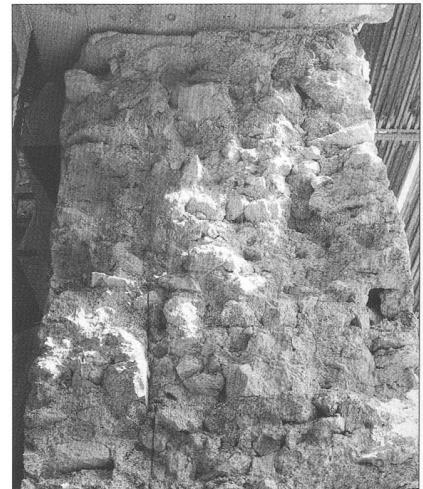
Abb. 3 Schnitt durch das stark mit Mörtel versetzte und durchnässte Mauerwerk.

Bauphysikalisch: Die in bauphysikalischer Hinsicht vorzunehmenden Massnahmen waren nicht unumstritten, da bis anhin nur wenige wissenschaftlich fundierte Erkenntnisse über das Verhalten von nicht überdecktem historischem Mauerwerk vorlagen. Leider wurde es nicht möglich, ein längerfristiges Messprogramm einzuleiten. Die vorgenommenen Untersuchungen zeigten, dass der Mörtel der 1,6 bis 1,9 Meter dicken Mauern nur noch eine geringe Festigkeit aufwies, teilweise sogar in Sand zerfiel, wohl eine Folge der ungewöhnlich hohen Feuchtigkeit des Mörtels, der dadurch frostgefährdet war. Da die Beurteilung der Tragfähigkeit des Mauerwerks mit grossen Unsicherheiten behaftet war, wurde erstmals ein Druckversuch an zwei Prüfkörpern des historischen Mauerwerks durchgeführt. Die mit einem erheblichen finanziellen Aufwand vorgenommenen Prüfungen ergaben, dass das Mauerwerk stabil genug war und erhebliche Kosten für aufwändige Verstärkungsmassnahmen eingespart werden konnten.

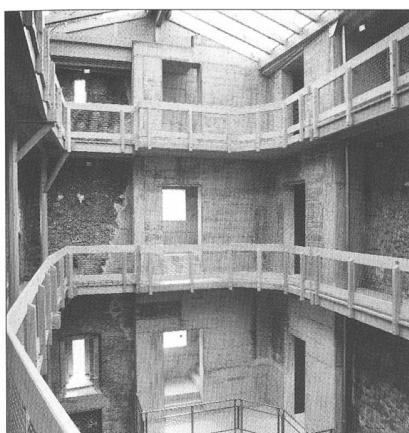
Abb. 5 Innenraum nach der Restaurierung mit neu aufgeführter Mauerecke, Holzgerüst mit Stabilisierungsringen (gleichzeitig Galerien) und Glasdach.

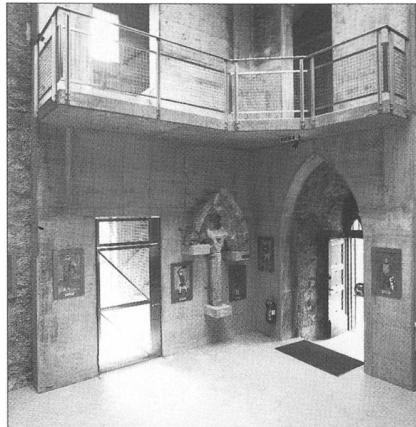
Abb. 6 Eingangspartie mit neuer, doppel-schaliger Südwestecke aus Beton. Zwischen den Betonmauern befindet sich der neue Aufgang zu den Galerien und auf das Dach.

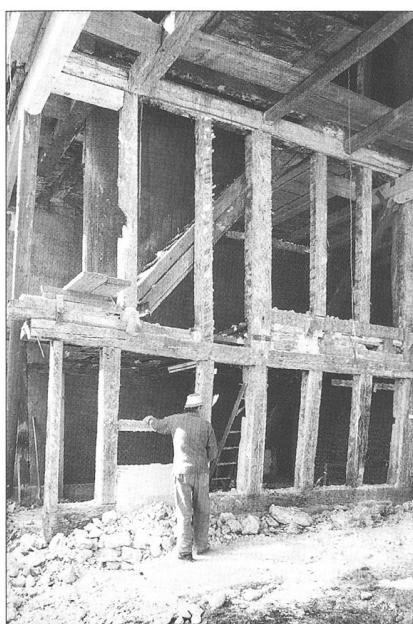
gewichen, weil der ehemalige Zwischenboden über dem Tenn einmal entfernt und die mächtige Grundschwelle aus Eichenholz teilweise verfault oder an anderen Stellen durch später eingerichtete Türöffnungen zerstört worden war (Abb. 5). Im Ostteil waren die alten Strukturen vollständig entfernt worden, als im 19. Jahrhundert Werkstätten und Lagerräume für eine Eisenhandlung eingerichtet wurden. Hofseitig hatte sich nur ein Teil der Fassade im Bereich von Speicher und Remise erhalten. Sie bestand im Erdgeschoss aus einer Bruchsteinmauer mit Türöffnung und sekundär verbreiterter

Abb. 5 Die westliche Seitenwand im Tenn, während dem Abriss 1998. Bereits sind die gemauerten Ausfachungen entfernt. Nachweisbar bestand die Wand anfänglich aus einer Bohlen-Ständerkonstruktion, sie wurde erst zu einem späteren Zeitpunkt mit Mauerwerk ausgefacht.

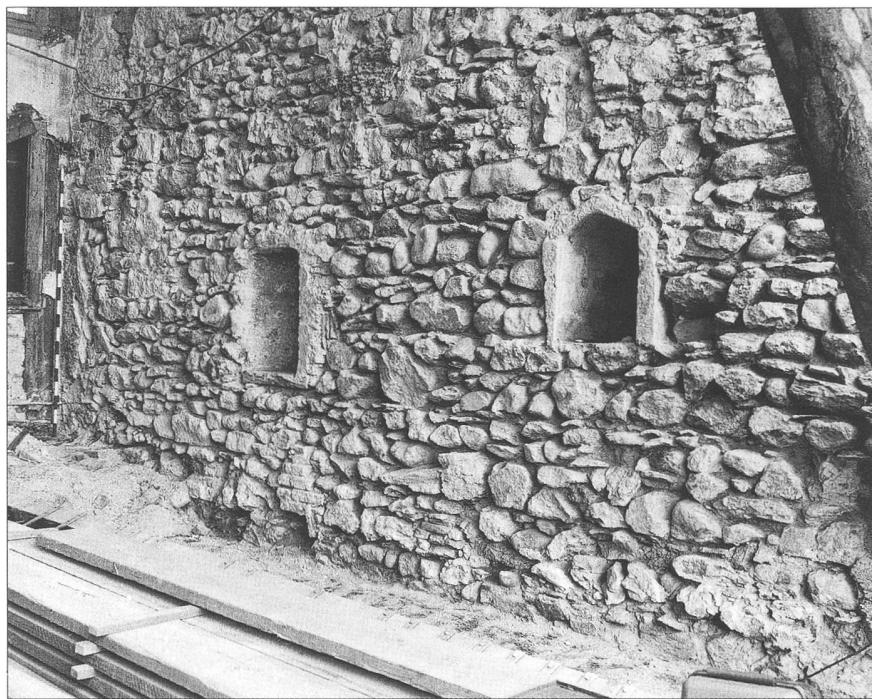
Abb. 14 Brandmauer Ost, nach der Freilegung im Rahmen der Bauuntersuchungen von 1998. Im unteren Teil die stark brandgeschädigte Wand von Bau IV, darüber Mauerwerk von Bau V mit unregelmässiger Abbruchkrone auf die der Giebel zur Scheune von 1588 aufgesetzt ist.

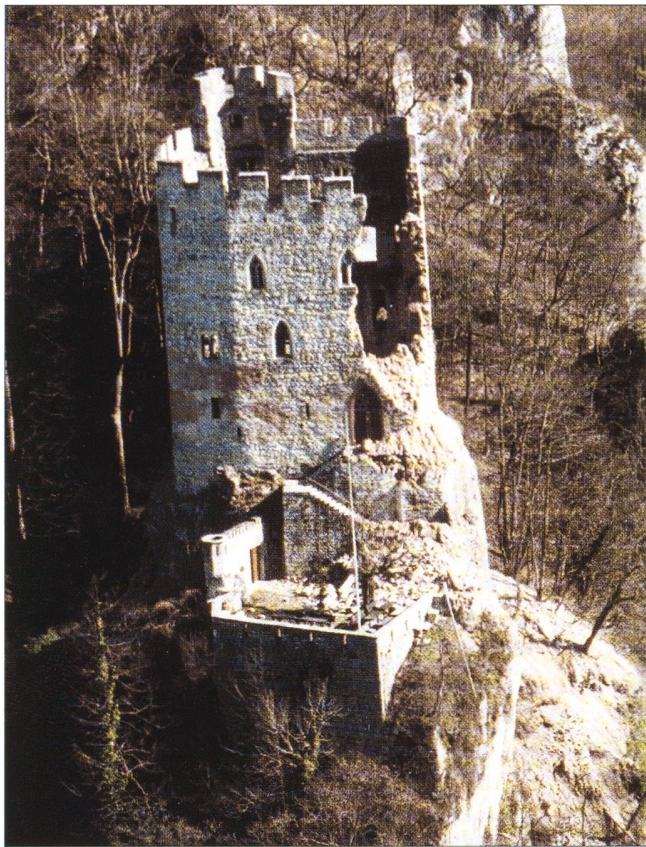
Abb. 8 Büsserach: Burgruine Neu-Thierstein nach dem Teileinsturz vom 2. März 1997.

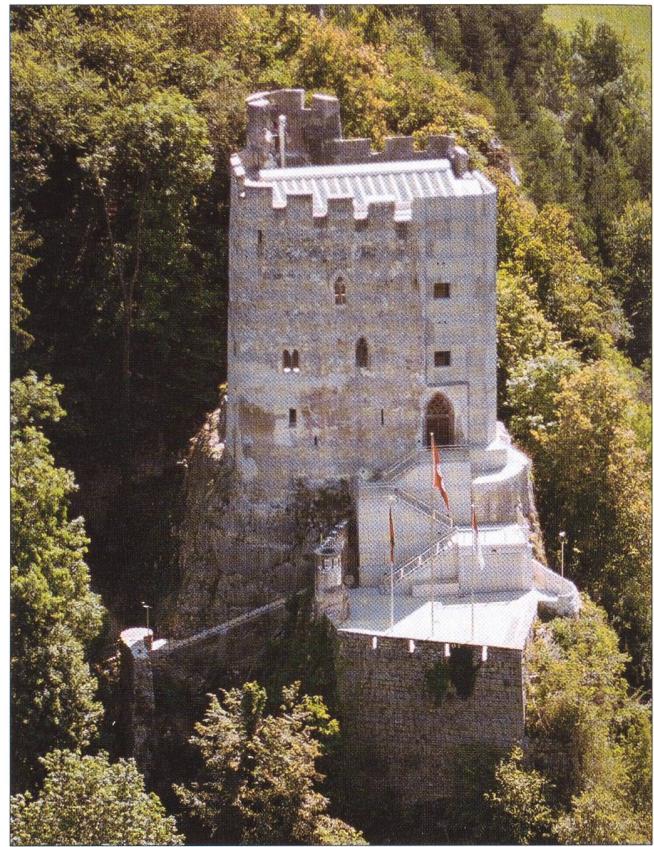
Abb. 9 Büsserach: Burgruine Neu-Thierstein nach dem Wiederaufbau.

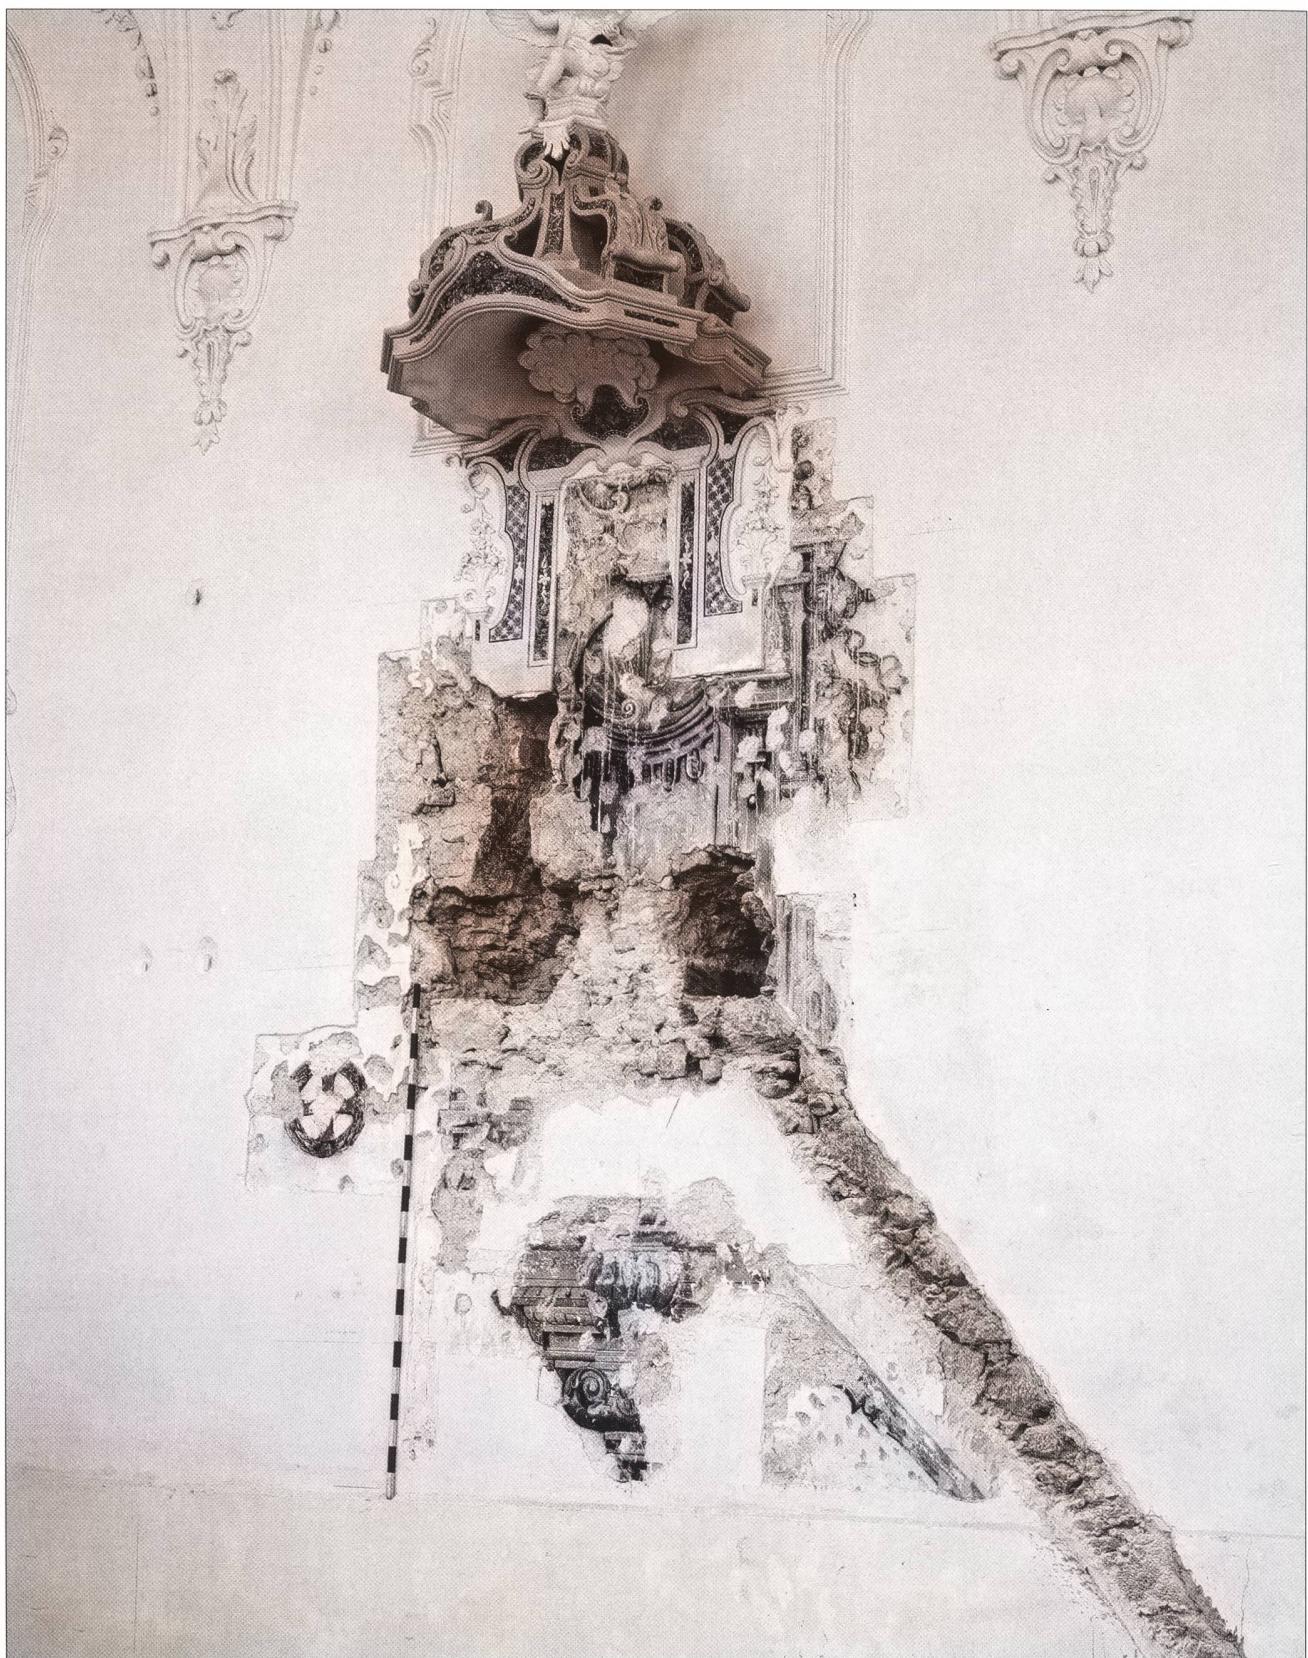
Abb. 8 Bei der Demontage von Kanzelkorb und Treppenaufgang kamen al fresco gemalte Dekorationen zum Vorschein. Es handelt sich um einen illusionistisch gemalten, architektonisch gestalteten Kanzelhintergrund aus der Bauzeit der Kirche von 1646–49.
