Zeitschrift: Archäologie und Denkmalpflege im Kanton Solothurn

Artikel: Metzerlen-Mariastein, St.-Anna-Kapelle

Autor: Zürcher, Christine

Metzerlen-Mariastein, St.-Anna-Kapelle

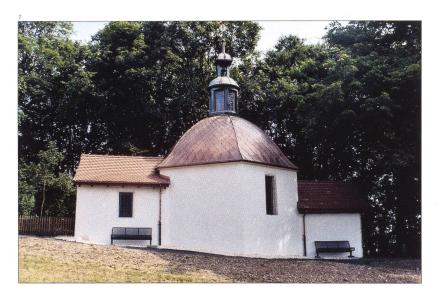
Abb. 1 St.-Anna-Kapelle nach der Restaurierung 2004.

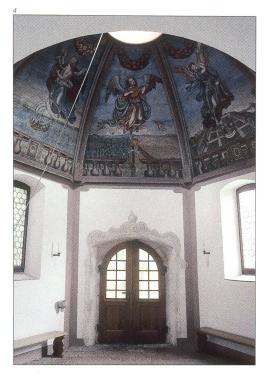
Abb. 5 Altar vor...

Abb. 6 ... und während der Restaurierung 1951.

riert. Die restauratorischen Voruntersuchungen zum Altar ergaben, dass der Altaraufbau 1951 neu zusammengestellt und zumindest teilweise neu gefasst worden war. Für die Restaurierung entschied man sich nun, den Altaraufbau in der Sockelpartie zu ergänzen, so dass die Mensa wieder eine ästhetisch zufriedenstellende Einheit mit dem Altaraufbau bildet. Diese Teile wurden neu gefasst, wobei tragende Teile eine rote und die Füllungen eine blaue Marmorierung erhielten. Die Fassungen der Zierappliken, die Figuren des Johannes, des Zacharias und der Anna selbdritt sowie der Kerzenstöcke wurden gereinigt, lose Stellen gesichert, gekittet und retuschiert. Die Malereifragmente im Chörlein wurden gereinigt, die originalen Malereifragmente des Kuppelgewölbes mussten zunächst gesichert und schliesslich ebenfalls gereinigt werden. Hell hervortretende Fehlstellen wurden zuvor im Umgebungs- oder Holzton einretuschiert.
