**Zeitschrift:** Archäologie und Denkmalpflege im Kanton Solothurn  
**Herausgeber:** Amt für Denkmalpflege und Archäologie des Kantons Solothurn  
**Band:** 14 (2009)

**Artikel:** Boningen, Kapelle Maria Hilf, Gesamtrestaurierung  
**Autor:** Blank, Stefan  
**DOI:** <https://doi.org/10.5169/seals-844269>

## Boningen, Kapelle Maria Hilf, Gesamtrestaurierung

STEFAN BLANK

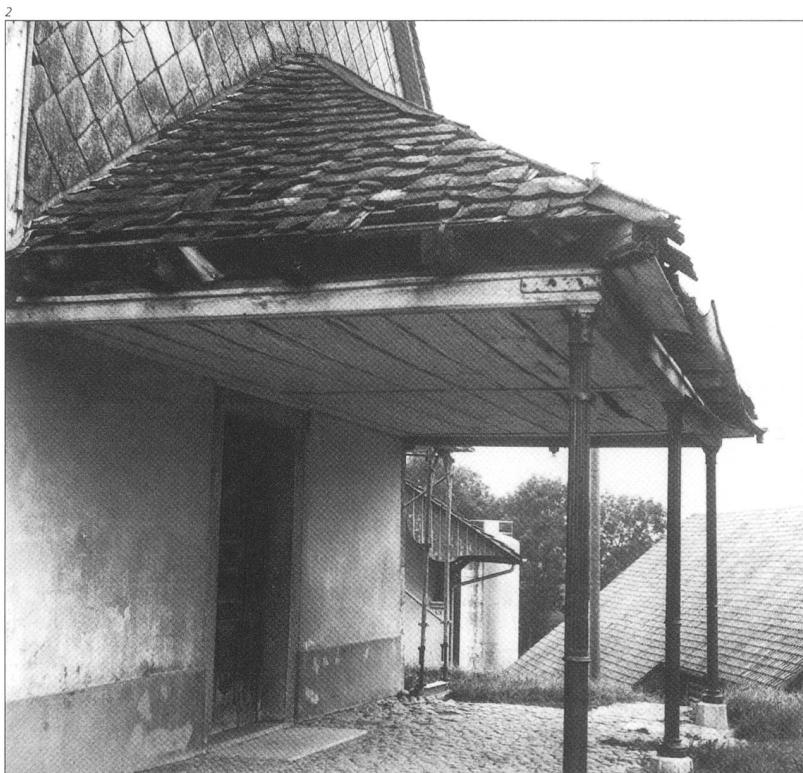
**Abb. 2**  
Das Vorzeichen mit den  
gusseisernen Säulen von 1877  
wurde bei der Renovation von  
1974/75 durch das heute  
noch bestehende Pultdach mit  
Steinsäulen ersetzt.

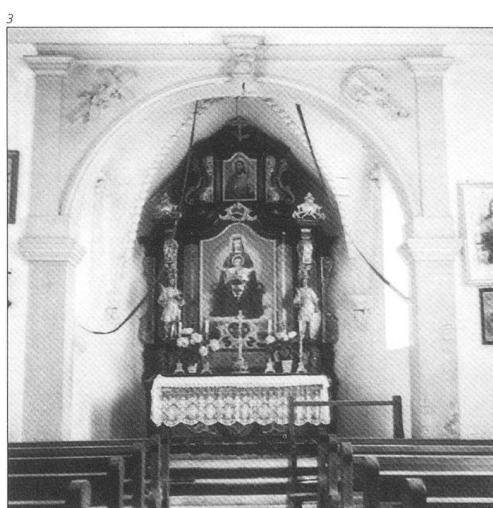
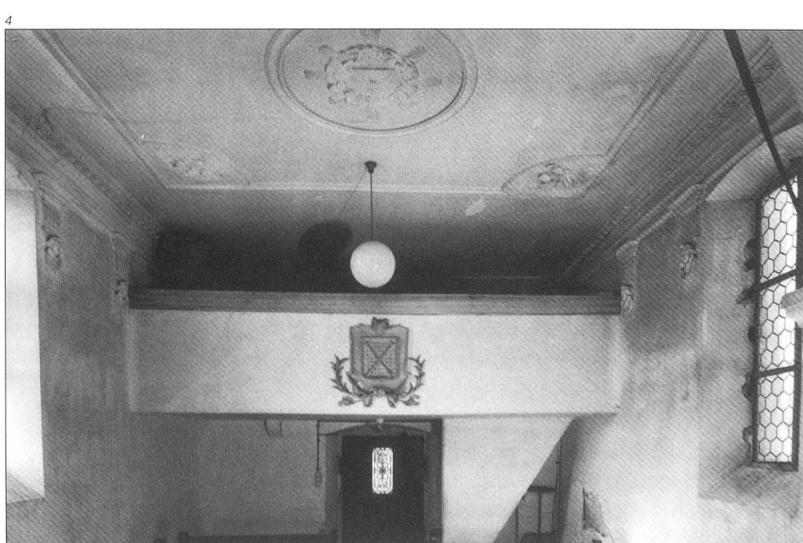
**Abb. 3 u. 4**  
Das Kapelleninnere vor der  
Renovation von 1974/75.  
Die Stuckaturen an Wänden,  
Decken, Chorbogen und  
Chorgewölbe sowie die Empore  
über dem Eingang wurden  
damals entfernt.

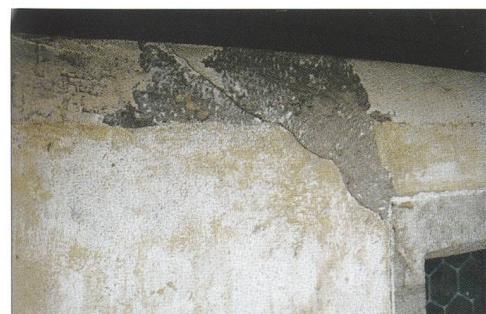
Wie die im Vorfeld der Restaurierung vorgenommenen Untersuchungen ergaben, handelte es sich beim Verputz von 1974/75 um einen Kunststoffdeckputz, der direkt auf einem älteren, mineralisch aufgebauten Verputz aufgebracht war. Dies führte zu unterschiedlichen Schadensbildern. Einerseits war die Haftung zwischen diesen beiden unterschiedlichen Verputzen mangelhaft geworden, so dass sich die jüngere Schicht partiell sogar von Hand entfernen ließ (Abb. 6). Andererseits war diese äusserre «Gummihaut» – vor allem in Kombination mit dem gleichzeitig ausgeführten Innenanstrich mit ähnlichen filmbildenden Eigenschaften – schlecht für den Feuchtigkeitshaushalt des Mauerwerks: Das heisst, aufsteigende Feuchtigkeit konnte kaum mehr austreten, und nachhaltige Schäden am Mauerwerk waren somit unausweichlich. Beim Entfernen des ungeeigneten jüngeren Verputzes bestätigte sich die Vermutung, dass die darunterliegende mineralische Schicht grösstenteils noch intakt war und sich somit bestens als neue/alte Aussenhaut eignete. Die vorhandenen Risse im Verputz wurden geflickt, Fehl- und Hohlstellen ergänzt und konsolidiert. Abschliessend erhielt die Kapelle einen neuen Anstrich mit Organosilikatfarbe (Abb. 7).

Abb. 6  
Das durch den ungeeigneten Verputz von 1974/75 verursachte Schadensbild an der Nordfassade.

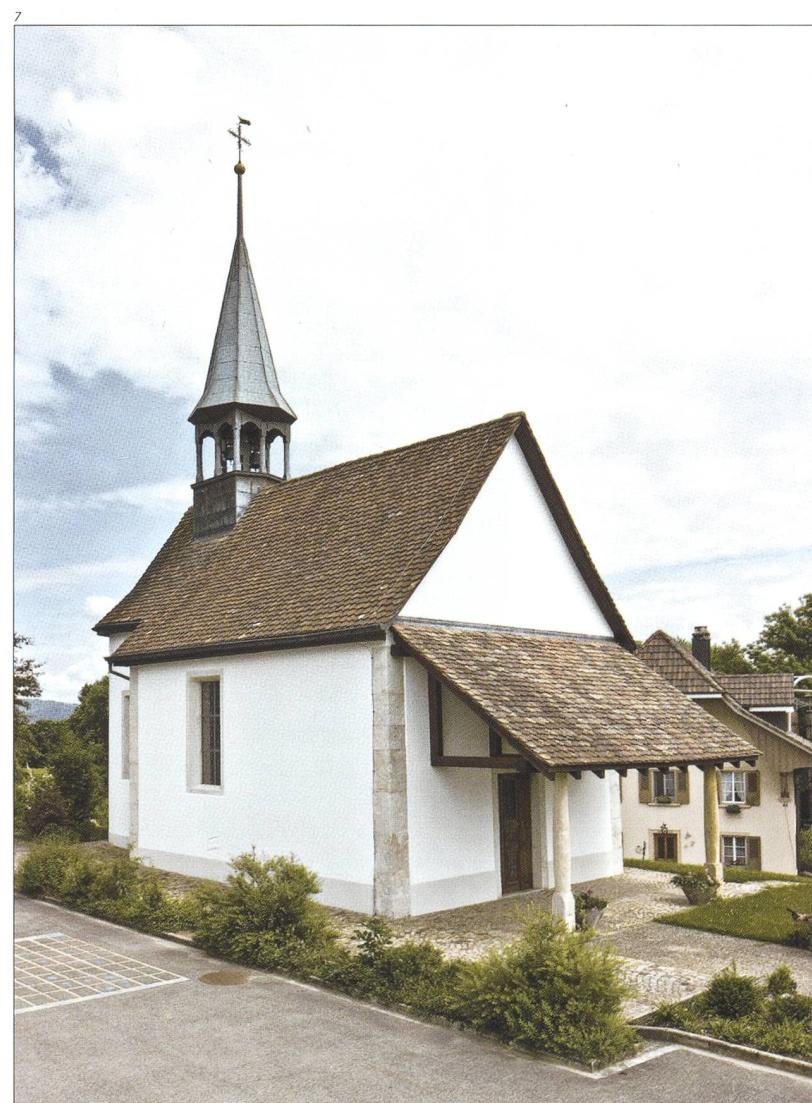
Abb. 7  
Aussenansicht nach der Restaurierung 2008/09.

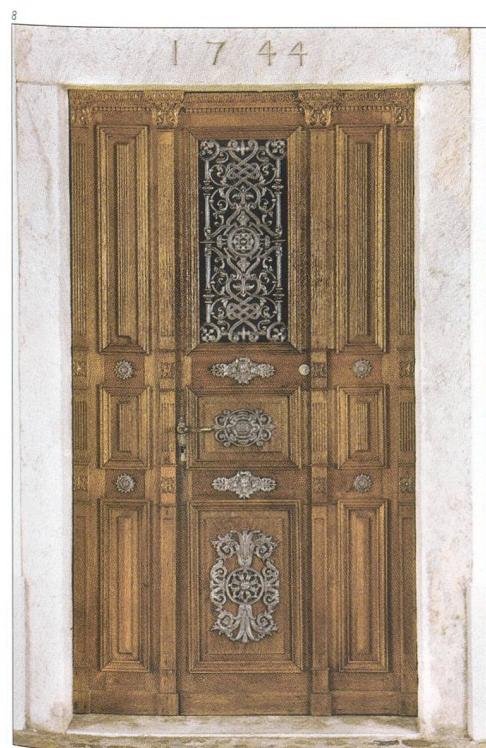
Abb. 8  
Portal nach der Restaurierung 2008/09.

Weitere Massnahmen am Aussenbau waren die Restaurierung der Natursteinelemente, der Neuanstrich des Holzwerks im Dachbereich sowie eine Reinigung und Auffrischung des Hauptportals, dessen Zierelemente aus Eisenguss entrostet und neu gefasst wurden (Abb. 8).

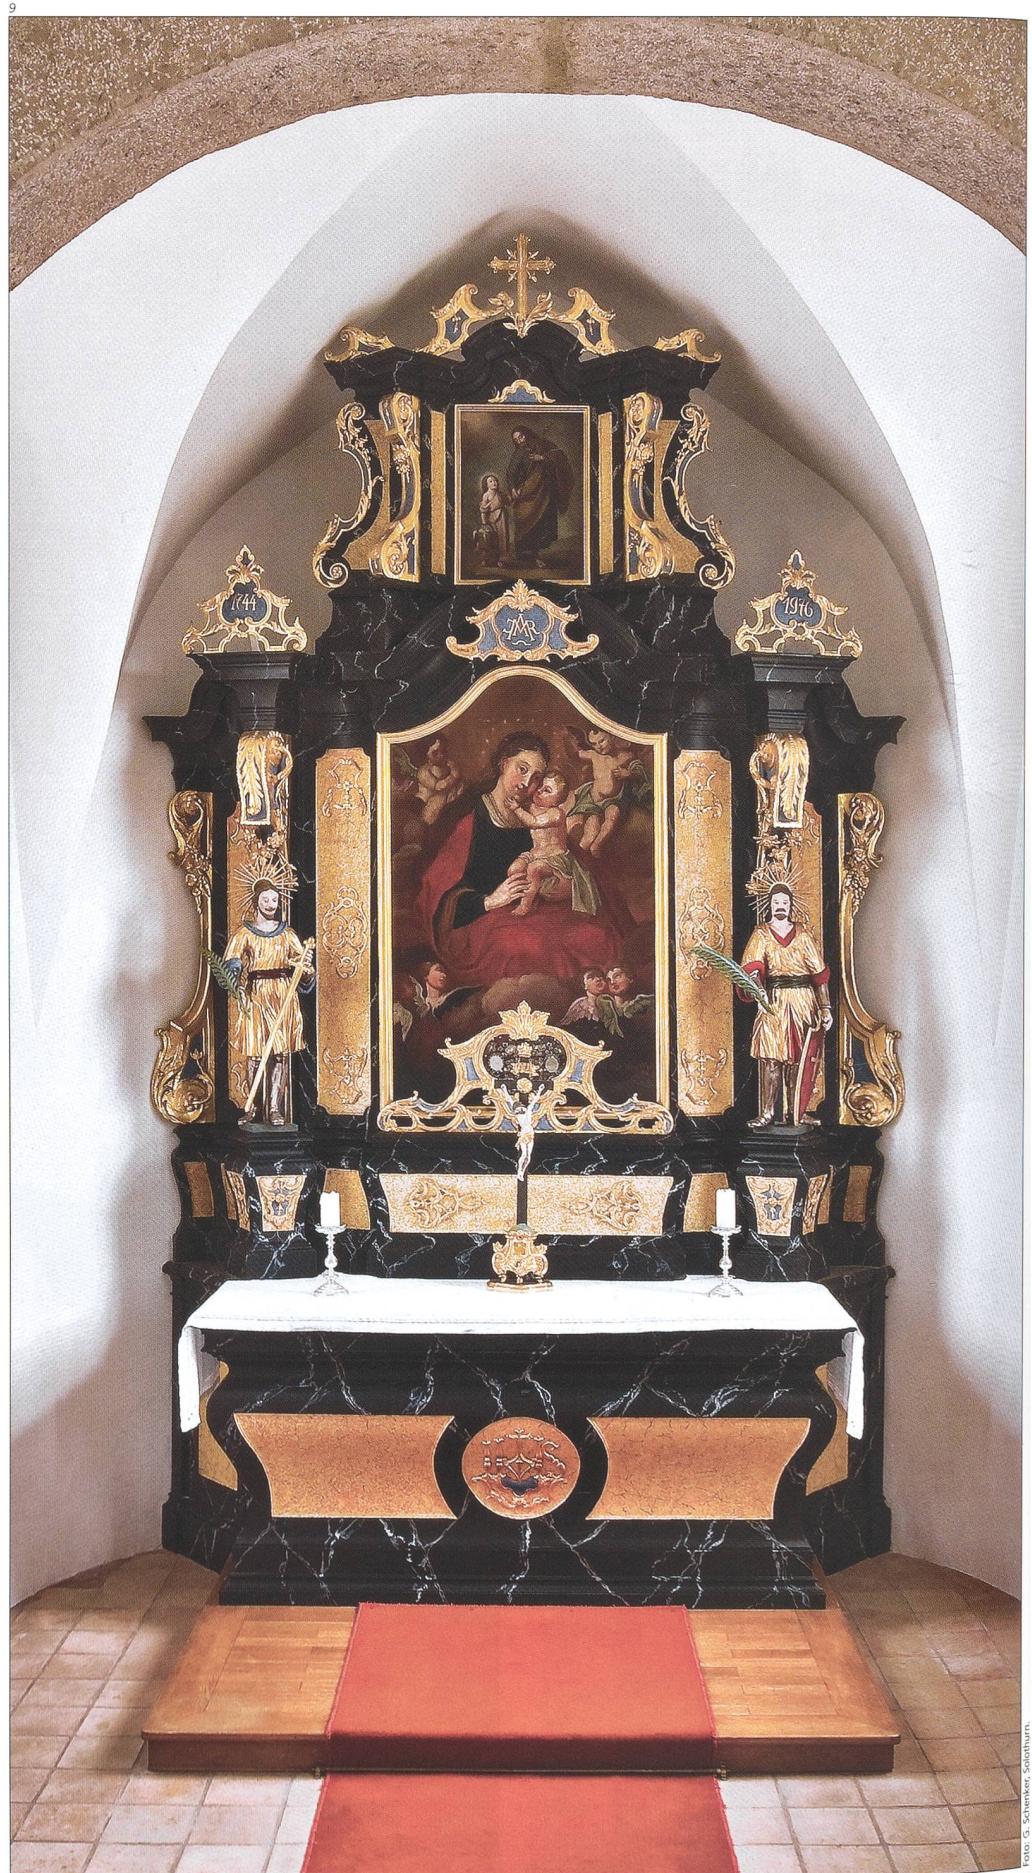
Abb. 9  
Altar nach der Restaurierung  
2008/09.

Die Ausstattung wie der barocke Hochaltar (Abb. 9), diverse Figuren, die Kreuzigungsgruppe und die Kreuzwegstationen waren in einem grundsätzlich guten Zustand. Sie mussten lediglich gereinigt, an wenigen problematischen Stellen gefestigt, konserviert und mit minimalen Retouchen versehen werden.
