Artikel: Boningen, Kapelle Maria Hilf, Gesamtrestaurierung
Autor: Blank, Stefan
DOI: <https://doi.org/10.5169/seals-844269>

Boningen, Kapelle Maria Hilf, Gesamtrestaurierung

STEFAN BLANK

Die aus dem 18. Jahrhundert stammende Kapelle Maria Hilf in Boningen wurde 1974/75 unter fachlicher Begleitung der Denkmalpflege umfassend restauriert. Einige der damals vorgenommenen Massnahmen wie der Neuverputz der Fassaden oder der Neuanstrich der Innenwände haben sich aus heutiger Sicht als ungeeignet erwiesen und Feuchtigkeitsschäden im Mauerwerk verursacht. Mit der jüngst erfolgten Restaurierung von 2008/09 konnten die Schäden behoben und der Feuchtigkeitshaushalt des Mauerwerks nachhaltig verbessert werden.

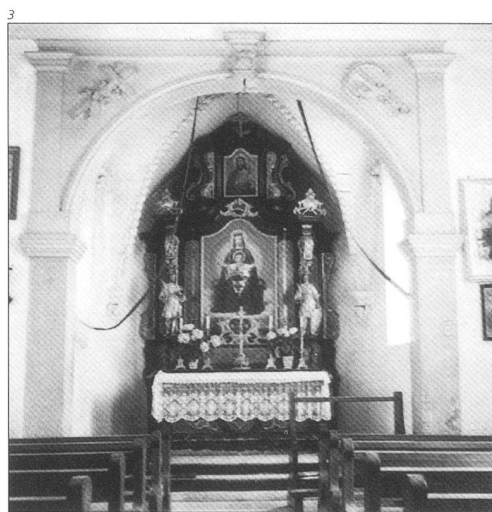
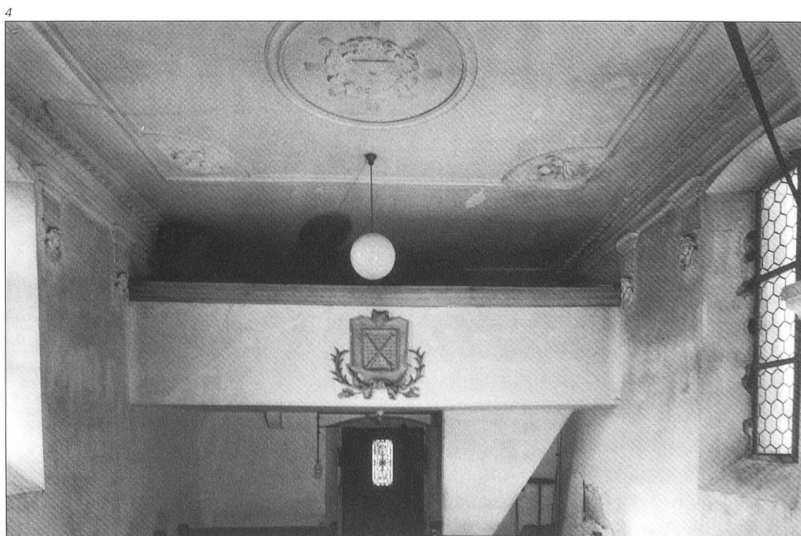
Abb. 3 u. 4
Das Kapelleninnere vor der Renovation von 1974/75. Die Stuckaturen an Wänden, Decken, Chorbogen und Chorgewölbe sowie die Empore über dem Eingang wurden damals entfernt.

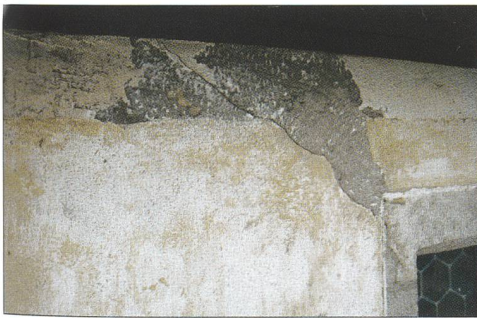
Wie die im Vorfeld der Restaurierung vorgenommenen Untersuchungen ergaben, handelte es sich beim Verputz von 1974/75 um einen Kunststoffdeckputz, der direkt auf einem älteren, mineralisch aufgebauten Verputz aufgebracht war. Dies führte zu unterschiedlichen Schadensbildern. Einerseits war die Haftung zwischen diesen beiden unterschiedlichen Verputzen mangelhaft geworden, so dass sich die jüngere Schicht partiell sogar von Hand entfernen liess (Abb. 6). Andererseits war diese äussere «Gummihaut» – vor allem in Kombination mit dem gleichzeitig ausgeführten Innenanstrich mit ähnlichen filmbildenden Eigenschaften – schlecht für den Feuchtigkeitshaushalt des Mauerwerks: Das heisst, aufsteigende Feuchtigkeit konnte kaum mehr austreten, und nachhaltige Schäden am Mauerwerk waren somit unausweichlich. Beim Entfernen des ungeeigneten jüngeren Verputzes bestätigte sich die Vermutung, dass die darunterliegende mineralische Schicht grösstenteils noch intakt war und sich somit bestens als neue/alte Aussenhaut eignete. Die vorhandenen Risse im Verputz wurden geflickt, Fehl- und Hohlstellen ergänzt und konsolidiert. Abschliessend erhielt die Kapelle einen neuen Anstrich mit Organosilikatfarbe (Abb. 7).

Abb. 6
Das durch den ungeeigneten
Verputz von 1974/75
verursachte Schadensbild an
der Nordfassade.

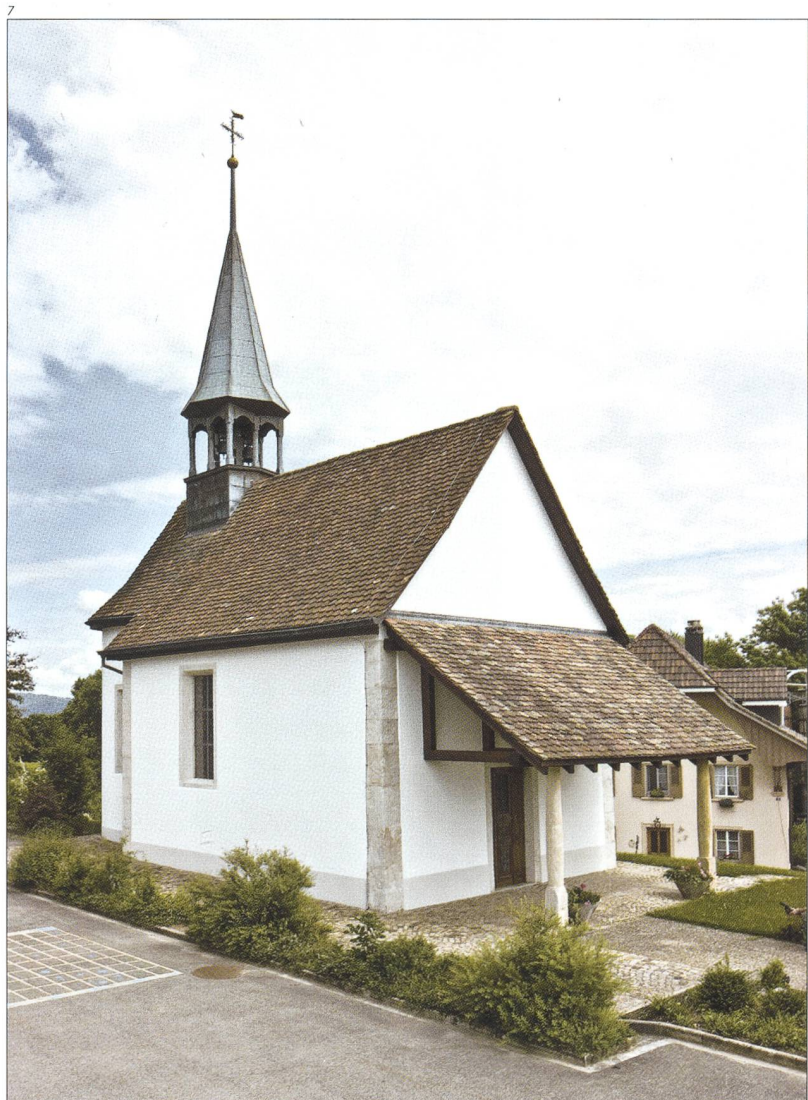
Abb. 7
Aussenansicht nach der
Restaurierung 2008/09.

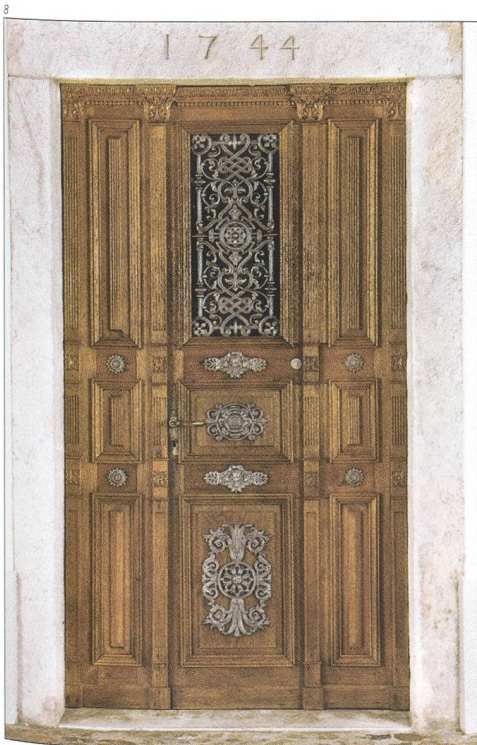
Abb. 8
Portal nach der Restaurierung
2008/09.

Weitere Massnahmen am Aussenbau waren die Restaurierung der Natursteinelemente, der Neuanstrich des Holzwerks im Dachbereich sowie eine Reinigung und Auffrischung des Hauptportals, dessen Zierelemente aus Eisenguss entrostet und neu gefasst wurden (Abb. 8).

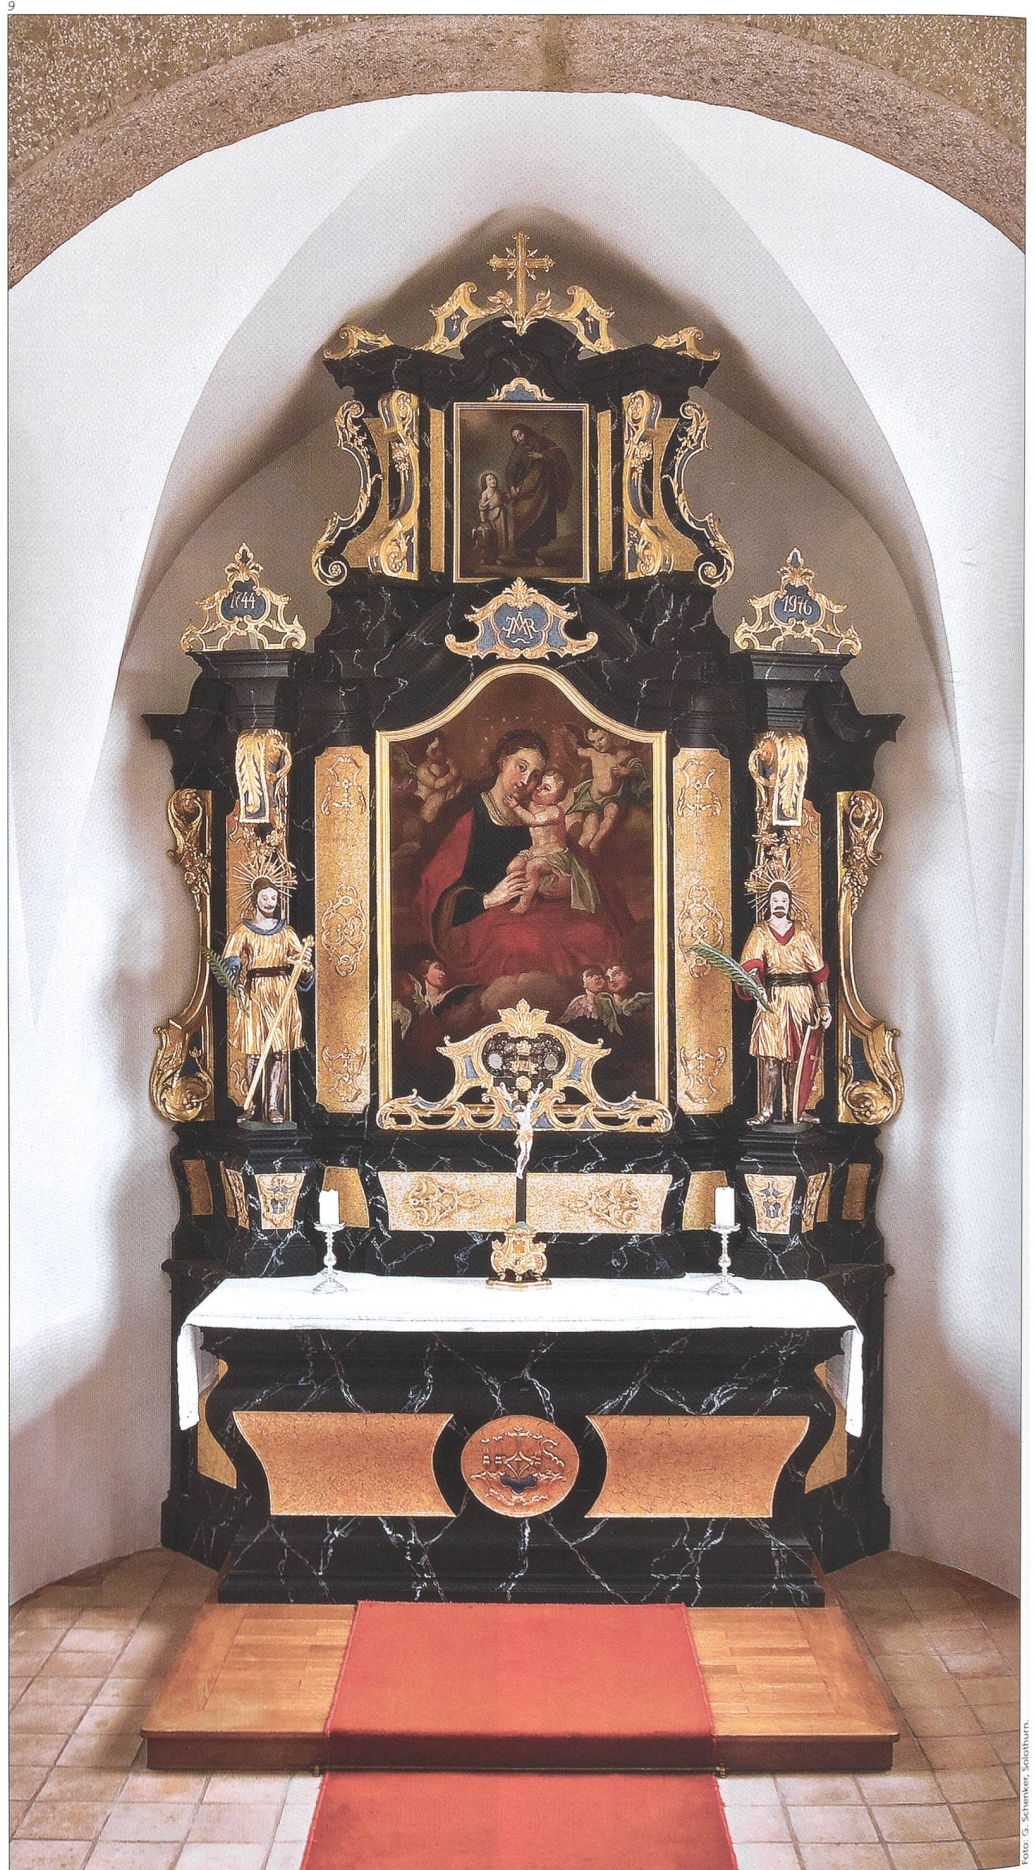
Abb. 9
Altar nach der Restaurierung
2008/09.

Die Ausstattung wie der barocke Hochaltar (Abb. 9), diverse Figuren, die Kreuzigungsgruppe und die Kreuzwegstationen waren in einem grundsätzlich guten Zustand. Sie mussten lediglich gereinigt, an wenigen problematischen Stellen gefestigt, konserviert und mit minimalen Retouches versehen werden.
