Solothurn, Riedholzturm, Untersuchung und Teilsanierung des Fassadenmauerwerks

URS BERTSCHINGER

Der in der nordöstlichen Stadtmauerecke liegende Riedholzturm wurde 2008 im Dach- und Turmkranzbereich saniert. Durch die komplette Eingerüstung des Turmes bestand die Möglichkeit, das Fassadenmauerwerk in seiner Gesamtheit auf Schadensbilder, konstruktive Details sowie gestalterische Elemente hin zu untersuchen.

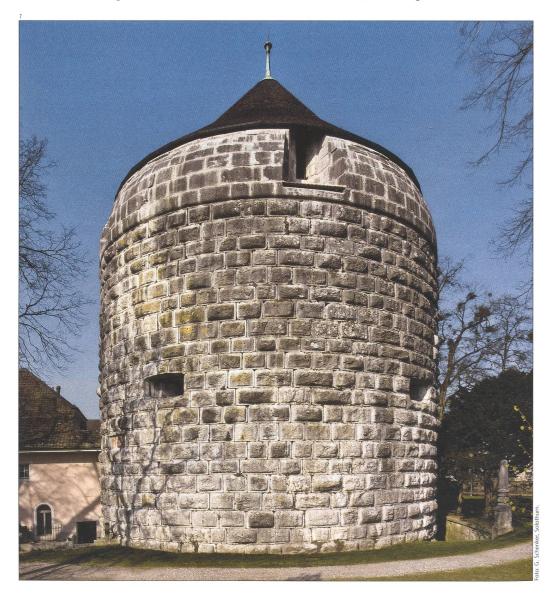
Abb.1 Solothurn, Riedholzturm, Zustand Ostseite nach der Sanierung. Dachrinne und neue vermörtelte Quaderfugen im abgerundeten Wehrgeschoss.

Als erste Massnahme zur Gesundung des Turmes musste das Eindringen des Dachwassers in das abgerundete Wehrgeschoss verhindert werden, damit das Mauerwerk Zeit zum langsamen Austrocknen erhält. Das bis anhin über die gewölbte Mauer des Wehrgeschosses laufende Dachwasser wird jetzt mit einer umlaufenden Dachrinne abgefangen und mit Fallrohren in die Kanalisation geleitet. Weiter wurden sämtliche Hohlräume und offenen Fugen des Kranzgeschosses mit einem hydraulischen Kalkmörtel gestopft und ausgemörtelt (Abb. 3 u. 4). Mit diesen beiden Interventionen konnte in diesem exponierten Bereich der Turmfassade der Wassereinfall praktisch unterbunden werden. Die zum Teil recht grosse Verschiebung der Quadersteine im oberen Bereich konnte nicht rückgängig gemacht werden. Um ein weiteres Bewegen zu verhindern, wurden einige Quader mit verchromten Stangen zurückgebunden und fixiert.

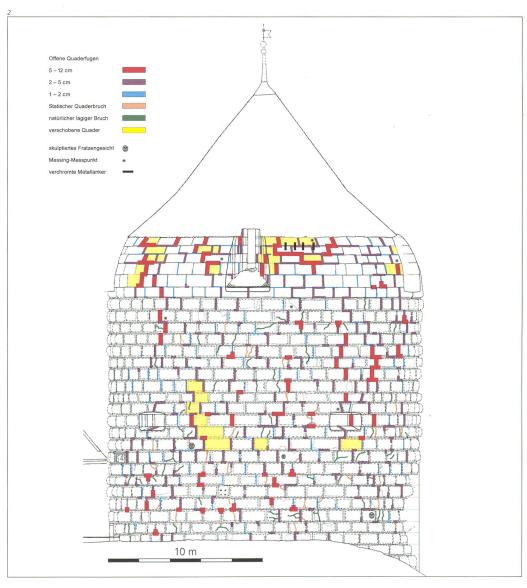
Abb. 2 Photogrammetrischer Aufnahmeplan der Ostseite. Schadenskartierung des Quadermauerwerks.

Für die geplante Sanierung des Daches und des Mauerwerks wurde der Turm eingerüstet. Dadurch erhielt man die Möglichkeit, das Turmäussere in seiner Gesamtheit zu untersuchen und zu dokumentieren. Sämtliche Schadensbilder und sonstigen konstruktiven und gestalterischen Elemente wurden in die vorhandenen fotogrammetrischen Planaufnahmen und Fotografien eingezeichnet. Für das weitere und auch zukünftige Vorgehen zum Erhalt des Mauerwerks sind dies wichtige und unabdingbare Grundlagen (Abb. 2).

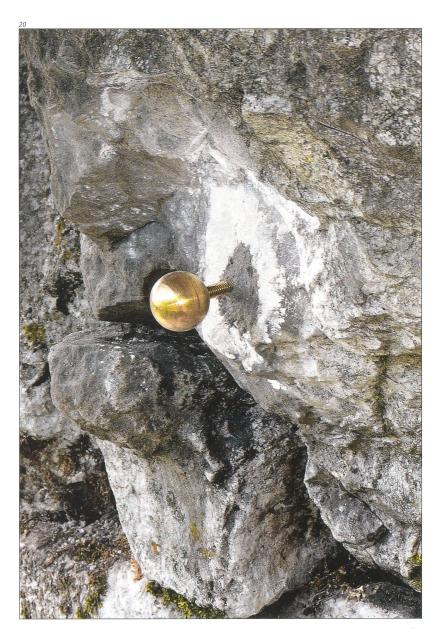
Abb. 20 Einer der rund zwanzig über das gesamte Mauerwerk verteilten Messing-Messpunkte. Mit ihnen können bereits kleinste Verschiebungen an den Quadern und Fugen gemessen werden.

Um dem nun rund 460 Jahre alten Wehrturm ein weiteres gutes Altern in Würde zu ermöglichen, wurde mit diesen ersten Massnahmen ein wichtiger Schritt gemacht. Da aber nie restlos alle Konsequenzen absehbar sein können, welche durch jegliche Art von Interventionen möglich sind, muss der Turm in periodischen Abständen begutachtet werden. Die Antwort auf die Frage, wie sich ein Mauerwerk, welches über Jahrhunderte hinweg viel Feuchtigkeit aufwies, sich nun verhält, wenn in zwei bis drei Jahren die erhoffte Austrocknung erfolgt ist, wird in Zukunft das weitere Vorgehen bestimmen. Um genaue Daten über ein eventuelles Weiterbewegen der Quader und Fugen zu erhalten, montierte man rund um den Turm an exponierten Bereichen der Fassade kleine Messing-Messpunkte (Abb. 20). Diese werden jetzt in Jahresabständen, immer vom selben

Standort aus, mit einem Laser-Theodoliten eingemessen. Damit können schon kleinste Bewegungen nachgewiesen werden. Würde sich herausstellen, dass sich die Steinquader und die offenen Fugen in gewissen Bereichen weiterhin bewegen, müssten neue Abklärungen im Bezug auf die gesamte Statik des Turmes gemacht werden. Mit den durchgeführten Interventionen, den Messdaten und weiteren regelmässigen optischen Kontrollen der Turmfassade dürfte jedoch das Weiterbestehen dieses markanten Wahrzeichens von Solothurns Wehrhaftigkeit auch in Zukunft gesichert sein.
