Solothurn, Riedholzturm, Untersuchung und Teilsanierung des Fassadenmauerwerks

URS BERTSCHINGER

Der in der nordöstlichen Stadtmauerecke liegende Riedholzturm wurde 2008 im Dach- und Turmkranzbereich saniert. Durch die komplette Eingerüstung des Turmes bestand die Möglichkeit, das Fassadenmauerwerk in seiner Gesamtheit auf Schadensbilder, konstruktive Details sowie gestalterische Elemente hin zu untersuchen.

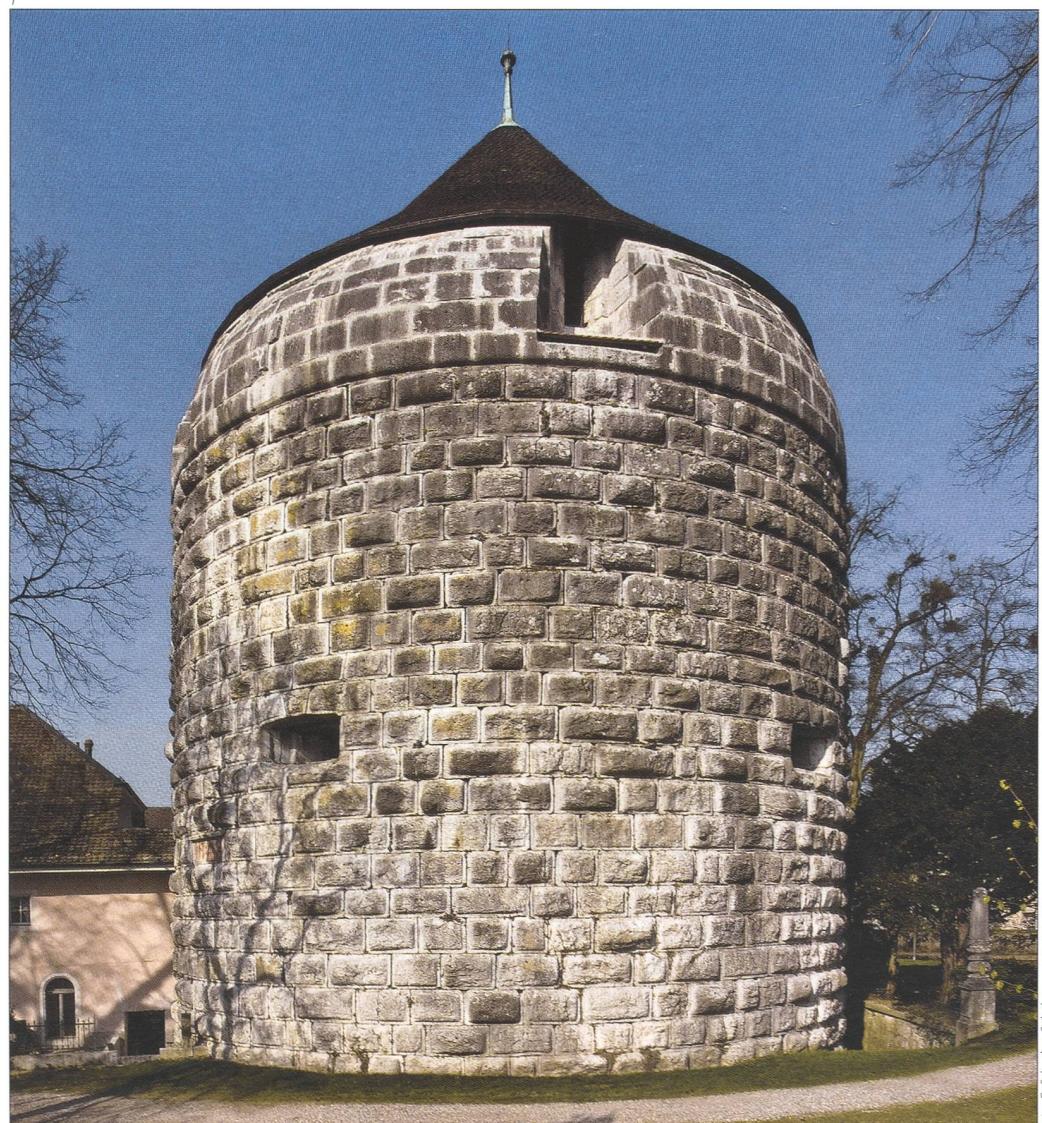
Abb. 1
Solothurn, Riedholzturm,
Zustand Ostseite nach der
Sanierung.
Dachrinne und neue vermortelte
Quaderfugen im abgerundeten
Wehrgeschoss.

Als erste Massnahme zur Gesundung des Turmes musste das Eindringen des Dachwassers in das abgerundete Wehrgeschoss verhindert werden, damit das Mauerwerk Zeit zum langsamen Austrocknen erhält. Das bis anhin über die gewölbte Mauer des Wehrgeschosses laufende Dachwasser wird jetzt mit einer umlaufenden Dachrinne abgefangen und mit Fallrohren in die Kanalisation geleitet. Weiter wurden die sämtlichen Hohlräume und offenen Fugen des Kranzgeschosses mit einem hydraulischen Kalkmörtel gestopft und ausgemörtelt (Abb. 3 u. 4). Mit diesen beiden Interventionen konnte in diesem exponierten Bereich der Turmfassade der Wassereinfall praktisch unterbunden werden. Die zum Teil recht grosse Verschiebung der Quadersteine im oberen Bereich konnte nicht rückgängig gemacht werden. Um ein weiteres Bewegen zu verhindern, wurden einige Quader mit verchromten Stangen zurückgebunden und fixiert.

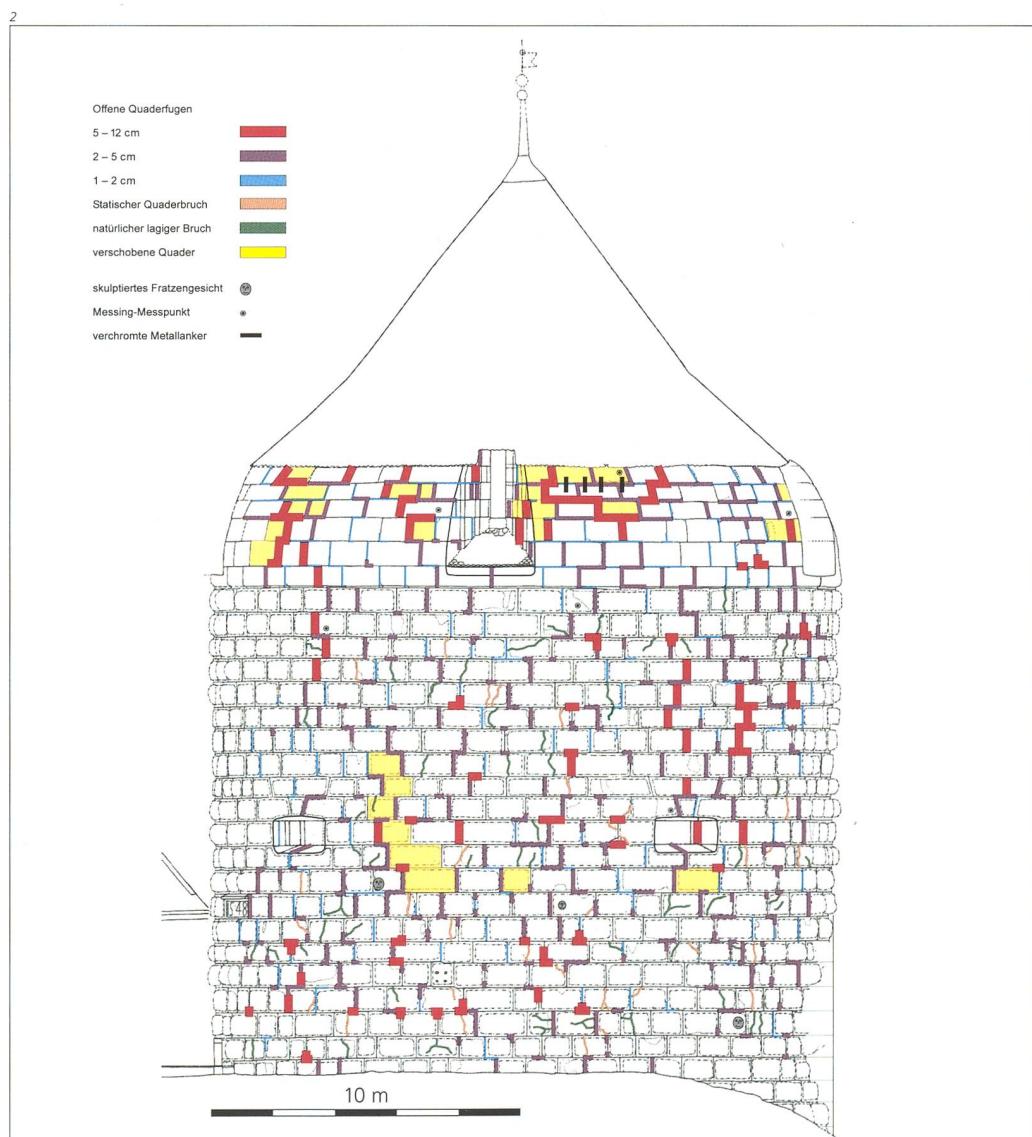
Abb. 2
Photogrammetrischer
Aufnahmeplan der Ostseite.
Schadenskartierung des
Quadermauerwerks.

Für die geplante Sanierung des Daches und des Mauerwerks wurde der Turm eingerüstet. Dadurch erhielt man die Möglichkeit, das Turmäussere in seiner Gesamtheit zu untersuchen und zu dokumentieren. Sämtliche Schadensbilder und sonstigen konstruktiven und gestalterischen Elemente wurden in die vorhandenen fotogrammetrischen Planaufnahmen und Fotografien eingezeichnet. Für das weitere und auch zukünftige Vorgehen zum Erhalt des Mauerwerks sind dies wichtige und unabdingbare Grundlagen (Abb. 2).

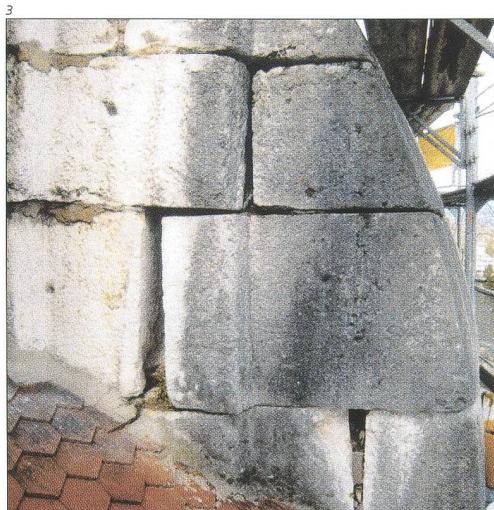
Abb. 3 u. 4
Detail des Wehrgeschosses.
Quaderfugen: Vorzustand und
nach der Ausmörtelung der
Fugen.

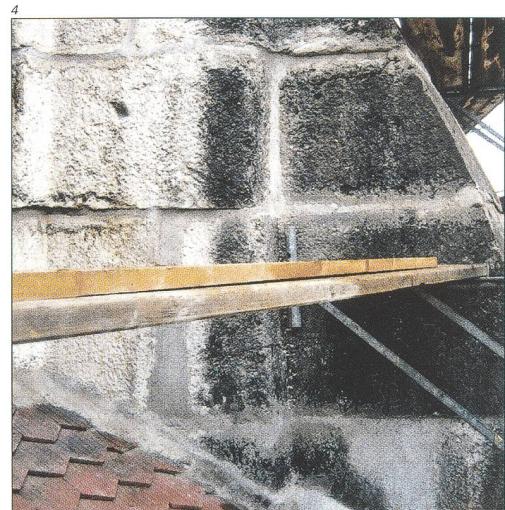
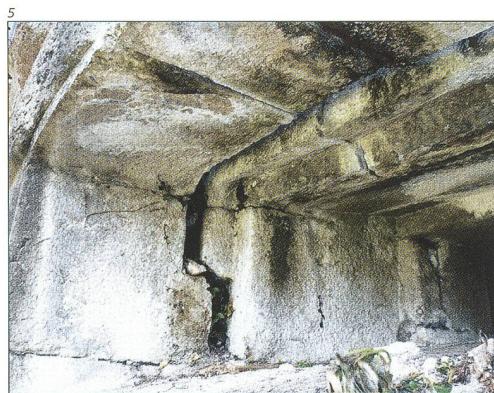
Abb. 5
Äussere Laibung einer
Schartenöffnung.
Grosse offene Quaderfugen
durch Verschiebung der
äusseren Mauerschale.

durch das Mauerwerk laufende Fugenöffnungen und teilweise sogar Quadersprengungen zeigt sich dieser Schaden recht eindrücklich; es scheint, dass die Turmfront in der oberen Hälfte auseinanderdrifft (Abb. 5–8).

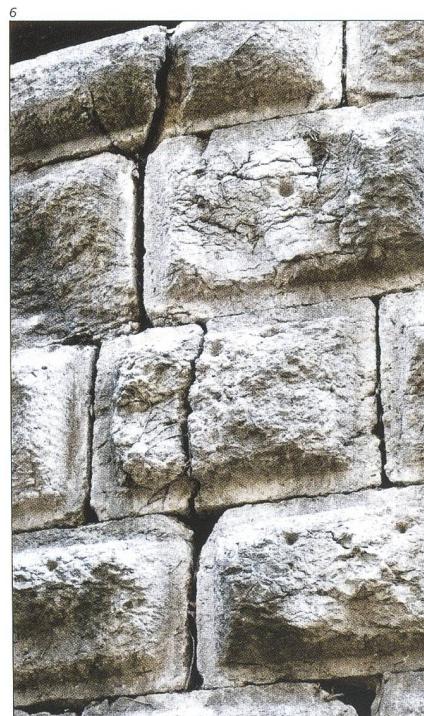
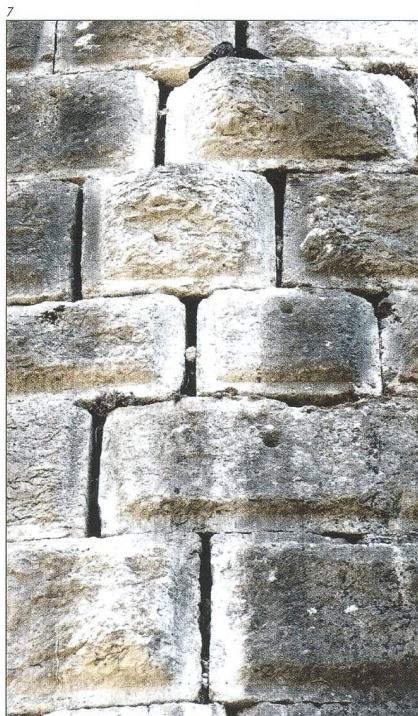
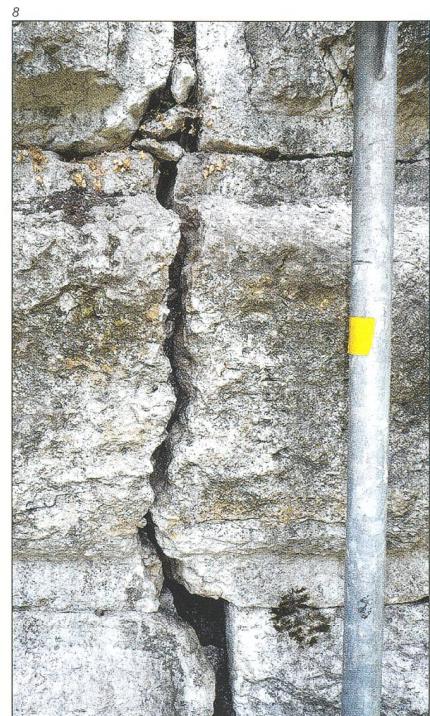
Abb. 6–8
Nordseite. Detailaufnahmen
eines typischen Schadens-
bildes: über einen grossen Teil
des Turmschaftes laufende
vertikale Risse im Mauerwerk,
mit offenen Fugen und
teilweisen Quadersprengun-
gen. Abb. 7 zeigt gut, wie die
durch das nachträglich einge-
baute Gewölbe erzeugte
Kraft die äusserne Mauerschale
nach aussen drückt und die
Stossfugen öffnet.

Doch nicht alle Mauerwerksbewegungen sind auf die Feuchtigkeit zurückzuführen. Gewisse statische Probleme scheinen seit längerer Zeit zu bestehen. Vor allem seit dem Brand des Dachstuhles im Jahre 1717 und dem anschliessenden Einbau des massiven Kalksteingewölbes hat sich die Statik des Turmes verändert. Die immensen Kräfte des Kuppelgewölbes und seiner darüberliegenden Auffüllung belasten die Quaderfassade und drücken ringsum auf die Turmschale. Durch zusammenhängende, längs

Im Bereich des bossierten Turmschaftes blieben im Moment Interventionen aus, einzig der Pflanzenbewuchs in den Quaderfugen wurde entfernt. Dadurch, dass man sämtliche offenen Fugen nicht ausmörtelt, lässt man dem durchnässten Mauerwerk Luft zum Atmen und die Möglichkeit zum langsamen Austrocknen.

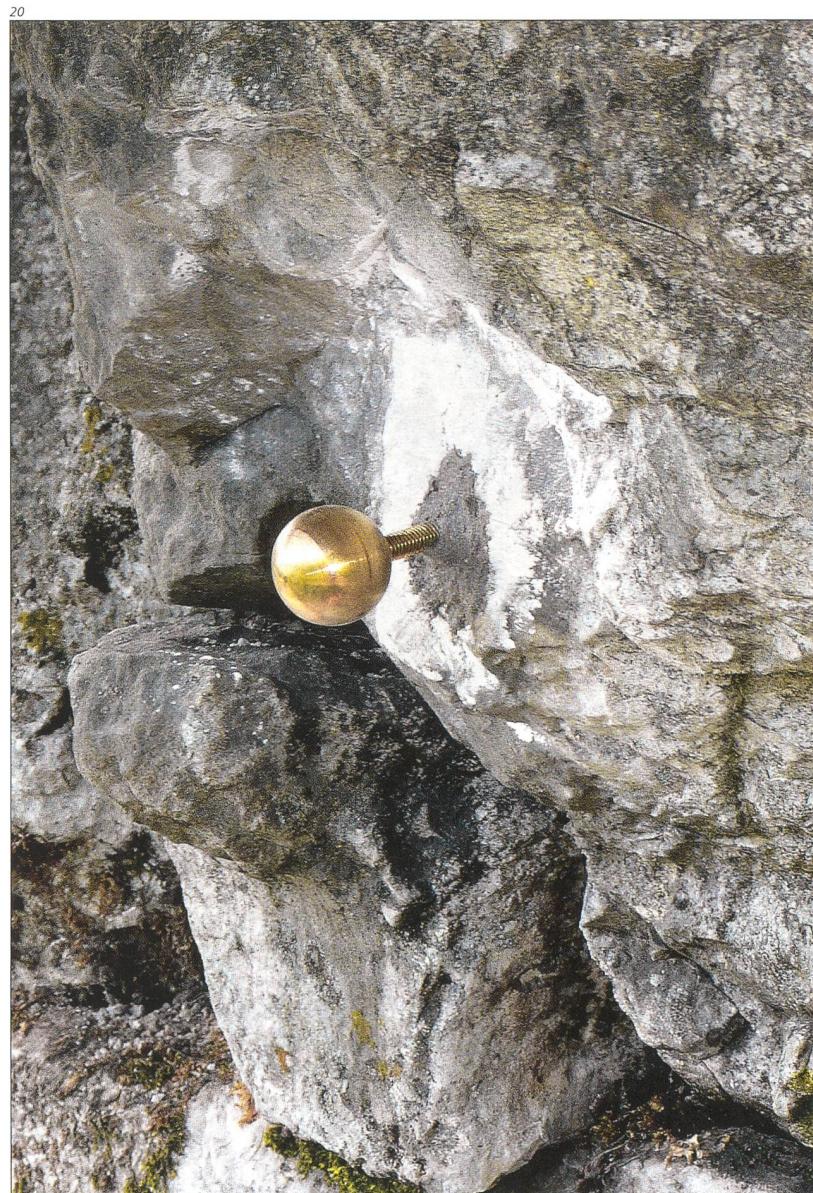
Abb. 20
Einer der rund zwanzig über das gesamte Mauerwerk verteilten Messing-Messpunkte. Mit ihnen können bereits kleinste Verschiebungen an den Quadern und Fugen gemessen werden.

Standort aus, mit einem Laser-Theodoliten eingemessen. Damit können schon kleinste Bewegungen nachgewiesen werden. Würde sich herausstellen, dass sich die Steinquader und die offenen Fugen in gewissen Bereichen weiterhin bewegen, müssten neue Abklärungen im Bezug auf die gesamte Statik des Turmes gemacht werden. Mit den durchgeführten Interventionen, den Messdaten und weiteren regelmässigen optischen Kontrollen der Turmfassade dürfte jedoch das Weiterbestehen dieses markanten Wahrzeichens von Solothurns Wehrhaftigkeit auch in Zukunft gesichert sein.
