## Lostorf, Schloss Wartenfels, Bauforschung und Restaurierung

URS BERTSCHINGER

In den Jahren 2009 bis 2011 führte man im Schloss diverse Renovations- und Restaurierungsarbeiten durch. Die Fassaden erhielten umlaufend einen neuen Verputz, der Rittersaal und die Schlosskapelle wurden restauriert. Dabei bot sich die Gelegenheit, mittels Sondierungen und Beobachtungen bisher unbekannte Aspekte und Befunde zur baugeschichtlichen Entwicklung des Schlosses zu dokumentieren, auszuwerten und zu interpretieren.

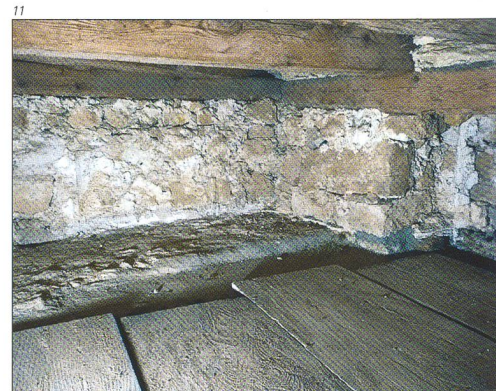
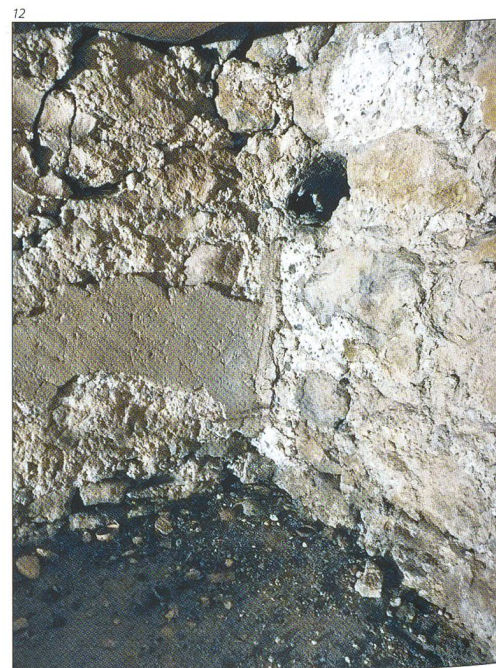
Abb. 11  
Alter Turm. Hohlraum zwischen der Balkendecke II des Rittersaals und der Bundbalkenlage VI des Dachstuhls. Sichtbar ist die balkenbündige Mauerkrone des Turmes mit der dünneren Schild- und Zinnenaufmauerung II.

Abb. 12  
Alter Turm. Zwischenraum zwischen der Balkendecke II des Rittersaals und der Bundbalkenlage VI des Dachstuhls. Südwestecke des ehemaligen Raumes hinter dem Wehrschild II. Fragment des dazugehörigen ungestrichenen Wandverputzes II. Unten: Mauerkrone des Turmes; oben Mitte: Loch einer Gerüststange aus der Bauzeit.

besteht ein ungefähr 1 m hoher Hohlraum zwischen der Balkendecke des Saals und den Bundbalken des Dachstuhls. Die untere Decke, ausgebildet mit von Norden nach Süden laufenden mächtigen Balken, gehört zur Bauphase II, wobei sich heute nur noch zwei Balken in ihrer originalen Lage befinden. Die Balkenoberkante liegt auf gleicher Höhe wie die innere Krone der Fassadenmauer. Fassadenbündig ist die Mauerkrone als Wehrschild in einer Dicke von 75 cm bis auf eine zusätzliche Höhe von 80 cm weitergeführt, süd- und westseitig zusätzlich als Zinnenkranz (Abb. 11).

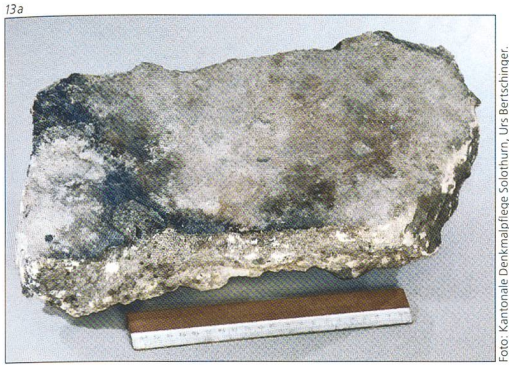
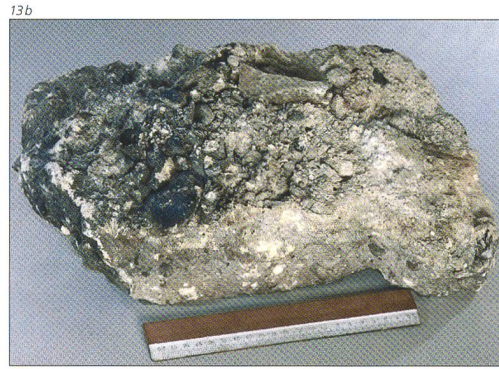
Abb. 13  
Fundstück des Gussmörtelbodens über der obersten Geschossdecke des alten Turmes von 1408. Glatt abgeriebene verdichtete Oberfläche (Bild links), darunter zum Teil grobes Korn (Bild rechts), viele Kalkein-schlüsse. Beispiel eines trocken gelöschten Kalkmörtels, typisch für mittelalterliche Mörtel.

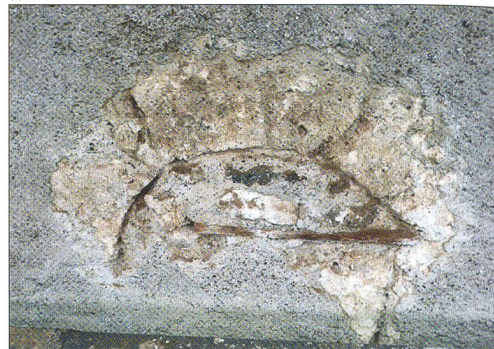
14

**Abb. 14**  
Südfassade Ost, zweites Obergeschoss. Südöstlicher Anbau von 1554. Rundbogentür mit einem Tuffsteingewände als Ausgang für eine kleine Laube.

Im zweiten Obergeschoss der Südfassade kam bei der Restaurierung eine schmale Rundbogentür mit sauber gefügtem Tuffsteingewände zum Vorschein (Abb. 14). Diese Tür führte auf eine Südlaube, die wahrscheinlich gegen Westen um die Ecke in den gegen Süden immer noch unüberbauten offenen Zwischenbereich weiterlief, eventuell bis zur Nordmauer, von wo aus ein zusätzlicher Durchgang zur internen Wendeltreppe führte.

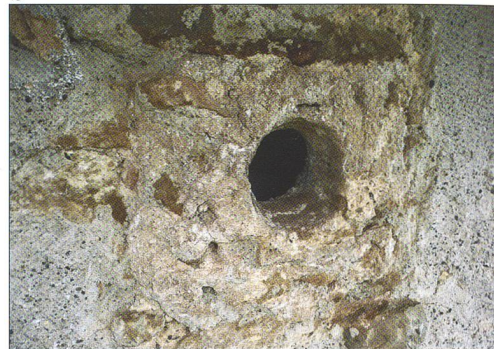
**Abb. 15**  
Südfassade Ost, zweites Obergeschoss. Südöstlicher Anbau von 1554. Kreisrunde verputzte und ca. 15 cm grosse Öffnung, umgeben von einer heute abgeschlagenen, möglicherweise dekorativ gestalteten Mörtelumrahmung. Die Öffnung und die zwei danebenliegenden Scharfenfenster sind durch die darüberliegende Laube geschützt (nicht im Bild). Zu welchem Zweck sie diente, ist nicht bekannt.

Weitere Befunde traten im ersten Obergeschoss der Südfassade zutage: Zwei schmale Scharfenfenster, die in leicht unterschiedlicher Höhe zueinander liegen, rahmen eine kleine kreisrunde Öffnung von 15 cm Durchmesser. Die Leibungen der zwei Fenster sind mit einem rötlichen, relativ harten Verputzmör-

tel ausgebildet. Darüber liegt ein Brettsturz. Die runde Öffnung ist mit demselben Mörtel ausgekleidet, der umlaufend in einer Grösse von 65×55 cm ein über die Fassadenflucht auskragendes Medaillon bildet. Ob dieses dekorativ gestaltet war, kann nicht mehr gesagt werden, da die Oberfläche abgeschlagen ist (Abb. 15). Geschützt wurden die Öffnungen und das Medaillon durch die sich darüber befindende Laube des zweiten Obergeschosses. Raumseitig liegen die Öffnungen in einer normalgrossen Fensterische mit Stichbogensturz. Welche Funktion die kleine Öffnung mit dem Mörtelmedaillon hatte, ist nicht bekannt.

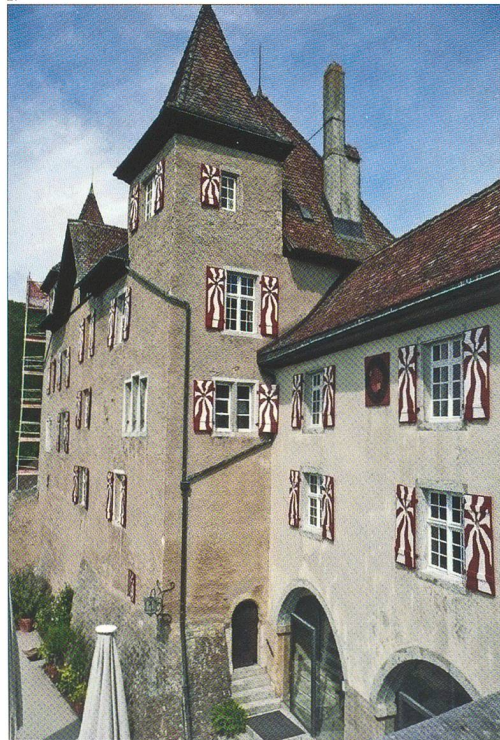
Abb. 27  
Südfassade, vor der Fassadenrestaurierung. Der Verputz des Hauptgebäudes stammt grösstenteils noch aus dem Jahre 1918/1920. Die Oberfläche ist jedoch abgewittert, der ursprünglich weisse Anstrich ist nicht mehr vorhanden. Die Kapelle wurde 1977 neu verputzt.

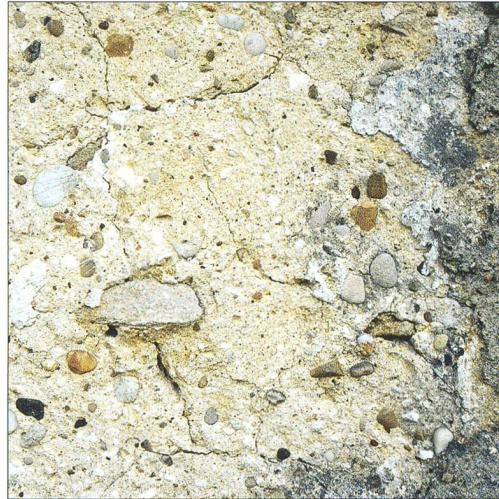
Abb. 28  
Nordfassade, im Bereich des alten Turmes. Erhaltener Verputzmörtel von 1408. Der trocken gelöschte Kalkmörtel weist eine teilweise grobe Körnung auf, auch die vielen kleinen Kalkeinschlüsse (Kalkspatzen) sind typisch für einen Verputz aus dieser Zeit. Die Oberfläche witterte im Laufe der Jahrhunderte ab, die Festigkeit ist aber immer noch erstaunlich gut.
