Zeitschrift: Archäologie und Denkmalpflege im Kanton Solothurn

Artikel: Solothurn, die Restaurierung der Otter-Orgel in der Jesuitenkirche

Autor: Rehn, Wolfgang / Kleine, Robert

Solothurn, die Restaurierung der Otter-Orgel in der Jesuitenkirche

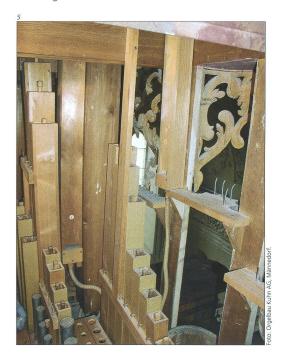
Offensichtlich vertauscht wurden die Metallpfeifen der beiden Register Copel 8' im Hauptwerk und Rückpositiv (Bezeichnung «Pos» auf den Pfeifen im Hauptwerk). Gravierende Folgen hatte 1953 der Einbau der neuen Pfeifen der Sifflöte 1' ab C im Rückpositiv. An der Windlade konnte nachgewiesen werden, dass das ursprünglich hier platzierte Register erst ab c¹ begann. Im Bereich c–h mussten deshalb die gedeckten Pfeifen der Copel 8' umplatziert und mit Kondukten mit Wind versorgt werden. Auch im Hauptwerk mussten Pfeifen wegen zu weiter Mensuren neu eingebauter Holzpfeifen umplatziert werden (Abb. 5).

Abb. 5
Wegen zu weiter Mensuren
neuer Pfeifen des Registers
Bourdon 16' wurden einzelne
Pfeifen an der Gehäusefront
und an anderen Holzpfeifen
befestigt und mit flexiblen
Kondukten mit Wind versorgt.

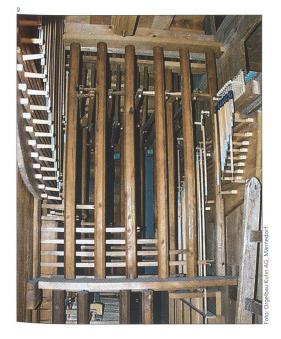
Abb. 11
Registerstaffeleien links und rechts. Die Löcher für die Registerzüge unter Subbass 16', Crummhorn 8' (links) und Larigot 1'/3' (rechts) wurden verschlossen. Der Registerzug Sifflöte 1' fällt aus der Ordnung des Registerzugablaufs. Die Registermechanik der Züge Flauto 4' und Sifflöte 1' wurde verändert (gewechselt).

Wenige Veränderungen erfuhr die Registermechanik des Rückpositivs. Lediglich die Versetzung der Wellenarme von Flauto 4' und Sifflöte 1' ist hier festzustellen. Ursprünglich lag der Zug des 1' über dem 4'. Die Ordnung der von oben nach unten ablaufenden Fusslagen erforderte diesen Wechsel. Es zeigt aber, dass der 1' in dieser Position falsch ist. Sinnvoll wäre in dieser Registerzugposition ein 8'-Register (Abb. 11).

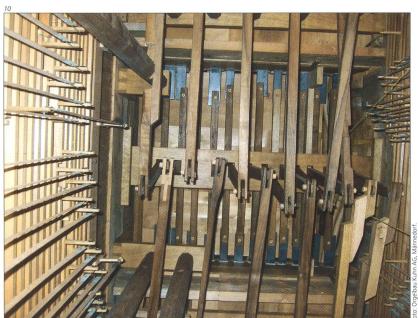
Abb. 12
Die Windlade des Hauptwerks,
Ventilseite: Nach Ablösen des
Kunstleders und Papiers sind
die Spuren des alten Windkastens am Holz deutlich
ablesbar. Der Windkasten erstreckte sich nur über den
Ventilbereich. Die Rückwand
des Ventilkastens war in die
Seitenwände eingenutet.

Im Windkastenbereich wurden auf die Ladenkörper Kunstleder aufgeleimt. Dieses Kunstleder verklebte nach Jahren mit den Ventilbelägen. Ausserhalb des Windkastenbereiches sind die Ladenkörper mit mehrschichtigem Papier bezogen. Kunstleder und Papier wurden entfernt (Abb. 12).
