# Solothurn, die Restaurierung der Otter-Orgel in der Jesuitenkirche

WOLFGANG REHN UND ROBERT KLEINE

Der aus Aedermannsdorf stammende Franz Joseph Otter (1761–1807) vollendete 1794 die Orgel in der Jesuitenkirche Solothurn. Das Instrument wurde seither mehrfach verändert. Die im Dezember 2012 von Orgelbau Kuhn AG, Männedorf, abgeschlossene Restaurierung dieses einzigen noch existierenden Orgelwerkes von Otter gestaltete sich als komplexer Prozess. Der Aspekt der Kommunikation zwischen allen am Projekt Beteiligten spielt eine nicht zu unterschätzende Rolle. Die Autoren erläutern die einzelnen Schritte der Restaurierung und verweisen auch auf Veränderungen der Restaurierungspraxis in den letzten Jahrzehnten.

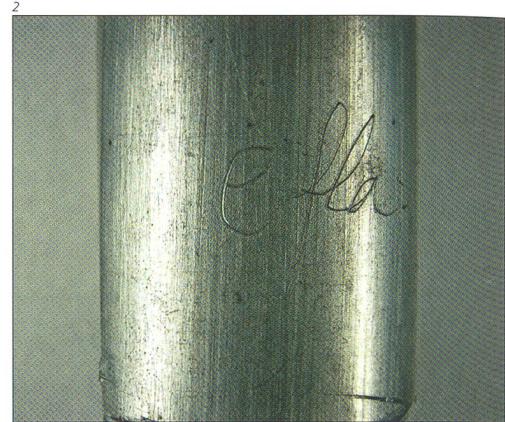
**Abb. 2**  
Ton und Registersignatur  
der Pfeife e des Flageolet 2'  
im Rückpositiv.

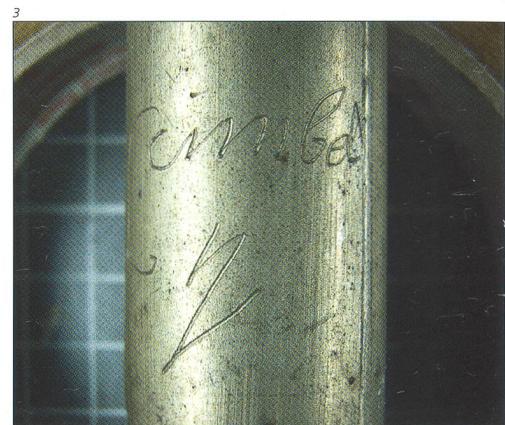
**Abb. 3**  
Registersignatur Cimbel 2 2/3'  
im Hauptwerk.

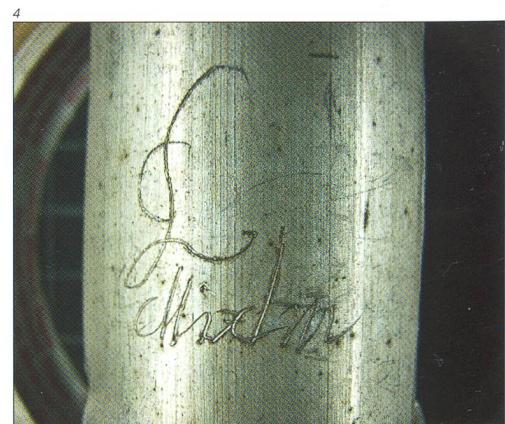
**Abb. 4**  
Ton und Registersignatur  
der Pfeife C der Mixtur 1'.

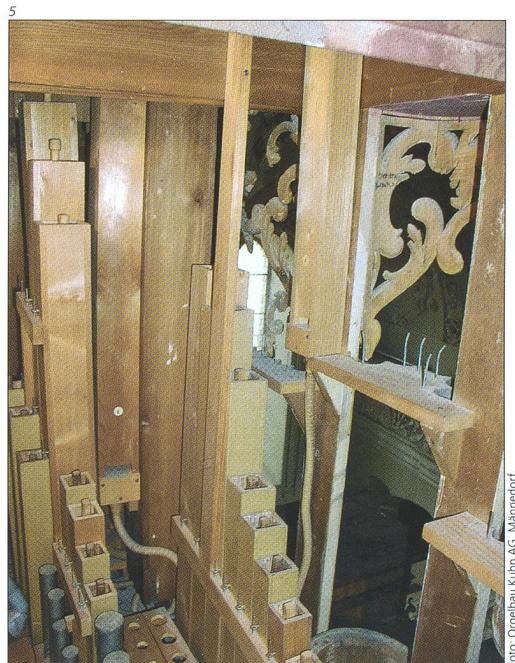
Offensichtlich vertauscht wurden die Metallpfeifen der beiden Register Copel 8' im Hauptwerk und Rückpositiv (Bezeichnung «Pos» auf den Pfeifen im Hauptwerk). Gravierende Folgen hatte 1953 der Einbau der neuen Pfeifen der Sifflöte 1' ab C im Rückpositiv. An der Windlade konnte nachgewiesen werden, dass das ursprünglich hier platzierte Register erst ab c<sup>1</sup> begann. Im Bereich c-h mussten deshalb die gedeckten Pfeifen der Copel 8' umplaziert und mit Konduktoren mit Wind versorgt werden. Auch im Hauptwerk mussten Pfeifen wegen zu weiter Mensuren neu eingebauter Holzpfeifen umplaziert werden (Abb. 5).

**Abb. 5**  
Wegen zu weiter Mensuren neuer Pfeifen des Registers Bourdon 16' wurden einzelne Pfeifen an der Gehäusefront und an anderen Holzpfeifen befestigt und mit flexiblen Konduktoren mit Wind versorgt.

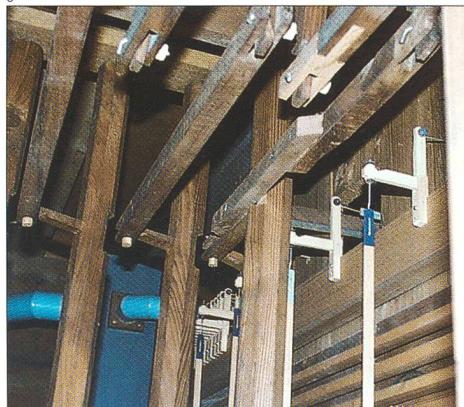
6

**Abb. 6**  
Die Mechanikwinkel der Pedaltraktur sind einzeln aufgeschraubt.

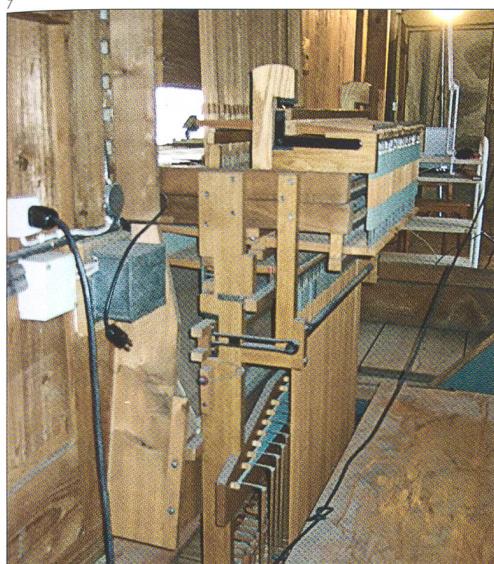
7

Die Trakturen wurden 1953 unter Verwendung originaler Bauteile erneuert. Diese Arbeit ergab sich in erster Linie durch die Veränderungen im Spieltischbereich. Durch den Einschub der Pedalklaviatur war eine direkte Stechermechanik zum Rückpositiv nicht mehr möglich. Die Manualklaviaturen wurden nach unseren Untersuchungsergebnissen beibehalten (siehe «Spieltisch»), Abgänge und Koppeleinrichtungen wurden aber verändert (Koppeln über Wippen) (Abb. 7).

**Abb. 7**  
Der Spieltischeinbau von Metzler mit Manualkopplungen über eine Wippenmechanik.

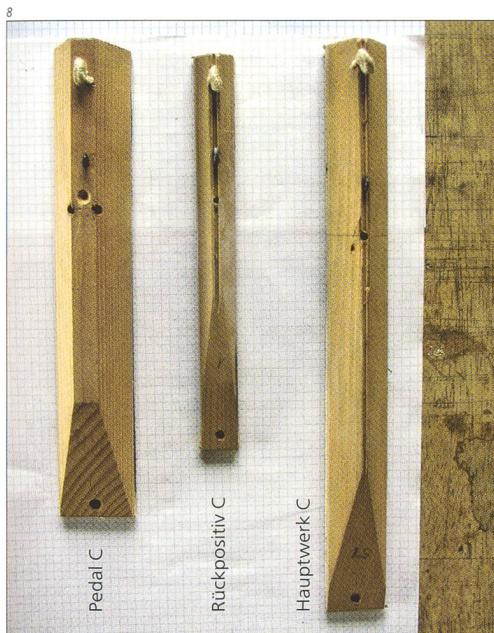
8

Metzler verlegte auch die Anhängepunkte der Ventile um bis zu 5 cm nach vorne (Abb. 8), um einen geringeren Druckpunkt zu erreichen. Durch die neuen Windkastenböden und Pulpeten war dies einfach zu realisieren. Die Traktur des Hauptwerks verließ dadurch entsprechend schräg vom Wellenbrett zur Lade (Abb. 9). Die Abstrakten wurden 1953, mit Ausnahme einzelner horizontal verlaufender Abstrakten zum Rückpositiv, gänzlich erneuert. Erneuert wurden auch sämtliche Mechanikwinkel durch solche aus Weissbuche (Abb. 6), die einzeln auf die Winkellager aufgeschraubt wurden. Die Trakturqualität war trotz dieser Massnahmen nach Jahren wieder äußerst unbefriedigend.

**Abb. 8**  
Abgeänderte Tonventile: Die Anhängepunkte (Ringösen) wurden von Metzler gegen die Vorderseite der Ventile versetzt (umhäkelte Ringösen, oben). Die alten Ringösen blieben erhalten. Die Ventile wurden schmäler geschnitten. Erkennbar ist dies am Pedalventil, wo die alten Federsitze (für zwei Federn) in der Schnittfläche liegen.

Bei allen drei Werken wurden die Anhängepunkte an den Ventilen nach vorne versetzt (Abb. 8).

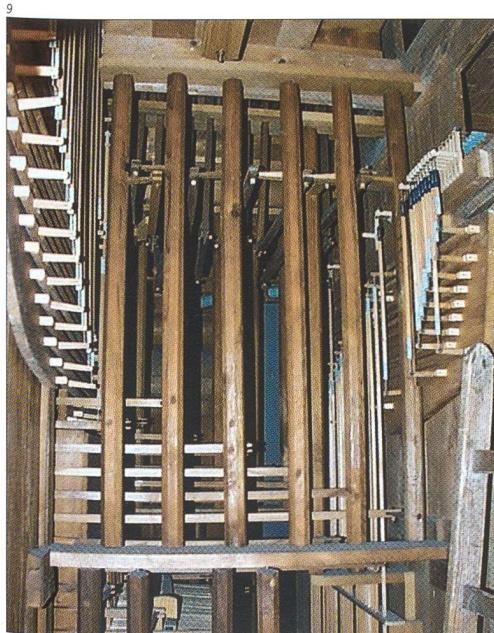
9

Die Versetzung der Wellen hatte zur Folge, dass die vorne und hinten positionierten Verbindungsstan gen zwischen Wellenarmen und Schwertern ver kröpft werden mussten. Die Schwerter zu den Schleifen sind alt, das Lager wurde erneuert. Diese offensichtlich wenig durchdachten Veränderungen machten Ausschnitte an den alten Wellen notwen dig (Abb. 6, 9, 10).

**Abb. 9**  
Ton und Registermechanik vor der Restaurierung: Links das Hauptwerkwellenbrett, mit schräg nach vorne verlaufender Traktur (wegen verändertem Ventilabzug). Rechts das nach oben versetzte Pedalwellenbrett, für welches die hinteren Registerwellen entsprechend ausgeschnitten werden müssen.

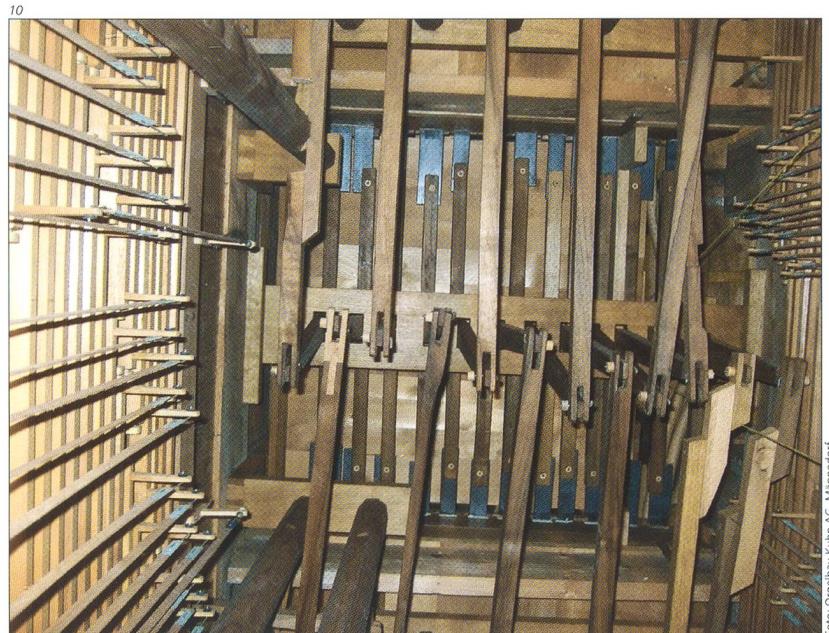
10

**Abb. 10**  
Registerschwerter, von unten betrachtet. Durch den Umbau von 1960 ergeben sich Verkröpfungen und Überschneidungen der Zugstangen.

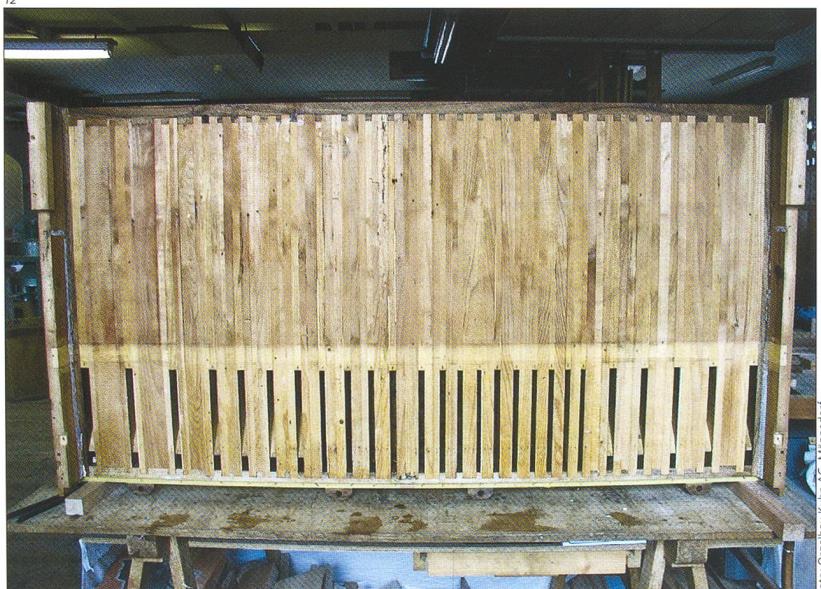
Abb. 12  
Die Windlade des Hauptwerks, Ventilseite: Nach Ablösen des Kunstleders und Papiers sind die Spuren des alten Windkastens am Holz deutlich ablesbar. Der Windkasten erstreckte sich nur über den Ventilbereich. Die Rückwand des Ventilkastens war in die Seitenwände eingemetzt.

Im Windkastenbereich wurden auf die Ladenkörper Kunstleder aufgeleimt. Dieses Kunstleder verklebte nach Jahren mit den Ventilbelägen. Ausserhalb des Windkastenbereiches sind die Ladenkörper mit mehrschichtigem Papier bezogen. Kunstleder und Papier wurden entfernt (Abb. 12).

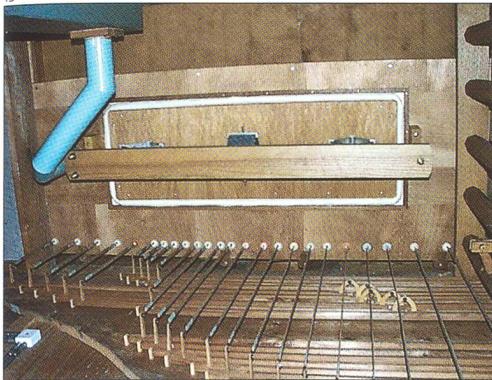
Abb. 13

Der Windkasten des Hauptwerks vor der Restaurierung (mit eingebautem Schwimmerbalg), über die gesamte Ladenfläche reichend.

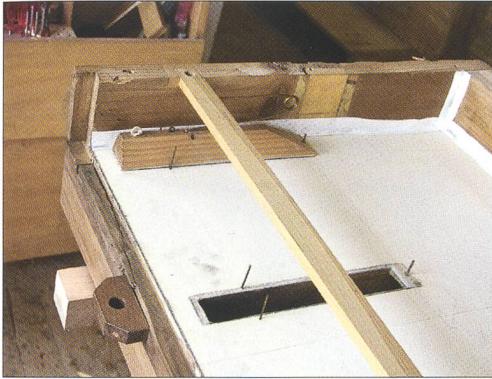
Abb. 14

Ein eingesetztes Brettchen in den ursprünglichen Ausschnitten der Windkastenrückseite. Die abgesägte originale Rückwand blieb erhalten, sie wurde auf der Außenseite der Lade aufgeschraubt.

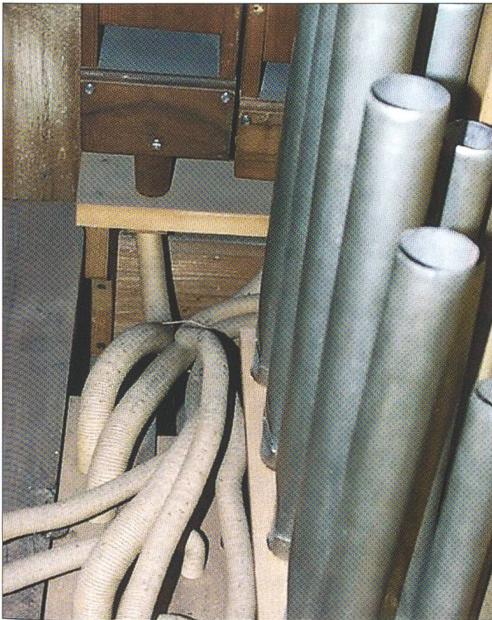
Die alten Pfeifenstöcke sind weitgehend erhalten. Umbaumaßnahmen an den Stöcken und alte Rasterspuren lassen erkennen, dass neue Pfeifen (Bourdon 16') in zu weiter Mensur gefertigt wurden (Windversorgung mit Konduktien, da kein Platz auf der Lade) (Abb. 15).

Abb. 15

Die Windversorgung aller abgeföhnten Pfeifen erfolgt über flexible Konduktien.

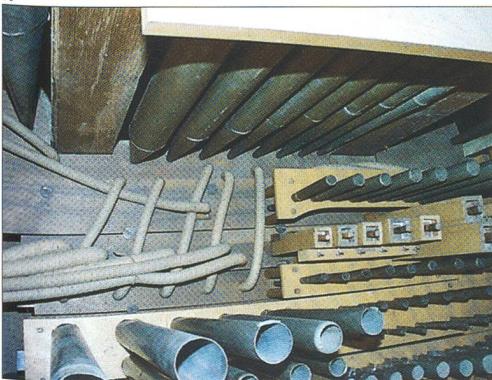
Abb. 16

Die Windversorgung der Prospektorgelpfeifen (4', 2 2/3', 2') mit flexiblen Konduktien.

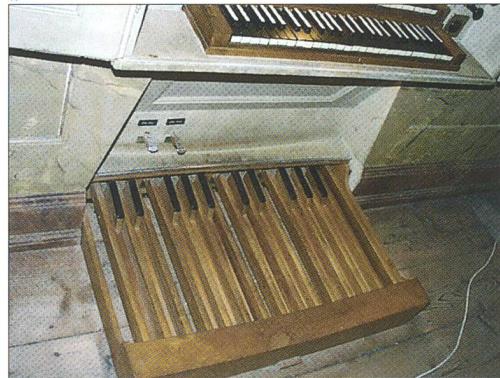
Die alten Klavaturrahmen sind sehr dünn (15 mm), so dass sie in der Mittellage hinten stark durchbiegen. Die Koppelteinrichtung mit den eingelassenen Schiebern in den Backen des I. Manuals wirkt an sich sehr raffiniert, war aber mit Sicherheit nicht funktionsfähig. Metzler versuchte, mit Blattfedern und kleinen Metallkugeln Einrastpunkte zu realisieren, was aber offensichtlich nicht zum Erfolg führte. Eine Wippenkoppel wurde von ihm deshalb neu konzipiert. Dieses Vorgehen ist nachvollziehbar, war doch die Klavatur- und Koppelkonstruktion Otters hinsichtlich Funktionsicherheit wirklich ungenügend. Die Pedalklaviatur und die gesamte Spieltischtechnik wurden 1953 neu gebaut. Um einen Einschub der Pedalklaviatur zu ermöglichen, wurde das Gehäuse entsprechend ausgesägt (Abb. 17, 18).

Abb. 17

Ein Ausschnitt in der Gehäusefront ermöglicht den Einschub der Pedalklaviatur.

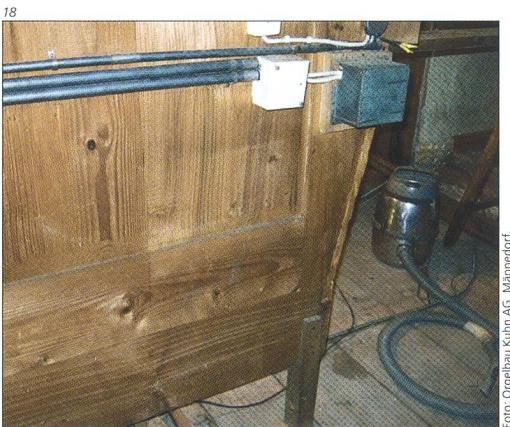
Abb. 18  
Innenseite der Gehäusefront mit Ausschnitten, die schräg nach unten auf das Außenmass der Pedalklaviatur verlaufen, darüber Elektroinstallationen.

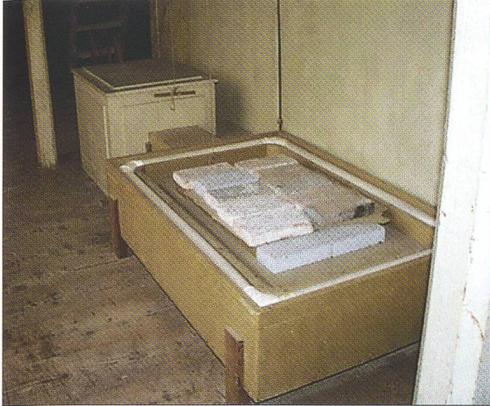
19

Der Magazinbalg (Abb. 19) wie die Windanlage wurden 1953 komplett neu gebaut, wobei kein Bezug zum bisherigen (originalen?) Kanalverlauf genommen wurde. Im Bericht Seydoux ist auf dem Foto IVb der senkrechte Kanal zur Lade des Hauptwerks im vorderen Teil des Untergehäuses zu sehen (bestehend hinten). Davon abzweigend verläuft der Kanal zur Pedallade schräg nach hinten. Diese Situation ist am Gehäuse ablesbar durch die neuer eingesetzten Ausschnitte in der Rückwand und der Unteransicht.

**Abb. 19**  
Motorkasten und Magazinbalg  
hinter der Orgel.

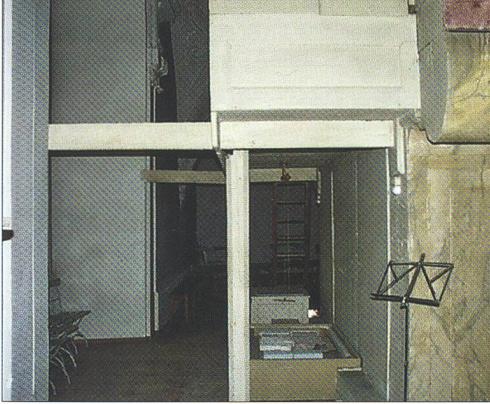
20

Windlade und Gehäuse lagerten auf Holzstützen, welche das Hauptgehäuse mit dem Mauerwerk auf den Aussenseiten verbanden (Abb. 20). Diese ungenügende Statik musste zwangsläufig zu Senkungen im Mittelbereich führen. Es wurde deshalb ein Vierkantbalken mit zusätzlichen Abstützungen auf der Rückseite des Pedalwerks eingebaut. Nach Wegnahme dieses Balkens fanden sich darunter Inschriften

mit der Jahreszahl 1870. Die Abstützung des Balkens auf der C#-Seite liegt aber genau im Bereich des Trägers zum Mauerwerk, weshalb dieser Träger ausgeschnitten werden musste und dadurch seine Tragfähigkeit vollständig verloren ging. Er wurde an die eingebaute Stütze einfach angenagelt. Der neue Tragbalken verhinderte aber auch nicht die weitere Absenkung im Mittelbereich, wodurch sich die Rückwand verzog und es an den aufgenagelten Füllungen zu erheblichen Schäden kam.

**Abb. 20**  
Die Abstützung des Pedal-  
gehäuses, darunter der  
Magazinbalg.
