**Zeitschrift:** Archäologie und Denkmalpflege im Kanton Solothurn  
**Herausgeber:** Amt für Denkmalpflege und Archäologie des Kantons Solothurn  
**Band:** 19 (2014)

## Bettlach, Kirche St. Klemenz, Restaurierung 2010–2013

BENNO MUTTER UND STEFAN RUDOLF

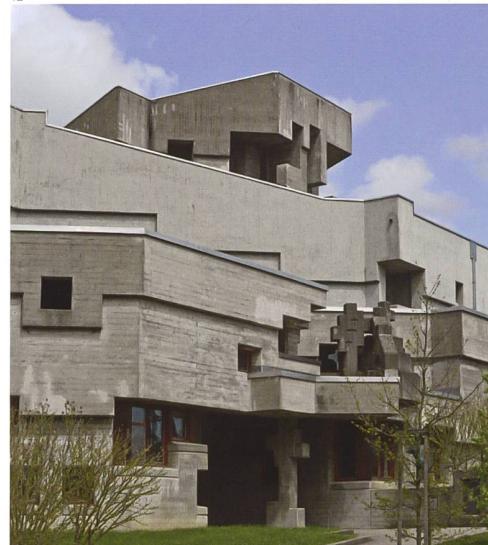
Abb. 12

Südansicht vor der Sichtbetoninstandstellung. Zu beachten sind insbesondere die mit einer Acrylfarbe versehene Wand des Kirchenschiffs, die bereits früher erfolgten Flickstellen im Sichtbeton und die Dachränder.

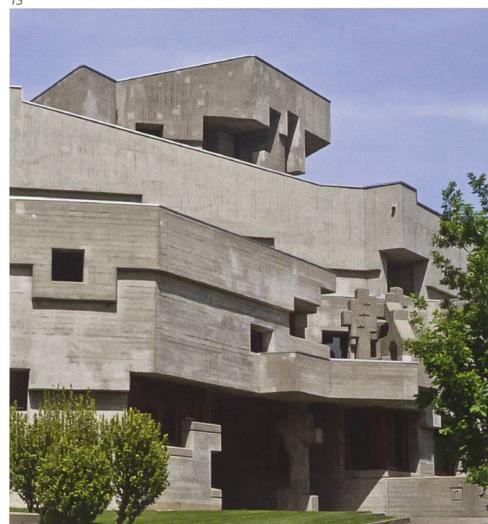
Abb. 13

Südansicht nach der Sichtbetoninstandstellung.

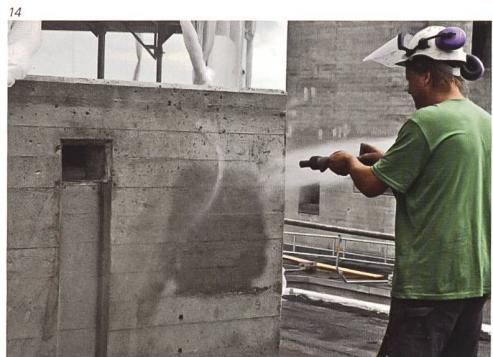
*Abb. 14*  
Entfernen des Anstrichs von 1984.

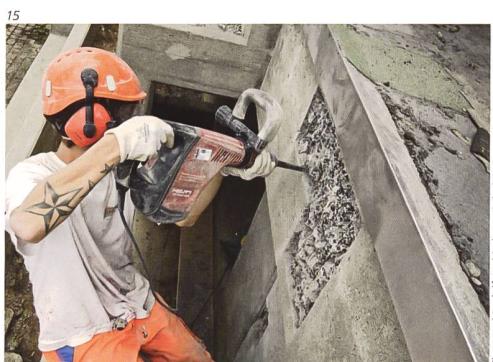
*Abb. 15*  
Die schadhaften Bewehrungseisen werden freigelegt.

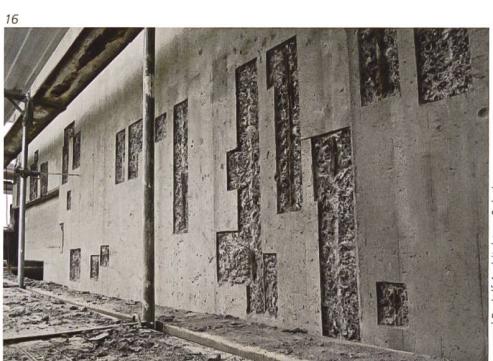
*Abb. 16*  
Die Kanten der Flickstellen wurden nachbearbeitet; gut zu sehen sind auch die braunen Lecakugeln im Beton.

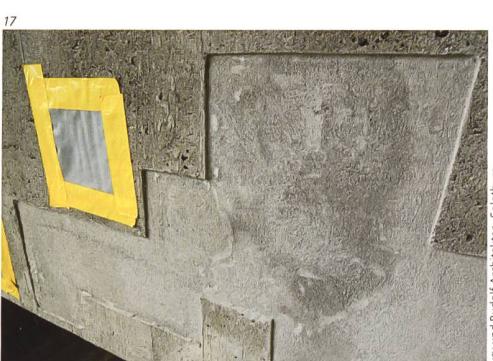
*Abb. 17*  
Die Flickstellen werden etappenweise reprofiliert und mit Plastik abgedeckt, damit sie nicht zu schnell austrocknen.

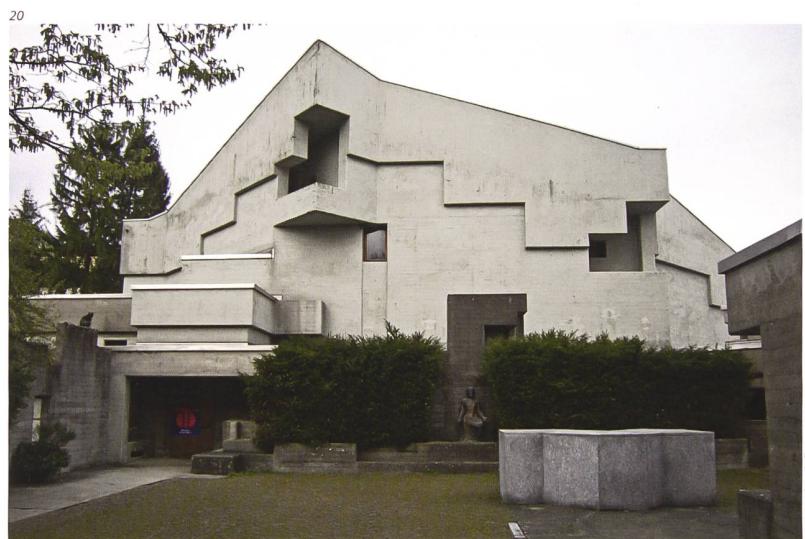
*Abb. 20*  
Ansicht des Innenhofs und der mit Acrylfarbe gestrichenen Westfassade vor der Sichtbetoninstandstellung. Am rechten Bildrand ist der mit Granitplatten verkleidete Aussenaltar zu sehen.

platten, da er beträchtliche Schwindrisse und Ausinterungen aufwies. Im Zuge der aktuellen Aussenrestaurierung wurden der Innenhof asphaltiert und die Granitplatten entfernt. Die oberste Betonschicht des Aussenaltars wurde abgetragen und neu aufgebaut (Abb. 20 und 22).

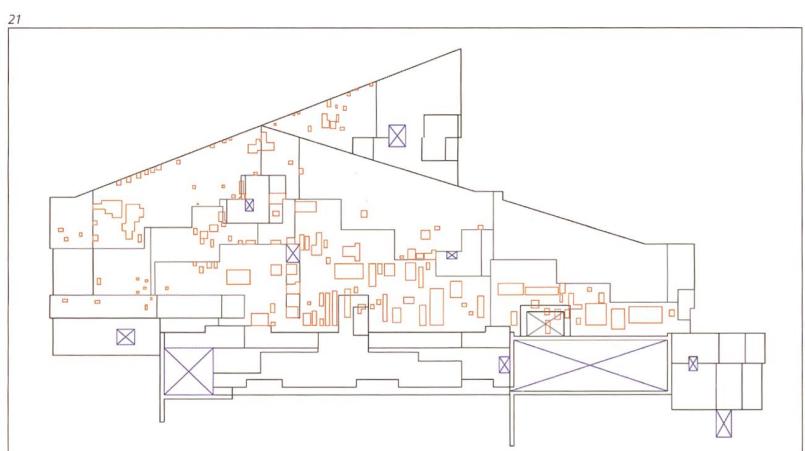
*Abb. 21*  
Westansicht mit rot eingezzeichneten Reprofilierungsflächen.

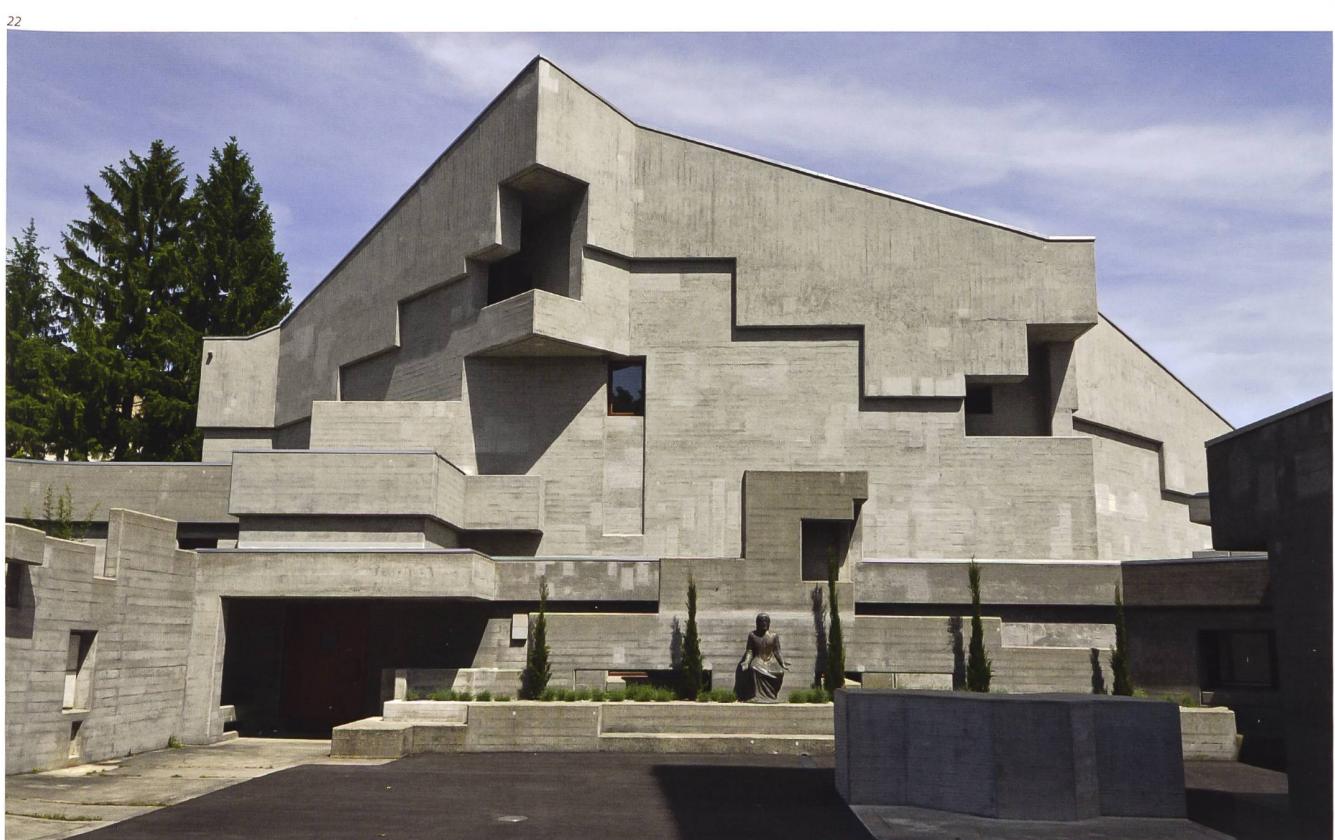
*Abb. 22*  
Ansicht des Innenhofs und der Westfassade nach der Sichtbetoninstandstellung. Auch der Aussenaltar zeigt sich wieder mit Sichtbetonoberfläche.

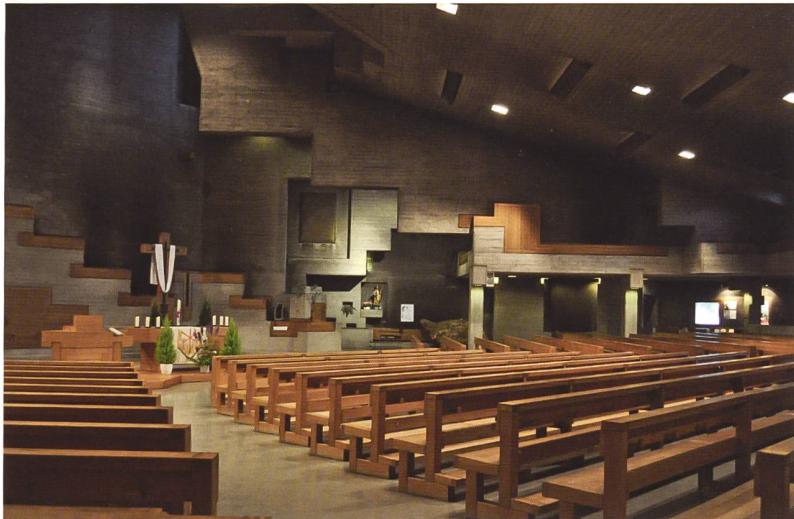
Abb. 23

Der Kirchenraum vor der Reinigung. Gut zu sehen sind hinter dem Kreuz die stark verrosteten Wandpartien.

In der zweiten Etappe wurde der Kirchenraum restauriert. Im Laufe der Jahre setzte sich an den Wänden, insbesondere in den Bereichen der Heizungskonvektoren, wo die Luft besonders bewegt wird, Schmutz fest, der durch das Abbrennen von Kerzen entsteht oder durch die Besucher in den Raum gelangt. Die Wände waren stellenweise schwarz. Auch hier lag die besondere Herausforderung im Finden der richtigen Methode, um die Betonoberflächen zu reinigen. Nach den guten Erfahrungen mit dem Vergabeverfahren zur Aussenrestaurierung arbeiteten verschiedene Unternehmen wiederum Offerten und

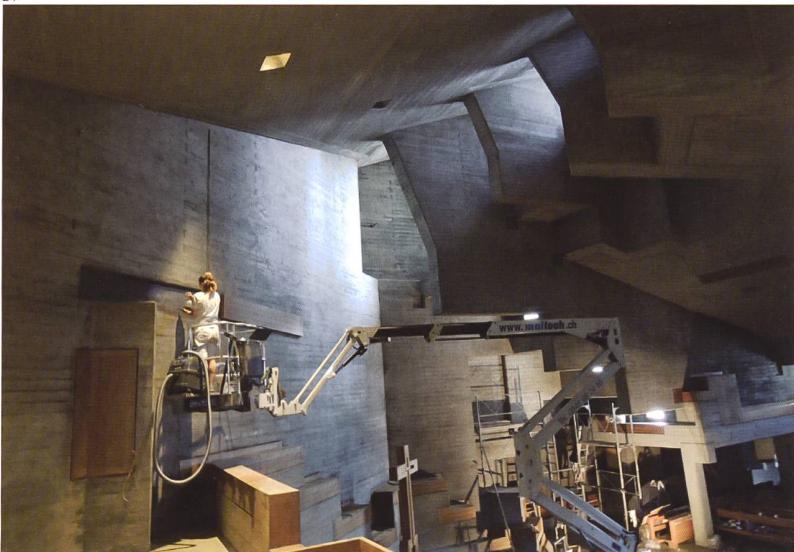
Abb. 24

Der Kirchenraum während der Reinigung.

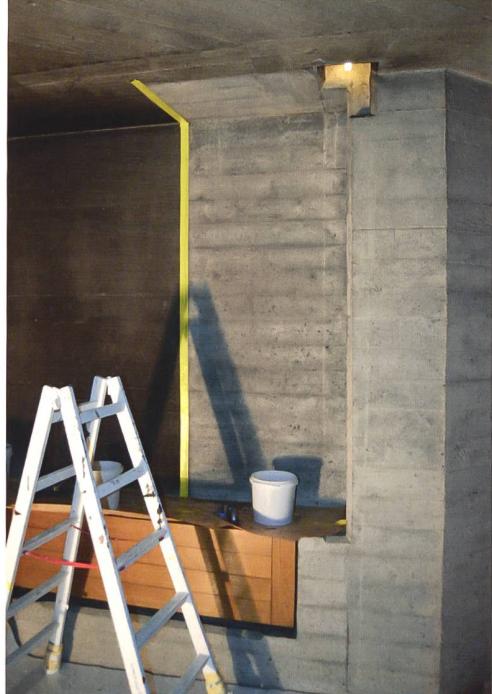
Abb. 25

Für die Submission erstellte Musterfläche im Kirchenraum. Links der gelben Markierung die verschmutzte Oberfläche, rechts davon das Reinigungsmuster.
