Artikel: Bettlach, Kirche St. Klemenz, Restaurierung 2010-2013

Bettlach, Kirche St. Klemenz, Restaurierung 2010-2013

BENNO MUTTER UND STEFAN RUDOLF

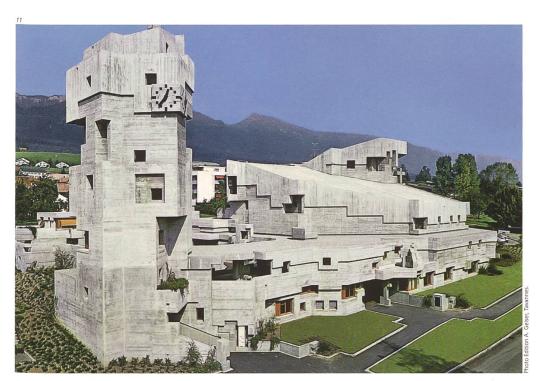
Abb. 12 Südansicht vor der Sichtbetoninstandstellung. Zu beachten sind insbesondere die mit einer Acrylfarbe versehene Wand des Kirchenschiffs, die bereits früher erfolgten Flickstellen im Sichtbeton und die Dachränder.

Nachdem die Kirche eingerüstet worden war, wurde die erwähnte Acrylfarbe entfernt, indem mit einem Gemisch aus Wasser und Sand die Wände mit relativ niedrigem Druck abgespritzt wurden. Es war dabei nicht beabsichtigt, die gesamte Farbe zu entfernen, da sonst die Zementhaut und die Schalungsstruktur, die für den Ausdruck des Bauwerks entscheidend sind, zerstört worden wären. Auch bestand die Gefahr, dass Lecakugeln aufbrechen könnten und so in der Betonfläche als unerwünschte dunkle Punkte in Erscheinung getreten wären.

Danach eruierten der Ingenieur und der Unternehmer die schadhaften Stellen. Diese wurden wie oben beschrieben bearbeitet. Besonders wichtig war es, dass der Restaurator die reprofilierten Flächen farblich an deren Umgebung anglich. Ziel dieses Arbeitsschrittes war nicht die Unkenntlichmachung der Schadstellen, denn diese gehören zur Geschichte des Gebäudes, und diese soll lesbar sein. Vielmehr sollten sich die reparierten Stellen nicht zu sehr von der Betonfarbe abheben. Da der Beton aber auf jeder Seite durch die Bewitterung, das Auswaschen und die Sonneneinstrahlung im Laufe der Jahre eine andere Farbe und Oberflächenstruktur erhielt, war es nicht möglich, eine Mörtelmischung herzustellen, die sich farblich an allen Orten in die Umgebung integriert. Hier half der Restaurator nach.

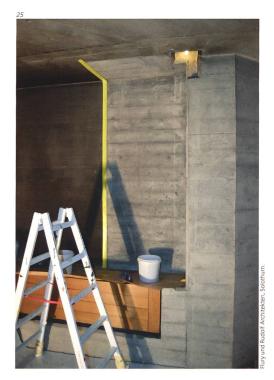
Abb. 23 Der Kirchenraum vor der Reinigung. Gut zu sehen sind hinter dem Kreuz die stark verrussten Wandpartien.

In der zweiten Etappe wurde der Kirchenraum restauriert. Im Laufe der Jahre setzte sich an den Wänden, insbesondere in den Bereichen der Heizungskonvektoren, wo die Luft besonders bewegt wird, Schmutz fest, der durch das Abbrennen von Kerzen entsteht oder durch die Besucher in den Raum gelangt. Die Wände waren stellenweise schwarz. Auch hier lag die besondere Herausforderung im Finden der richtigen Methode, um die Betonoberflächen zu reinigen. Nach den guten Erfahrungen mit dem Vergabeverfahren zur Aussenrestaurierung arbeiteten verschiedene Unternehmen wiederum Offerten und
