Gänsbrunnen, Pfarrkirche St. Joseph, Innenrestaurierung

STEFAN BLANK

Die 1626–1628 erbaute Kirche St. Joseph in Gänsbrunnen ist ein nachgotisches Bergkirchlein in freier Lage am nordseitigen Hang des Thals, wo es zusammen mit dem Pfarrhaus eine malerische Baugruppe bildet. 2012/13 wurden in zwei Etappen die problematischen raumklimatischen Verhältnisse saniert und die reiche Ausstattung einer Restaurierung unterzogen.

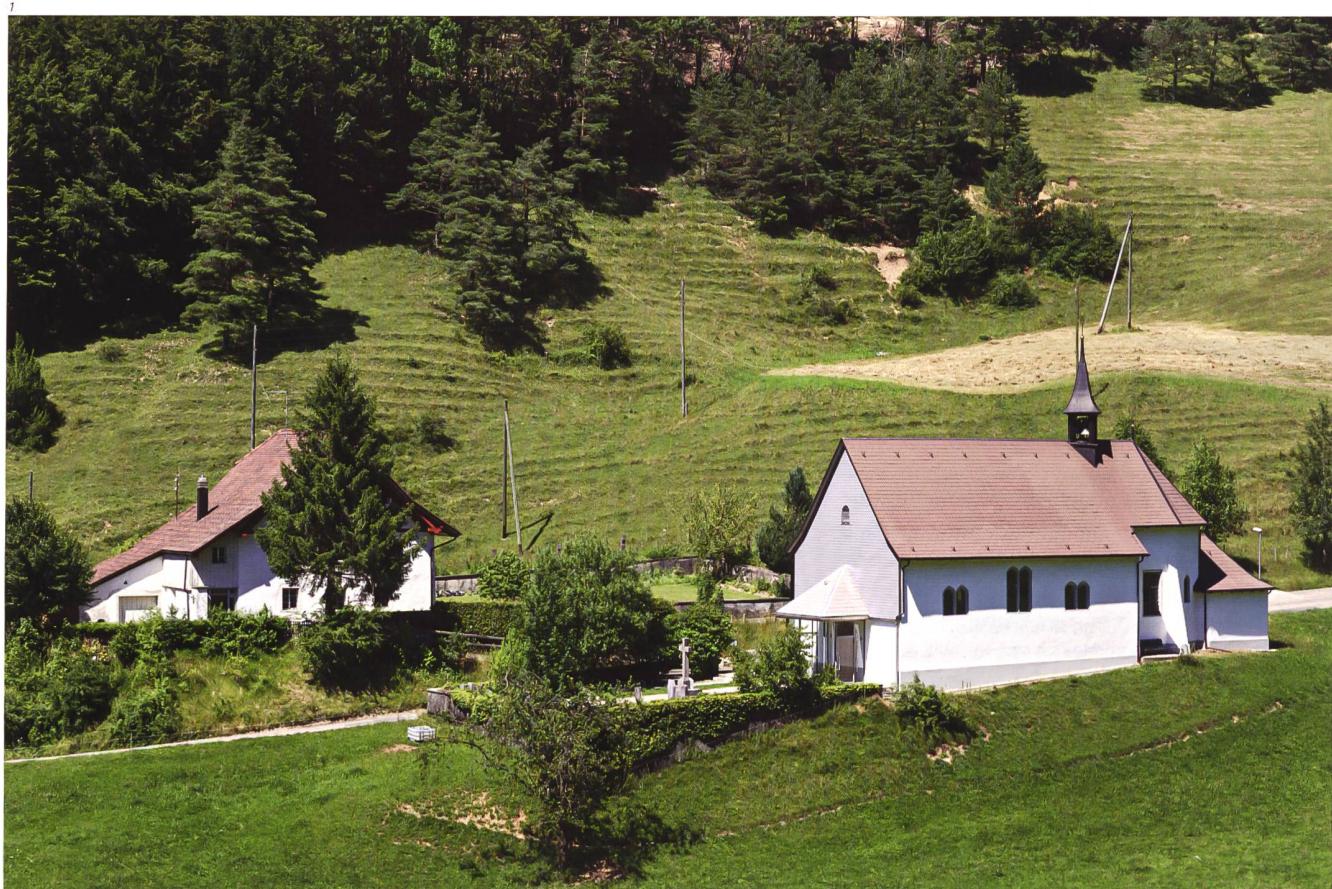
Abb. 1
Gänsbrunnen. Blick von Süden auf die Gebäudegruppe mit Pfarrkirche St. Joseph und Pfarrhaus. Zustand nach der Restaurierung der Kirche, mit neuem Windfang.

Als weitere Massnahme der zweiten Etappe wurde der Windfang vor der Westfassade, der 2002 unglücklicherweise mit weißen Kunststoffprofilen errichtet worden war, neu gestaltet. Mit der filigranen Neukonstruktion konnte ein störendes Element eliminiert und das äussere Erscheinungsbild der Kirche aufgewertet werden (Abb. 1, 3).

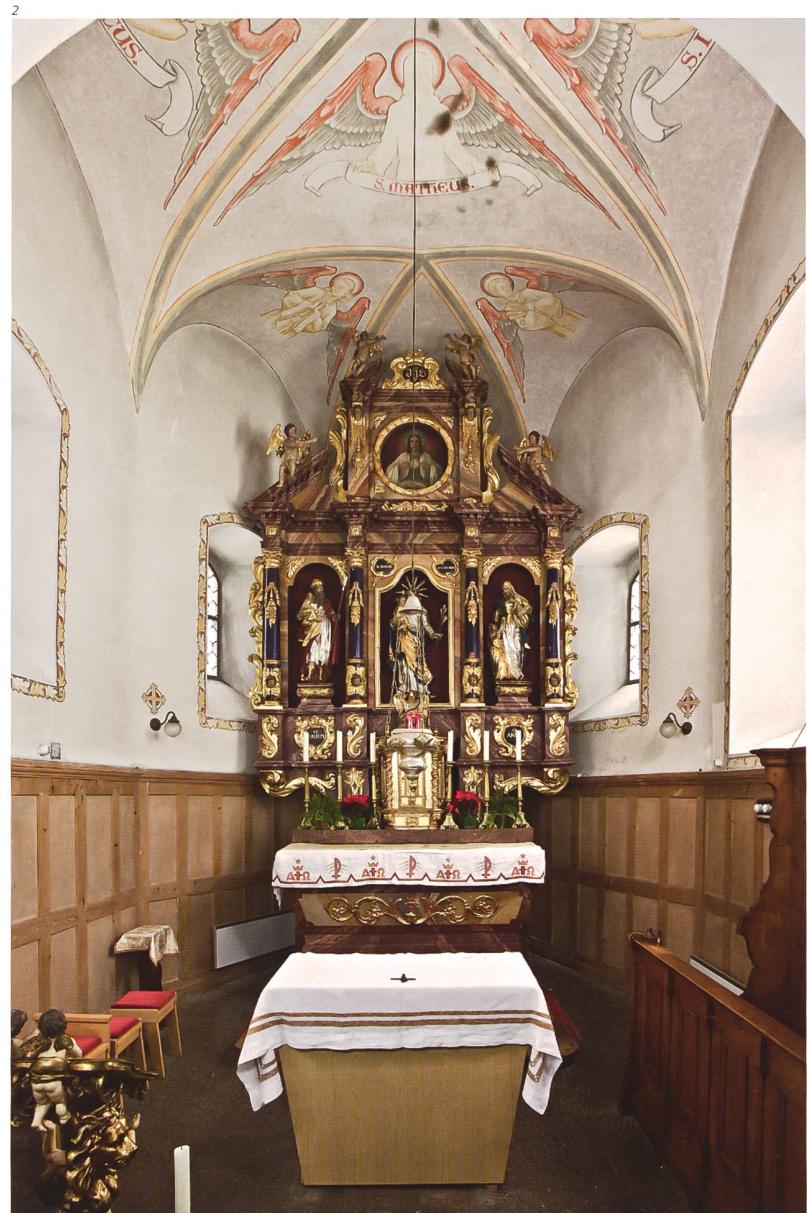
Abb. 2
Hochaltar und Chorraum im Zustand vor der Restaurierung 2012/13, mit Wandtafeln und Wandmalereien von 1928.

in den Zustand des 17. Jahrhunderts rückgeführt werden sollte. Als Folge davon waren im Chor die Ausstattungselemente von 1928 (Wandtäfer, Dekorationsmalereien) zu entfernen und beim Altar die Erstfassung freizulegen (Abb. 2, 4, 5).

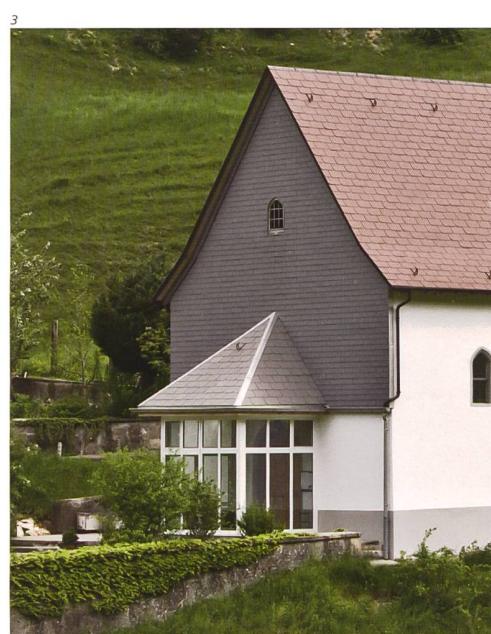
Abb. 3
Aussenansicht der Kirche Gänzenbrunnen vor der Erneuerung des Windfangs vor der Westfassade.

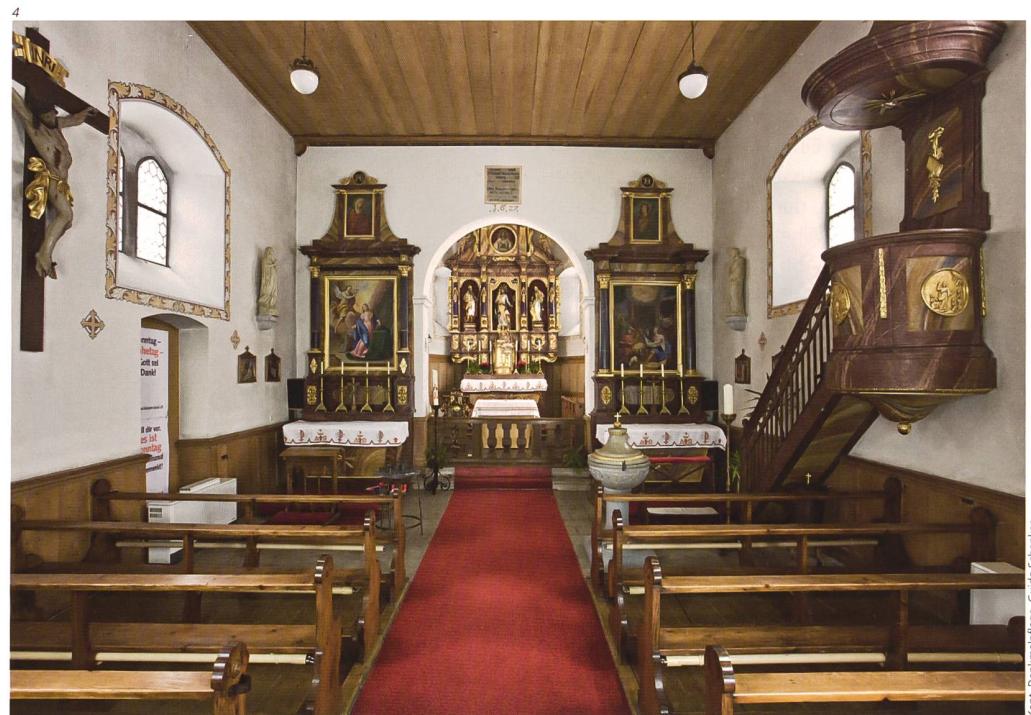
Abb. 4
Inneres mit Blick zum Chor im Zustand vor der Restaurierung.

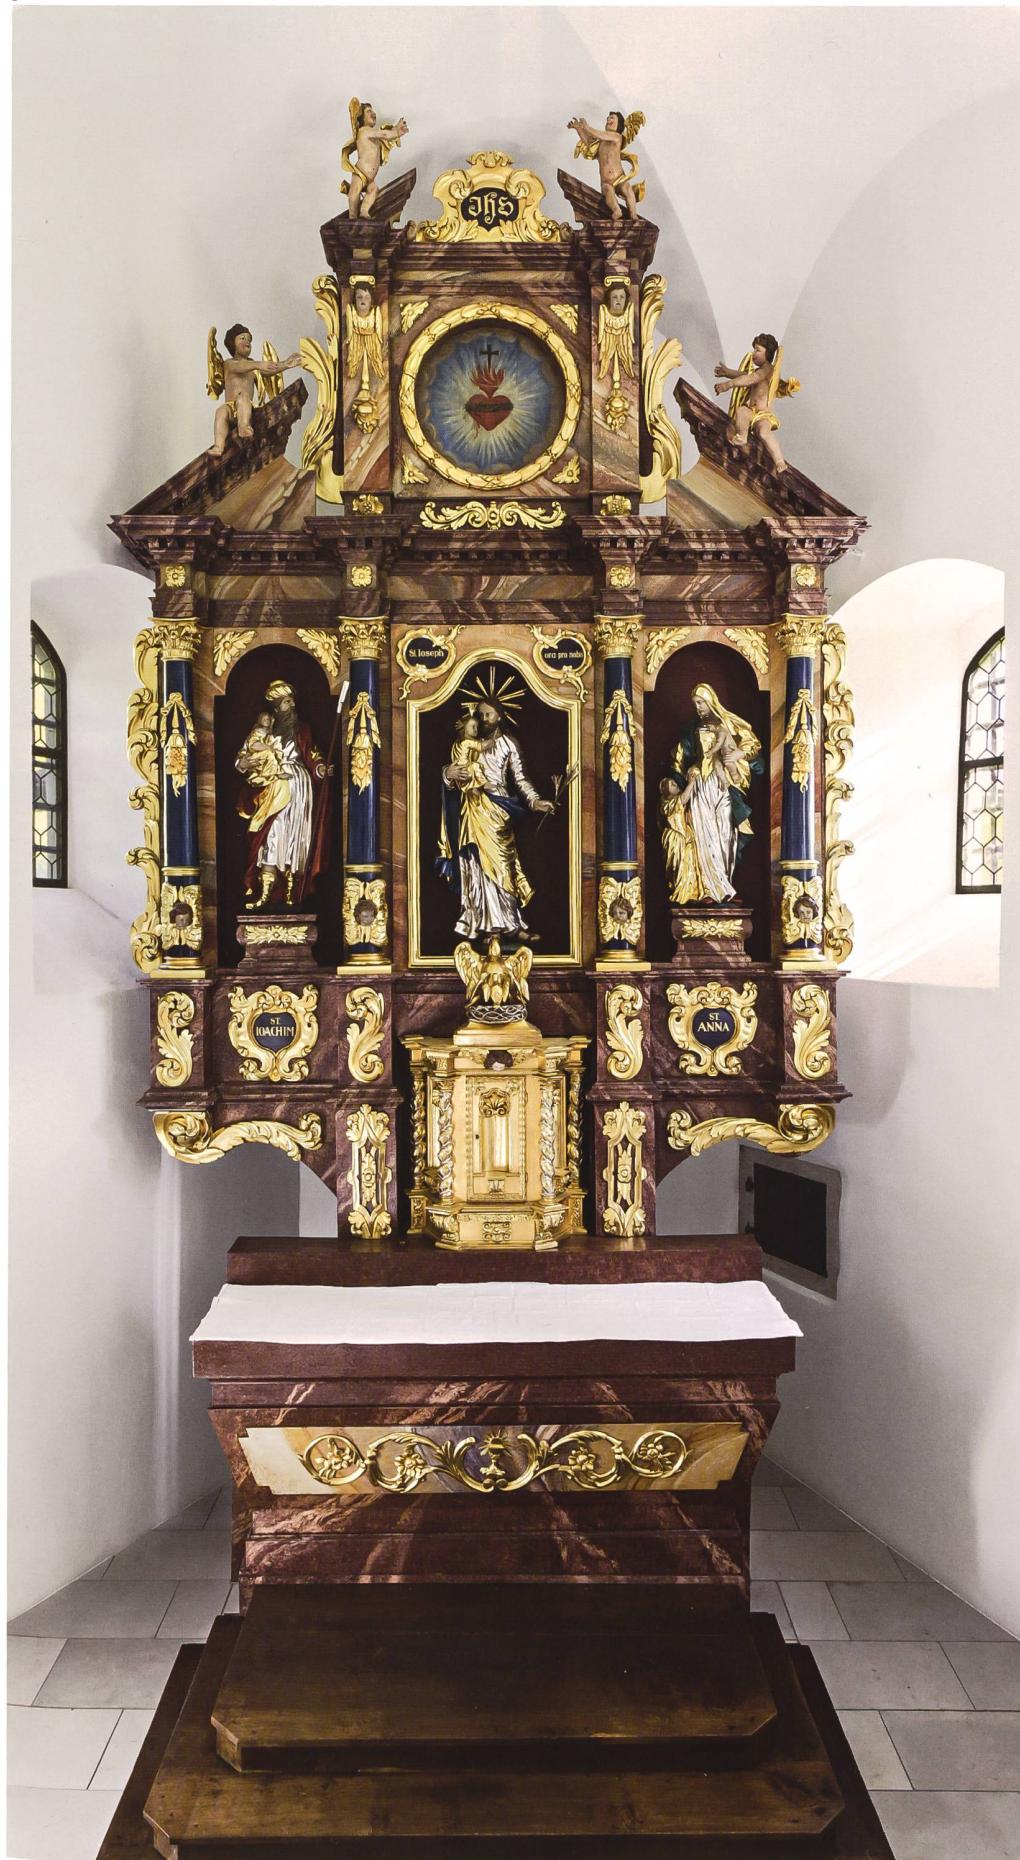
Abb. 5
Hochaltar aus dem ausgehenden 17. Jahrhundert, der Werkstatt des Bildhauers Hans Wilhelm Tüfel aus Sursee zugeschrieben. Die Farbfassung stammt von 1928. Zustand nach der Restaurierung 2013.

Erstfassung zu verzichten und den seit 1928 vorhandenen Zustand zu konservieren (vgl. Abb. 5 und 14). So erfuhren alle drei Altäre und auch die Kanzel die gleiche Behandlung. Ausgeführt wurde eine konventionelle Reinigung, Konservierung und Restaurierung der bestehenden Fassung von 1928. Die einzige Veränderung betraf die Oberbilder der Altäre: Hier wurden die qualitativ minderwertig mit Heiligendarstellungen bemalten Sperrholzplatten entfernt, um die darunter zum Vorschein gekommenen und gut erhaltenen Darstellungen flammender Herzen wieder zeigen zu können (Abb. 14).

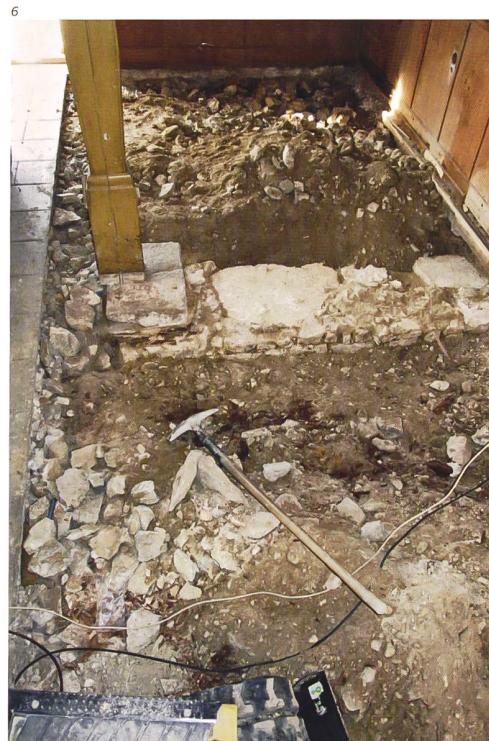
Abb. 6
Kirchenschiff während den Ausgrabungen 2012. In der Bildmitte das Fundament der ursprünglichen Westfassade, die bei der Verlängerung der Kirche 1697 abgebrochen wurde.

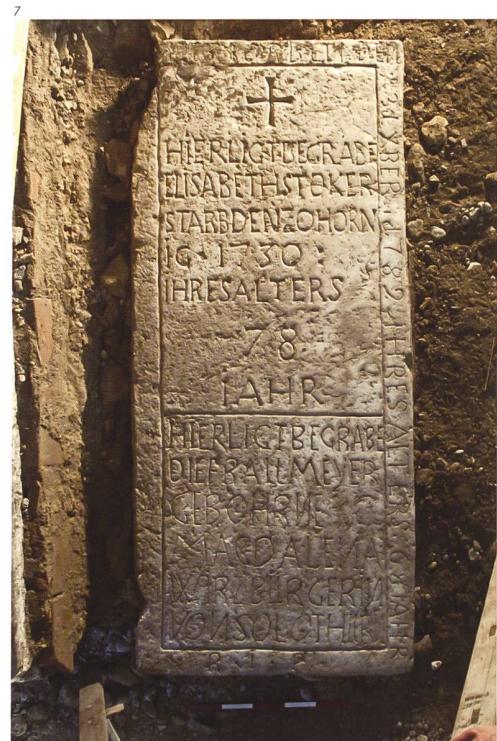
Abb. 7
Während des Aushubs im Kirchenschiff freigelegter Grabstein der Elisabeth Stoker, gestorben 1730 im Alter von 78 Jahren.

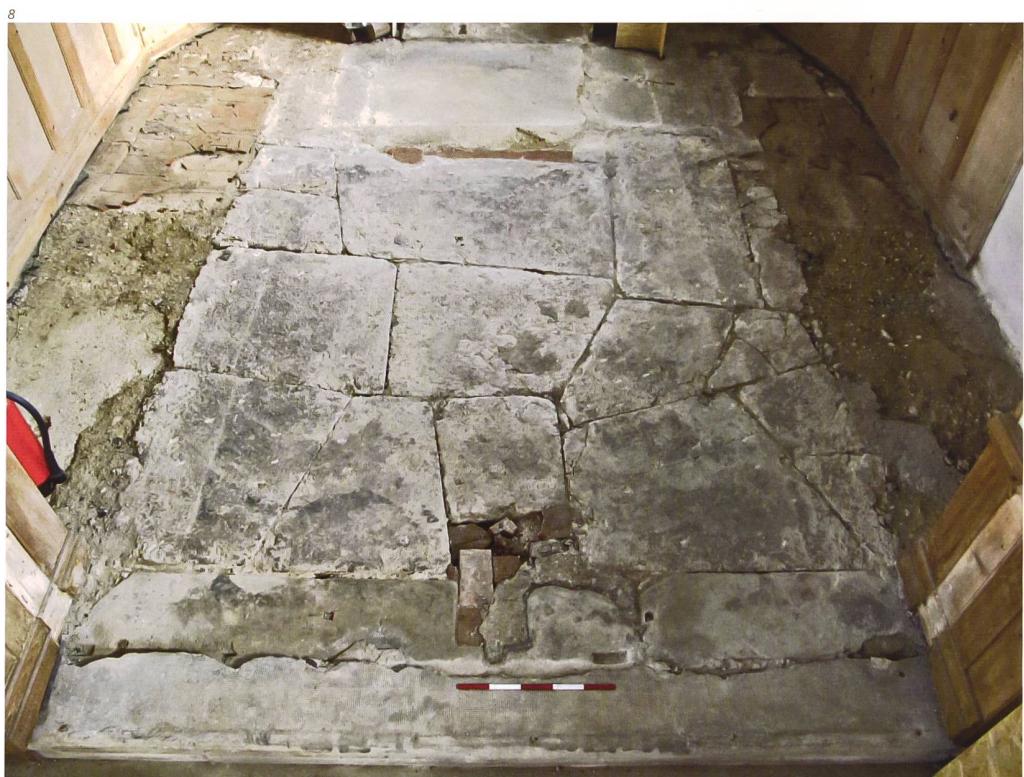
Abb. 8
Blick auf den originalen Chorfussboden aus dem 17. Jahrhundert, bestehend aus grossformatigen Kalksteinplatten und seitlichen Ziegelfeldern für ehemalige Bankfelder.

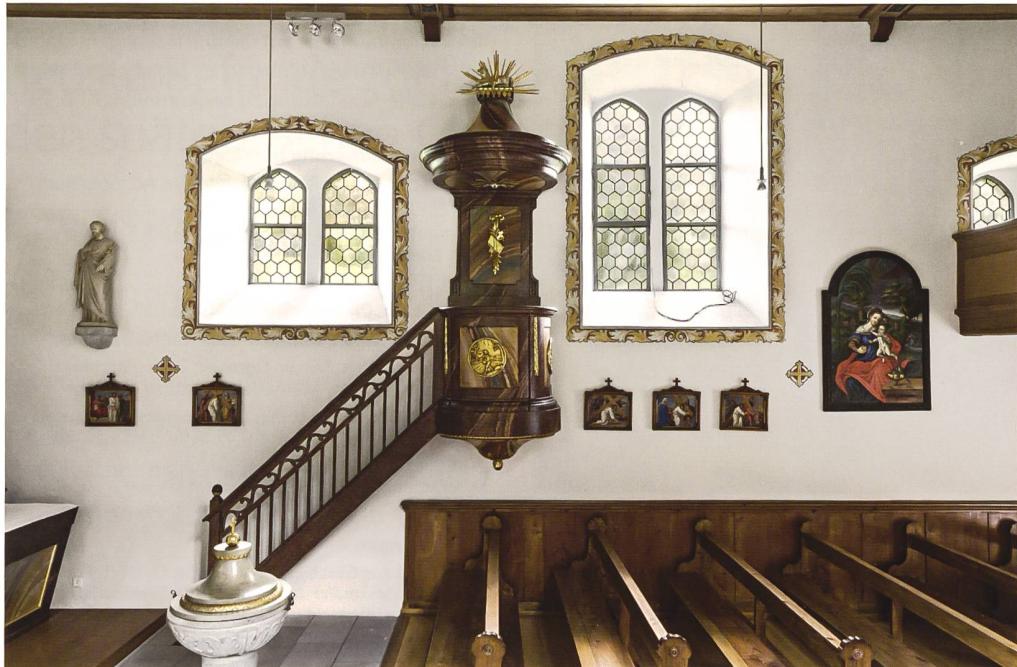
Abb. 16

Ansicht der südlichen Schiffs-wand mit Biedermeierkanzel, Stationenbildern von 1829 und dem Leinwandbild «Ruhe auf der Flucht», das ursprünglich im Mittelteil des Hochaltars eingefügt war. Zustand nach der Restaurierung.

Auch die übrigen Ausstattungselemente, zum Beispiel das grosse Holzkruzifix aus dem 17. Jahrhundert (Abb. 17), das wohl ursprünglich im Hochaltar eingesetzte Leinwandbild «Ruhe auf der Flucht» (vgl. Abb. 16) und die vierzehn Stationenbilder zeigten ein ähnliches Schadensbild mit mehr oder weniger starker Verschmutzung sowie diversen Fehlstellen und Abplatzungen in der Farbfassung; sie wurden dementsprechend zurückhaltend restauriert.

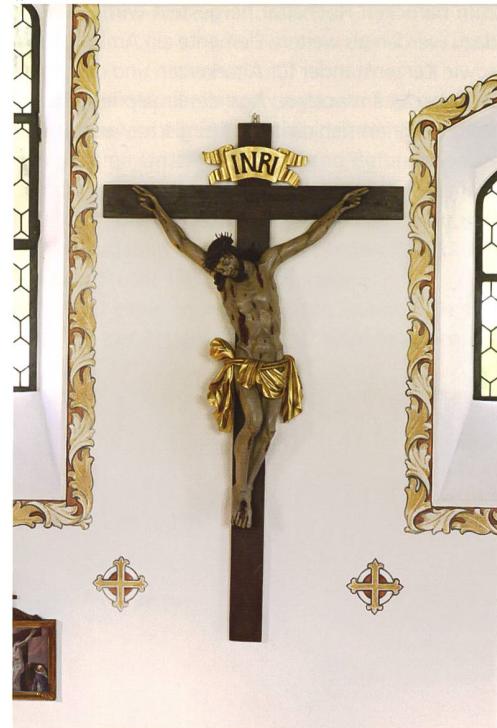
Abb. 17

Kruzifix aus dem 17. Jahrhundert an der nördlichen Schiffs-wand. Zustand nach der Restaurierung.
