Artikel: Gänsbrunnen, Pfarrkirche St. Joseph, Innenrestaurierung

Gänsbrunnen, Pfarrkirche St. Joseph, Innenrestaurierung

Die 1626–1628 erbaute Kirche St. Joseph in Gänsbrunnen ist ein nachgotisches Bergkirchlein in freier Lage am nordseitigen Hang des Thals, wo es zusammen mit dem Pfarrhaus eine malerische Baugruppe bildet. 2012/13 wurden in zwei Etappen die problematischen raumklimatischen Verhältnisse saniert und die reiche Ausstattung einer Restaurierung unterzogen.

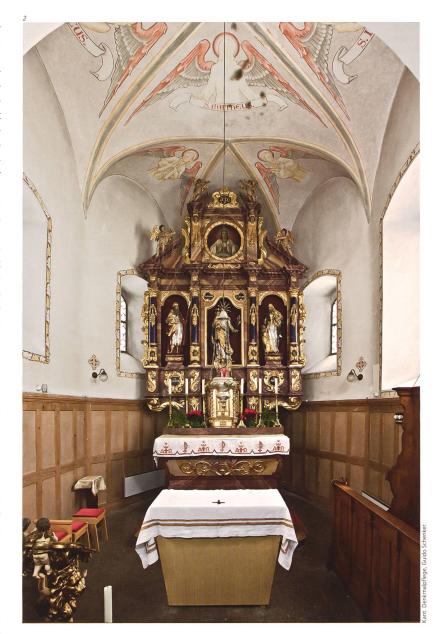
Abb. 2 Hochaltar und Chorraum im Zustand vor der Restaurierung 2012/13, mit Wandtäfer und Wandmalereien von 1928.

in den Zustand des 17. Jahrhunderts rückgeführt werden sollte. Als Folge davon waren im Chor die Ausstattungselemente von 1928 (Wandtäfer, Dekorationsmalereien) zu entfernen und beim Altar die Erstfassung freizulegen (Abb. 2, 4, 5).

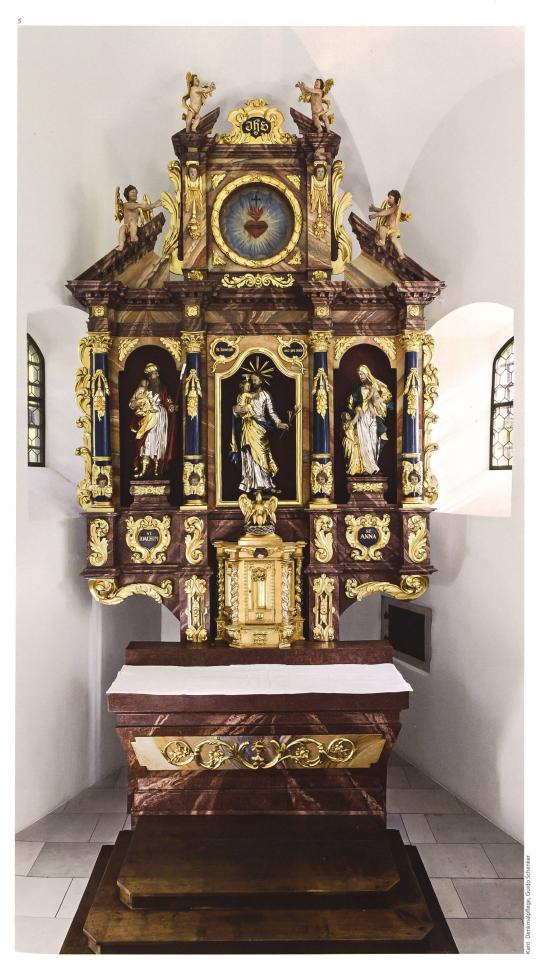
Abb. 5 Hochaltar aus dem ausgehenden 17. Jahrhundert, der Werkstatt des Bildhauers Hans Wilhelm Tüfel aus Sursee zugeschrieben. Die Farbfassung stammt von 1928. Zustand nach der Restaurierung 2013.

Erstfassung zu verzichten und den seit 1928 vorhandenen Zustand zu konservieren (vgl. Abb. 5 und 14). So erfuhren alle drei Altäre und auch die Kanzel die gleiche Behandlung. Ausgeführt wurde eine konventionelle Reinigung, Konservierung und Restaurierung der bestehenden Fassung von 1928. Die einzige Veränderung betraf die Oberbilder der Altäre: Hier wurden die qualitativ minderwertig mit Heiligendarstellungen bemalten Sperrholzplatten entfernt, um die darunter zum Vorschein gekommenen und gut erhaltenen Darstellungen flammender Herzen wieder zeigen zu können (Abb. 14).

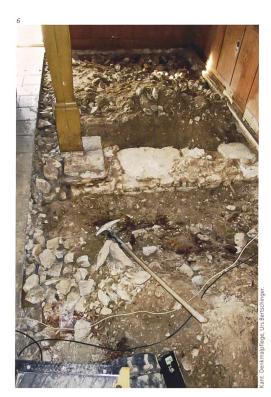
Abb. 6 Kirchenschiff während den Ausgrabungen 2012. In der Bildmitte das Fundament der ursprünglichen Westfassade, die bei der Verlängerung der Kirche 1697 abgebrochen wurde.

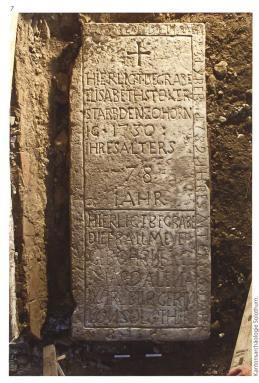
Abb. 7 Während des Aushubs im Kirchenschiff freigelegter Grabstein der Elisabeth Stoker, gestorben 1730 im Alter von 78 Jahren.

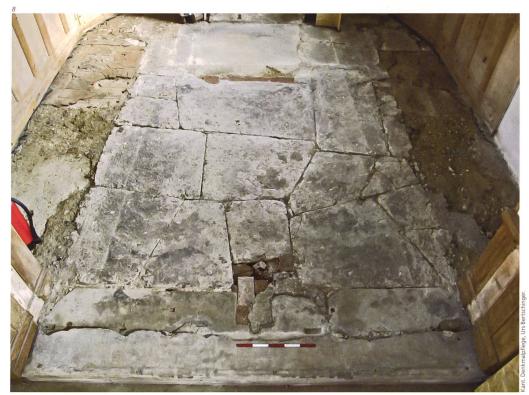
Abb. 8 Blick auf den originalen Chorfussboden aus dem 17. Jahrhundert, bestehend aus grossformatigen Kalksteinplatten und seitlichen Ziegelfeldern für ehemalige Bankfelder.

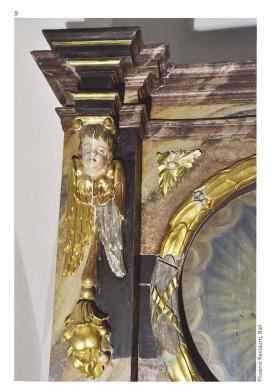
Abb. 9 Sondierung im Bereich des Obstücks des Hochaltars. Die Schwarzfassung mit vergoldeten Zierleisten und versilberten Elementen entspricht der originalen Farbgebung des 17. Jahrhunderts.

und rot gefassten Säulen als barocke Erstfassung festgestellt werden konnte, die sich überdies als freilegbar erwies (Abb. 9–13). Aufgrund dieses Befundes wurde in der ersten Etappe die Raumhülle entsprechend vorbereitet (siehe oben).

Um die ideale Freilegungsmethode am Hauptaltar erarbeiten zu können, wurden weiterführende Sondierungen vorgenommen. Die dabei gewonnenen Erkenntnisse warfen jedoch zahlreiche Fragen und Probleme auf, die den ursprünglichen Entscheid der Rückführung wieder in Frage stellten. Es zeigte sich, dass aufgrund von fehlenden Originalelementen (Altartisch, Tabernakel), älteren Eingriffen an der Altararchitektur sowie mehreren zeitungleichen Zierelementen (Appliken mit unterschiedlichen Schichtabfolgen in der Goldfassung) die Rekonstruktion eines authentischen Zustandes eigentlich unmöglich und daher aus denkmalpflegerischer Sicht nicht zu verantworten war. Deshalb fiel nach eingehender Diskussion der Entscheid, auf eine Freilegung der

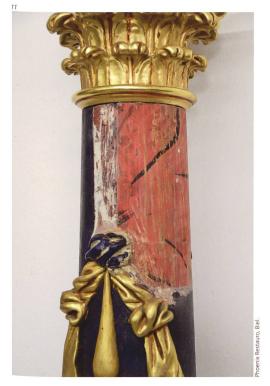
Abb. 10 Die Sondierung an einem Architekturteil des Hochaltars zeigt die drei erhaltenen Farbfassungen. In der Mitte die Schwarzfassung aus dem späten 17. Jahrhundert, links die hellbunte Biedermeier-Marmorierung aus dem mittleren 19. Jahrhundert und rechts die rötliche Fassung von 1928.
