Schönenwerd/Gretzenbach, Bally-Park, Sanierung der Felsgrotte

URS BERTSCHINGER

Der Bally-Park gilt als eine der bedeutendsten historischen Parkanlagen in der Schweiz. Die direkt am Weiher und mit Blick auf die davorliegenden Pfahlbauten gelegene Felsgrotte ist eine der romantisierenden Kleinarchitekturen, die geschickt in die gestaltete Landschaft eingebettet und damit ein wichtiges Element in dieser Landschaftsinszenierung sind. Ältere und neuere Schäden an der noch weitgehend im Originalzustand erhaltenen Grotte forderten nun restauratorische Massnahmen, um das weitere Bestehen dieses fragilen Bauwerks für die Zukunft zu sichern.

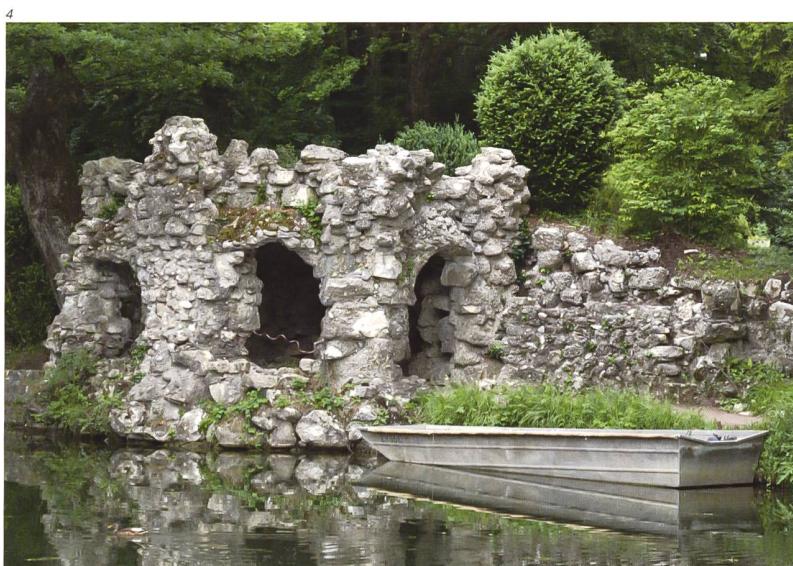
Abb. 4
Die Felsgrotte, vom Teich aus gesehen. Zustand vor der Restaurierung 2011/12.

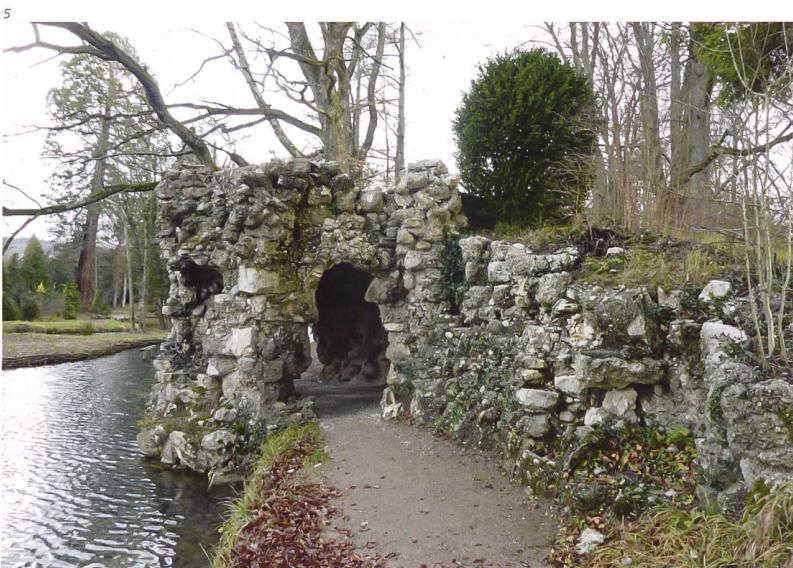
Abb. 5
Blick gegen Nordosten.
Zustand vor der Restaurierung 2011/12. Der Weg führt entlang des Teiches durch die Grotte hindurch. Darüber, vom hinteren Weg aus erschlossen, die Aussichtsplattform.

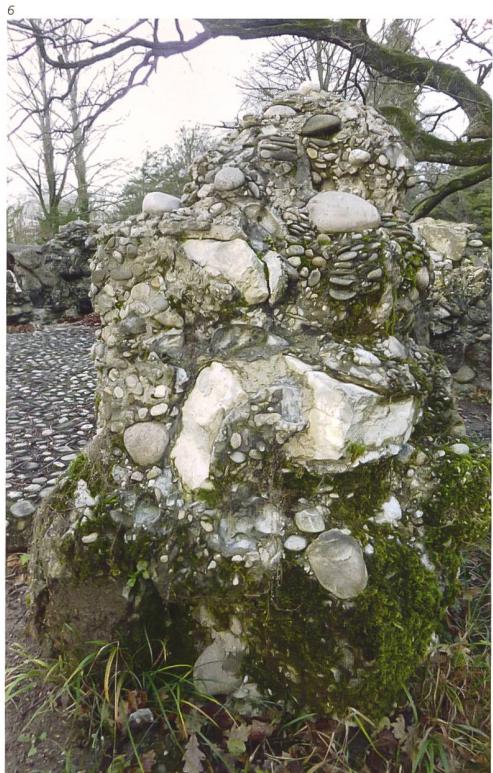
Abb. 6
Detail beim Aufgang zur Plattform. Zustand vor der Restaurierung 2011/12. Gut sichtbar ist, dass die Übermörtelung mit den eingedrückten Kieseln teilweise fehlt. Darunter kommen die Kalksteinquader zum Vorschein.

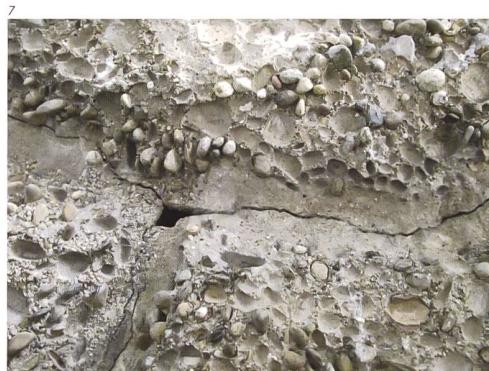
Abb. 7
Detail des Grottengewölbes. Zustand vor der Restaurierung 2011/12. Grössere Risse durchlaufen das Gewölbe. Auch fehlen teilweise die im Mörtel eingedrückten Kiesel (siehe auch Abb. 14).

In der Untersicht des Gewölbes waren schon seit langem mehrere Risse sichtbar, und die Sturzbereiche der beiden Grotteneingänge schienen instabil geworden zu sein. Auch die Bodenplatte der Plattform wies Risse auf. Die Dichtigkeit von oben schien nicht mehr gewährleistet zu sein, die Spuren des eindringenden Wassers waren durch Kalkablagerungen und Verfärbungen an der Gewölbeunterseite sichtbar. Auf der Mauerkrone der Plattformbrüstungen fehlten zum Teil grössere Kalksteine, was die Silhouette nachteilig veränderte. Auch verloren alle Oberflächen immer mehr an Substanz durch herausgebrochene Mauersteine und herausfallende Kiesel. In vielen Bereichen war auch der Überzugsmörtel verschwunden, so dass der darunterliegende Kalkstein sichtbar wurde. Unkontrollierter Pflanzenbewuchs an und um die Grotte stellte ein weiteres Problem dar.

- Schliessen der Risse im Gewölbe: Reinigen und Freilegen der Flanken, Verfüllen mit Injektions- mörteil, optische Retouchen an den Injektions- stellen.

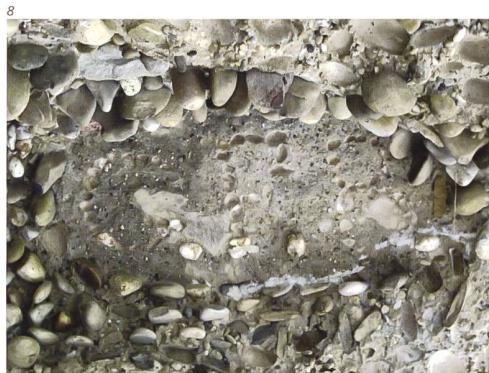
Abb. 8
Detail des Grottengewölbes. Zustand vor der Restaurierung 2011/12. Medaillon in der Übermörtelung mit den Initialen von C[arl] F[ranz] B[ally]. Auch hier sind praktisch sämtliche weissen Kieselsteine herausgefallen. Erkennbar ist nur noch ihre Negativform im Mörtelbett.

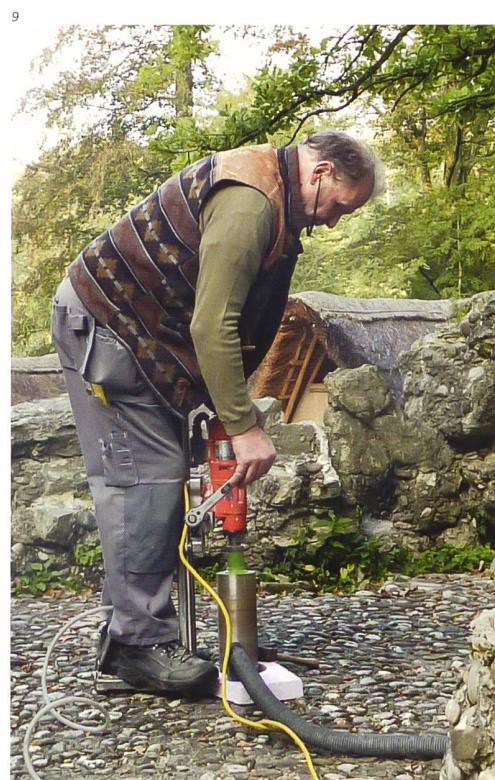
Abb. 9
Entnahme eines Bohrkerns von der Plattform aus.

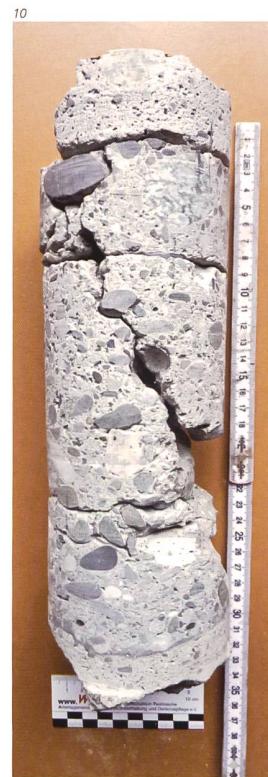
Abb. 10
Der Bohrkern der gesamten Gewölbekonstruktion zeigt den konstruktiven Aufbau des Grottengewölbes: Unten sieht man das rund 3-4 Zentimeter dicke Mörtelbett für die Kiesel der Gewölbeartersicht, ganz oben die rund 4 Zentimeter dicke nachträgliche Deckplatte mit Armierungsnetz.
