**Band:** 19 (2014)

Artikel: Schönenwerd/Gretzenbach, Bally-Park, Sanierung der Felsgrotte

Autor: Bertschinger, Urs

# Schönenwerd/Gretzenbach, Bally-Park, Sanierung der Felsgrotte

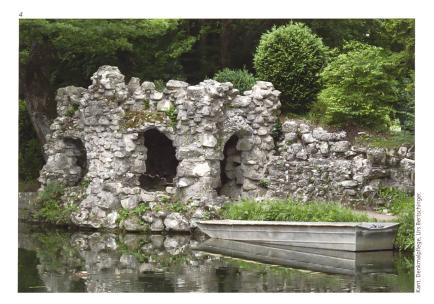
Abb. 4 Die Felsgrotte, vom Teich aus gesehen. Zustand vor der Restaurierung 2011/12.

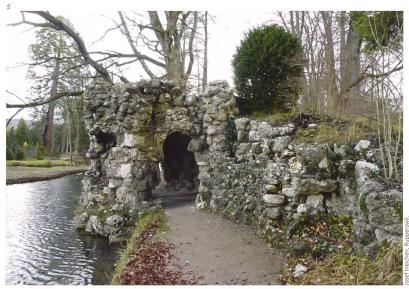
Abb. 5 Blick gegen Nordosten. Zustand vor der Restaurierung 2011/12. Der Weg führt entlang des Teiches durch die Grotte hindurch. Darüber, vom hinteren Weg aus erschlossen, die Aussichtsplattform.

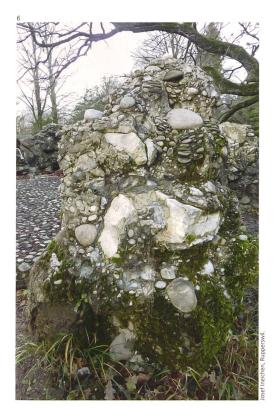
Abb. 6

Detail beim Aufgang zur Plattform. Zustand vor der Restaurierung 2011/12. Gut sichtbar ist, dass die Übermörtelung mit den eingedrückten Kieseln teilweise fehlt. Darunter kommen die Kalksteinquader zum Vorschein.
