Zeitschrift: Archäologie und Denkmalpflege im Kanton Solothurn

Artikel: Die Sanierung der Burgruine Buchegg im Jahr 2012

Die Sanierung der Burgruine Buchegg im Jahr 2012

JAKOB OBRECHT

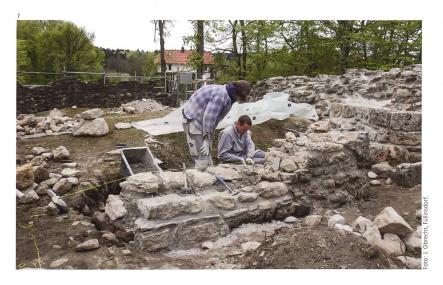
Abb. 1 Sanierungsarbeiten 2012: Zwei Maurerlehrlinge bei der Reparatur der Mauer M20. Von Osten.

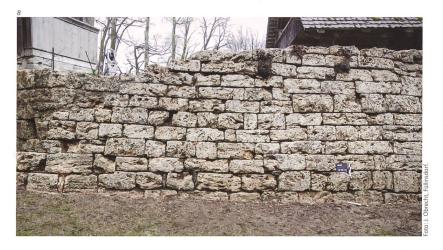
Abb. 8 Mauer M26 aus Tuffsteinquadern nach der Entfernung des Pflanzenbewuchses und der Moospolster. Aufnahme 2012; von Norden.

Auffallend sind die grossen, aus Tuffstein aufgeführten, durchgehend erhaltenen Mauerflächen (Abb. 8). Einfache Tuffsteinquader scheinen hier ein wichtiges Stilelement gewesen zu sein. Sie besitzen weder Bossen noch Randschlag, und auf ihren Oberflächen sind keine Steinmetzzeichen zu beobachten. Grösstenteils sind nur die gegen aussen gerichteten Mauermäntel aus Tuffsteinquadern aufgebaut. Besonders trifft dies für die polygonal verlaufenden Mauerzüge M23 bis M26 zu.

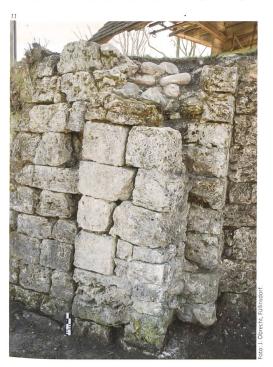
Andere Partien, wie beispielsweise die Fundamente der Mauern M23 und M24, besitzen einen hohen Anteil an kristallinem Moränenmaterial (Abb. 10).

Abb. 10 Freiliegendes Fundament der Mauer M24. Es besteht mehrheitlich aus kristallinem Steinmaterial. Aufnahme 2012; von Nordwesten.

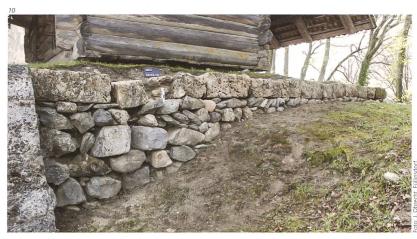
Die entlang der Kante des südwestlichen Grabens verlaufende Mauer M22 besteht aus kleinteiligem und sicher mehrheitlich wiederverwendetem Steinmaterial (Abb. 13). An der Basis ist sie 1,1 Meter breit und kaum fundamentiert. Auf der Aussenseite zum Graben hin besitzt sie einen so starken Anzug, dass sie auf einem Meter Höhe bereits auf fast 80 Zentimeter verjüngt ist. Von ihrer Konstruktion und ihrem

Abb. 13 Mauer M22 nach ihrer Freilegung und Reinigung. Aufnahme 2012; von Nordwesten.

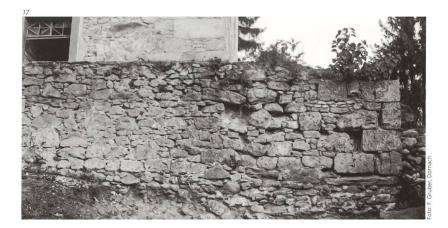
Eine umfassende bauhistorische Aufarbeitung der vorhandenen Dokumente würde zudem mit Bestimmtheit neue Erkenntnisse zur Bau- und Besiedlungsgeschichte der Burg Buchegg erbringen. So deutet etwa bei der Mauer M11 der deutlich erkennbare Unterschied im Mauerwerk darauf hin, dass hier zwei Bauetappen vorliegen (Abb. 17). Architekt Friedrich Gruber hat neben seinem Bericht zu den Arbeiten von 1940/1941 auch eine Serie von Plänen (Grundrisse und Schnitte) der Kernburg und der darunter eingehauenen Kellerräume hinterlassen. Zudem existiert eine Serie aussagekräftiger Fotos, mit denen er die Arbeiten dokumentiert hatte. Das vom Illustrator Joe Rohrer, Luzern, in Zusammenarbeit mit dem Verfasser entworfene Lebensbild (Abb. 18) stellt den Versuch dar, das Aussehen der Burg Buchegg im 13. Jahrhundert nachzuzeichnen. Die Grundlage dafür bilden die Topografie des Burghügels, die Lage der vorhandenen Mauergrundrisse und verschiedene Vergleichsbeispiele. Die Darstellung ist grösstenteils Fiktion. Sie zeigt aber alle Elemente -Gräben, Vorburg, Kernburg, Wohnturm –, die heute noch ansatzweise als Strukturen im Gelände und als Mauerreste vorhanden sind.

Abb. 17 Mauer M11 von Südosten. Der deutlich erkennbare Wechsel im Mauercharakter in der Mitte des Bildausschnittes deutet darauf hin, dass hier zwei Bauetappen vorliegen. Aufnahme vom August 1941.
