Zeitschrift: Archäologie und Denkmalpflege im Kanton Solothurn
Herausgeber: Amt für Denkmalpflege und Archäologie des Kantons Solothurn
Band: 21 (2016)

Bekanntes neu interpretiert in der Pfarr- und Wallfahrtskirche Maria im Hag in Meltingen

LAURA HEYER

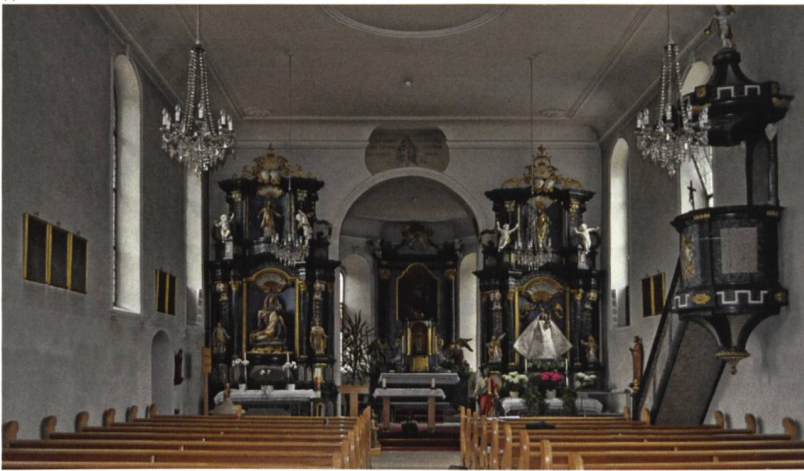
Der bei der Restaurierung 1964–1968 geweihte Innenraum der Kirche in Meltingen präsentierte sich 2015 vergraut (Abb. 14 und 15). An der Decke zeichneten sich Balken und an der Hohlkehle des Deckenfrieses die schmalen Holzlatten der Gipsdecke ab (Abb. 17). Auch an den Wänden verrieten Schatten die früheren Eingriffe und verschiedenartigen Materialien. Aufgrund der unterschiedlichen thermischen Eigenschaften des Untergrundes sammelt sich mehr oder weniger Feuchtigkeit auf den Oberflächen, und so bleiben auch Staub und Russ besser oder schlechter haften. In den gänzlich weissen Wandflächen hoben sich die 1994 wiederentdeckten und freigelegten Wandmalereien am Chorbogen unvermittelt und mit hartem Rand ab. Nicht nur sie, sondern auch weitere Ausstattungstücke der Kirche wirkten damit museal, also wie in einen sogenannten «white cube» gehängt, und integrierten sich schlecht in den Kirchenraum.

Abb. 14
Zustand des Innenraums vor der Restaurierung 2015, Blick gegen Osten, mit vergrauten Wänden und schlecht integrierter Dreifaltigkeitsmalerei im Chorscheitel, die 1994 freigelegt worden war.

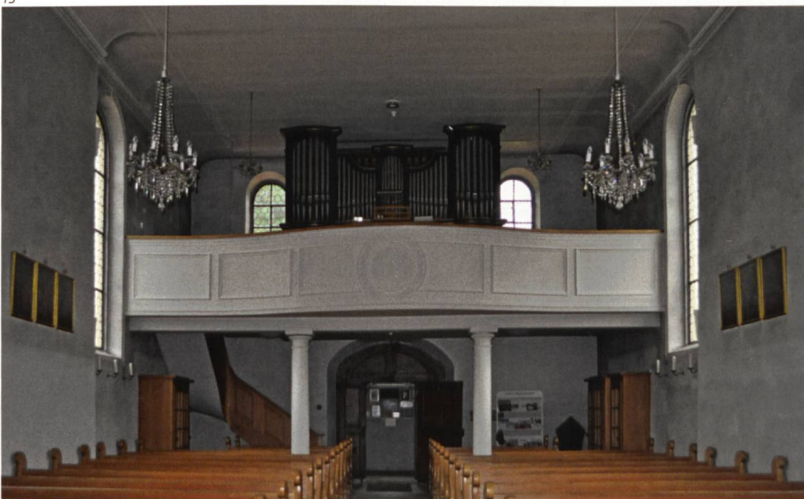
Abb. 15
Der Innenraum vor der Restaurierung 2015, Blick gegen Westen. An der vergrauten Decke zeichnet sich die Balkenlage ab, der Raum unter der Empore ist von zwei Beichtstühlen und den hintersten Bankreihen belegt.

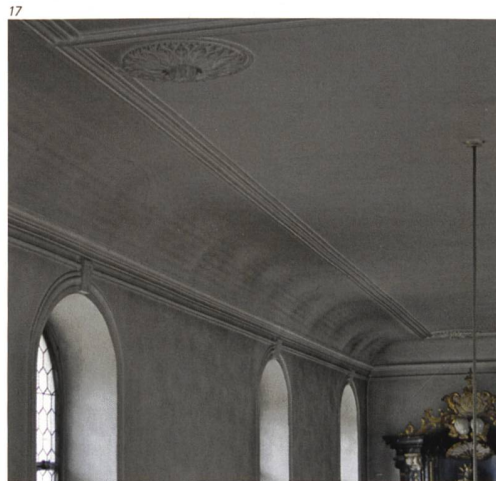
Abb. 17
Detail der Decke vor der Innenrestaurierung 2015: In der Kehle zeichnen sich die Latten der Gipsdecke ab, weil die aufsteigende feucht-warme Luft an der unterschiedlich kalten Oberfläche kondensiert und sich so der Staub verschieden stark ansetzt.

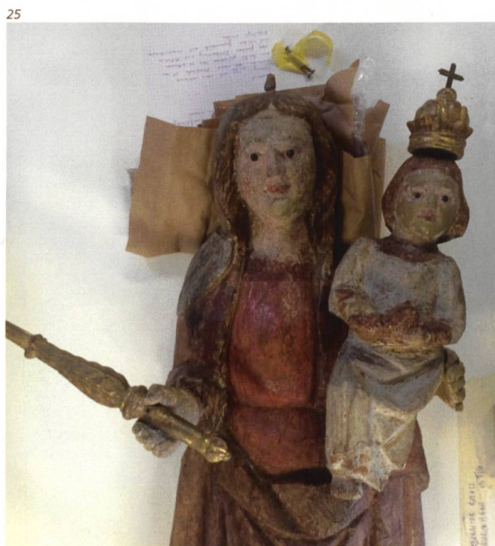
Abb. 25

Die Gnadenfigur vor der Restaurierung 2015 im Restaurierungsatelier. Die ursprüngliche Fassung war nur noch fragmentarisch vorhanden. Die Gesichter waren stark überfasst, wodurch sie einen starren Blick erhalten hatten.

malungen und einer vorsichtigen Retusche erhielten die Gesichter wieder einen charaktervollen, tieferen Blick (Abb. 24 und 26). Die schwerwiegendsten und häufigsten Schäden bei der Farbfassung waren jedoch Risse und Schollenbildung der abplatzenden Farbe, was teils an der ungenügenden Haftung der Malschicht auf dem hölzernen Träger lag, teils am Schwund des Trägermaterials selbst (Abb. 27–29). Weitere Schadensbilder in der farblichen Fassung waren abgeriebene Blattmetalloberflächen bis hin zum Hervortreten der Grundierung sowie gerissene und abgebrochene Teilstücke der Figuren (Abb. 27, 30 und 31). Bei der stufenweisen Reinigung erfolgte zuerst eine Trockenreinigung mit Pinseln und Schwämmen, dann eine feuchte Reinigung mit Lappen und Wattestäbchen. Vor der Feuchtreinigung wurden gröbere Verunreinigungen wie etwa Kerzenwachs mechanisch reduziert. Besondere Vorsicht galt den vergoldeten Bereichen, die beispielsweise wegen der anschließenden Korrosionsgefahr nicht mit Wasser gereinigt werden können, weswegen die Restauratoren hier mit einem Fett-Alkohol-Gemisch arbeiteten. Im Anschluss an die Reinigung aller Figuren und aller Dekorationen waren je nach Zustand des einzelnen Objektes unterschiedliche Restaurierungsmaßnahmen zu treffen.

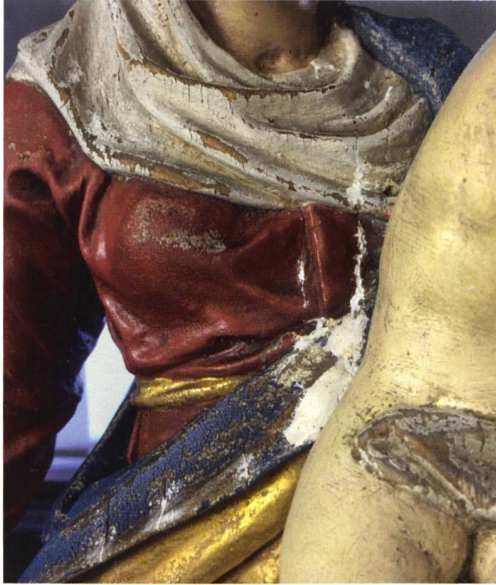
Abb. 27
Detail der Mondsichelmadonna vor der Restaurierung 2015 mit Malschicht- und Bindemittelverlust.

Für den Erhalt der originalen Farbfassung, die sich teilweise in Schollen abzulösen begann, wurden die sich abhebenden Teile mit natürlichem Glutinleim unterspritzt und dann wieder an den Träger angelegt. Waren die Schollen zu gross und sperrig, mussten sie zusätzlich erwärmt werden, damit sie beim Verarbeiten nicht zu brechen oder im Nachhinein sich wieder abzulösen drohten. Glutinleim wird durch das Auskochen von tierischen Abfällen gewonnen, ist mit Gelatine vergleichbar und ein natürlicher und wasserlöslicher Klebstoff. Unterschieden wird der Leim nach seinem Ausgangsmaterial. Für die in Meltingen anstehenden Restaurierungsarbeiten ist der wegen seiner Elastizität geschätzte Hasenleim verwendet worden.

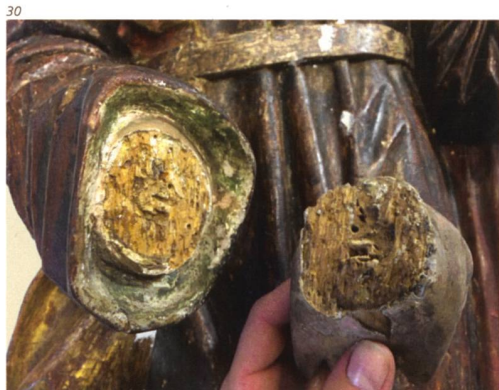
Abb. 30
Handgelenk des heiligen Johannes vor der Restaurierung 2015: Die Hand ist abgebrochen, das Holz von einem nicht mehr aktiven Insektenbefall durchfressen.

War das Holz eines Objektes gebrochen, wurden die Teile mit Holzleim wieder zusammengefügt und die Risse gekittet (Abb. 30 und 31). Der Kitt wird dazu in die Fehlstellen auf das Niveau der intakten oder wieder geleimten Farbschicht gespachtelt und mit Schellack grundiert. Diese harzige Substanz, hergestellt aus den Ausscheidungen der Lackschildlaus, dient als Bindemittel für die später aufgetragenen Farben, die durch diese Grundierung deckender werden. Passend zur originalen Farbe der jeweiligen Figur wurden dann die Fehlstellen mittels Retusche wieder in die Gesamtfassung integriert.¹³ Neu werden nach der Restaurierung des Kirchenraums und der Skulpturen neben der Pietà und der Gnadenfigur zwei weitere qualitätvolle Marienskulpturen aufgestellt: Es handelt sich einerseits um die grazile spätbarocke Maria mit Kind (Abb. 29), die lange Zeit die Nische über dem Eingang zum Pfarrhof geziert hatte und dort der Witterung ausgesetzt gewesen war; als Mondsichelmadonna steht sie für die Geburt des Erlösers im Angesicht des Weltuntergangs. Andererseits befand sich in der Sakristei eine Prozes-

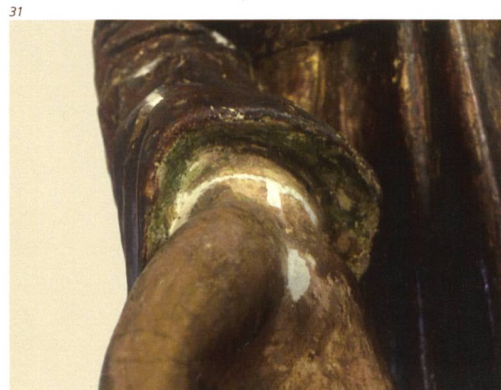
Abb. 31
Handgelenk des heiligen Johannes während der Restaurierung 2015: Die Hand wurde mit einer Kreuzschraube am Unterarm befestigt, geleimt und gekittet.
