**Zeitschrift:** Archäologie und Denkmalpflege im Kanton Solothurn  
**Herausgeber:** Amt für Denkmalpflege und Archäologie des Kantons Solothurn  
**Band:** 21 (2016)

**Artikel:** Bekanntes neu interpretiert in der Pfarr- und Wallfahrskirche Maria im Hag in Meltingen  
**Autor:** Heyer, Laura  
**DOI:** <https://doi.org/10.5169/seals-844173>

## Bekanntes neu interpretiert in der Pfarr- und Wallfahrtskirche Maria im Hag in Meltingen

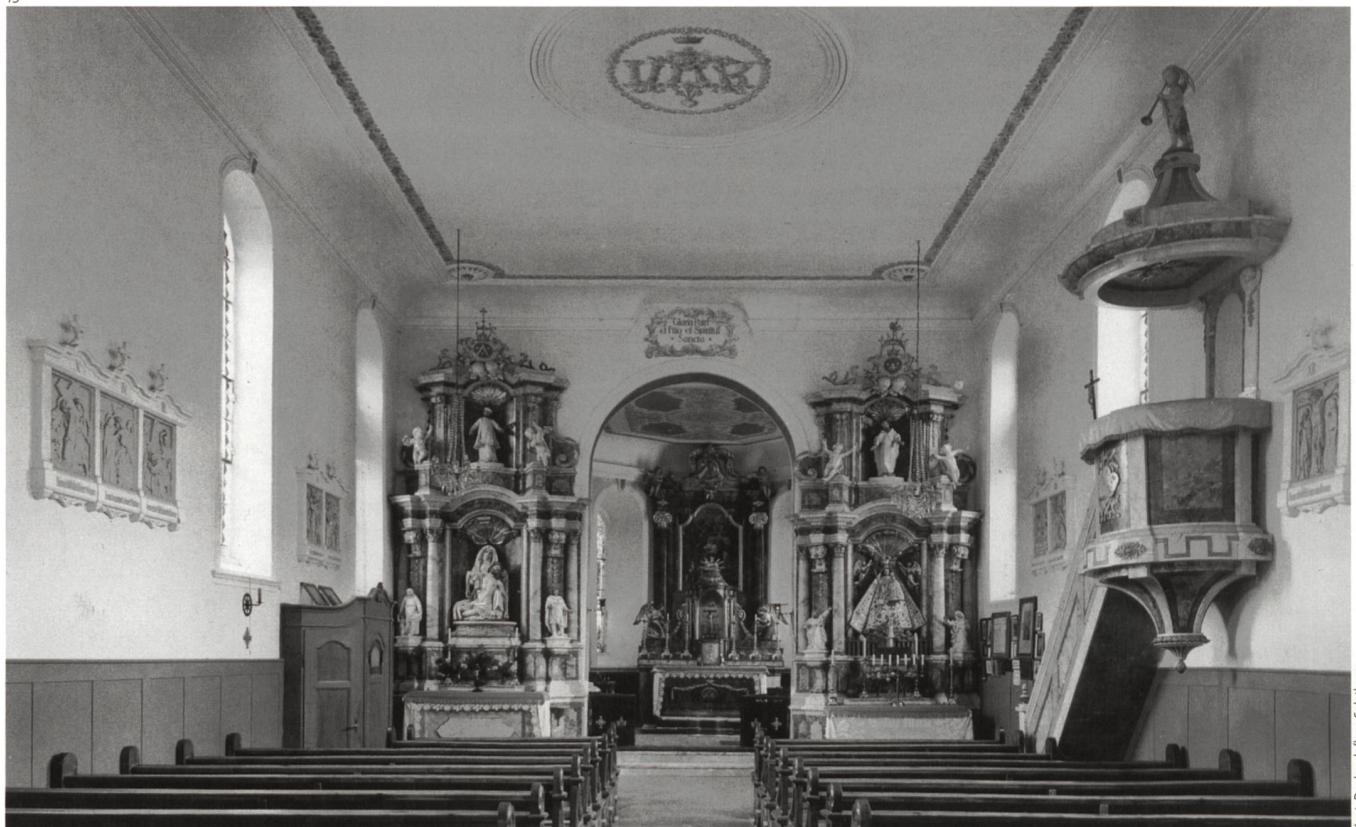
13

Der bei der Restaurierung 1964–1968 gewiesste Innenraum der Kirche in Meltingen präsentierte sich 2015 vergraut (Abb. 14 und 15). An der Decke zeichneten sich Balken und an der Hohlkehle des Deckenfrieses die schmalen Holzlatten der Gipsdecke ab (Abb. 17). Auch an den Wänden verrieten Schatten die früheren Eingriffe und verschiedenartigen Materialien. Aufgrund der unterschiedlichen thermischen Eigenschaften des Untergrundes sammelt sich mehr oder weniger Feuchtigkeit auf den Oberflächen, und so bleiben auch Staub und Russ besser oder schlechter haften. In den gänzlich weissen Wandflächen hoben sich die 1994 wiederentdeckten und freigelegten Wandmalereien am Chorbogen unvermittelt und mit hartem Rand ab. Nicht nur sie, sondern auch weitere Ausstattungsstücke der Kirche wirkten damit museal, also wie in einen sogenannten «white cube» gehängt, und integrierten sich schlecht in den Kirchenraum.

Abb. 14  
Zustand des Innenraums vor der Restaurierung 2015, Blick gegen Osten, mit vergrauten Wänden und schlecht integrierter Dreifaltigkeitsmalerei im Chorscheitel, die 1994 freigelegt worden war.

Kirchgemeinde, Architekt, Restaurator und Denkmalpflege waren sich einig, dass mit der notwendigen Restaurierung der inneren Raumschale auch die unbefriedigende, zu kahle Wirkung des Innenraums verbessert werden sollte. Die bereits erwähnten Bilddokumente zeigen, dass Chor und Schiff bis in die 1920er Jahre farbig und mit gemalten oder nach 1825 stuckierten Gliederungen differenziert gestaltet waren (vgl. Abb. 12 und 13). Für eine Rekonstruktion fehlten jedoch verlässliche Befunde am Bau. Man entschloss sich, die bekannten Dokumente neu zu interpretieren und den Kirchenraum mit wenigen, aber begründeten Massnahmen farblich neu zu gestalten. Für das Schiff wurde ein dezentes Blaugrau gewählt, das an die Grundfarbe der historistischen Tapetenmalerei angelehnt ist. Anstelle des ehemaligen Schultertäfers setzt sich nun eine gemalte Sockelzone in warmem Grauton von der Wandfläche ab (Abb. 22 und 23). Die Gesimse sowie die Fensterrahmungen und -leibungen sind in einem Weiss hervorgehoben. Im Chor wechselt die Wandfarbe zu einem hellen Gelbocker und zeichnet diesen Raum somit als Sanktuarium aus. Die früher flächig gehaltene Leibung des Chorbogens ergänzte

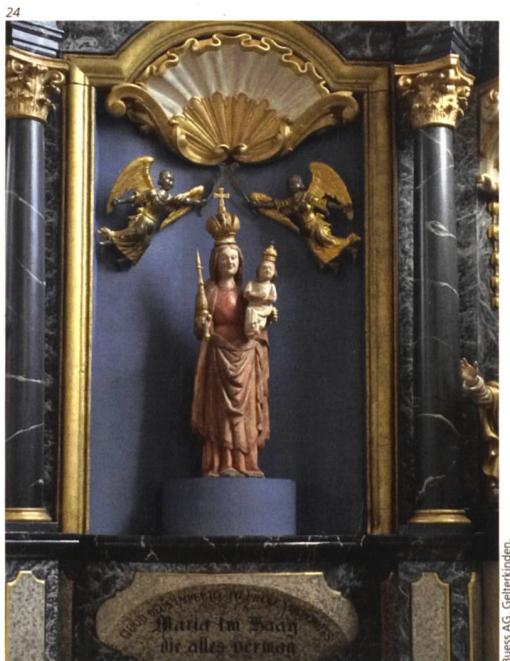
Abb. 25  
Die Gnadenfigur vor der Restaurierung 2015 im Restaurierungsatelier. Die ursprüngliche Fassung war nur noch fragmentarisch vorhanden. Die Gesichter waren stark überfasst, wodurch sie einen starren Blick erhalten hatten.

malungen und einer vorsichtigen Retusche erhielten die Gesichter wieder einen charaktervollen, tieferen Blick (Abb. 24 und 26). Die schwerwiegendsten und häufigsten Schäden bei der Farbfassung waren jedoch Risse und Schollenbildung der abplatzenden Farbe, was teils an der ungenügenden Haftung der Malschicht auf dem hölzernen Träger lag, teils am Schwund des Trägermaterials selbst (Abb. 27–29). Weitere Schadensbilder in der farblichen Fassung waren abgeriebene Blattmetalloberflächen bis hin zum Hervortreten der Grundierung sowie gerissene und abgebrochene Teilstücke der Figuren (Abb. 27, 30 und 31). Bei der stufenweisen Reinigung erfolgte zuerst eine Trockenreinigung mit Pinseln und Schwämmen, dann eine feuchte Reinigung mit Lappen und Wattestäbchen. Vor der Feuchtreinigung wurden gröbere Verunreinigungen wie etwa Kerzenwachs mechanisch reduziert. Besondere Vorsicht galt den vergoldeten Bereichen, die beispielsweise wegen der anschliessenden Korrosionsgefahr nicht mit Wasser gereinigt werden können, weswegen die Restauratoren hier mit einem Fett-Alkohol-Gemisch arbeiteten. Im Anschluss an die Reinigung aller Figuren und aller Dekorationen waren je nach Zustand des einzelnen Objektes unterschiedliche Restaurierungsmassnahmen zu treffen.
