Zeitschrift: Archäologie und Denkmalpflege im Kanton Solothurn

**Band:** 21 (2016)

## Bekanntes neu interpretiert in der Pfarr- und Wallfahrtskirche Maria im Hag in Meltingen

LAURA HEYER

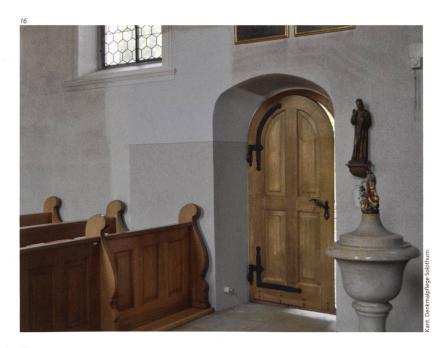
Der bei der Restaurierung 1964-1968 geweisste Innenraum der Kirche in Meltingen präsentierte sich 2015 vergraut (Abb. 14 und 15). An der Decke zeichneten sich Balken und an der Hohlkehle des Deckenfrieses die schmalen Holzlatten der Gipsdecke ab (Abb. 17). Auch an den Wänden verrieten Schatten die früheren Eingriffe und verschiedenartigen Materialien. Aufgrund der unterschiedlichen thermischen Eigenschaften des Untergrundes sammelt sich mehr oder weniger Feuchtigkeit auf den Oberflächen, und so bleiben auch Staub und Russ besser oder schlechter haften. In den gänzlich weissen Wandflächen hoben sich die 1994 wiederentdeckten und freigelegten Wandmalereien am Chorbogen unvermittelt und mit hartem Rand ab. Nicht nur sie, sondern auch weitere Ausstattungsstücke der Kirche wirkten damit museal, also wie in einen sogenannten «white cube» gehängt, und integrierten sich schlecht in den Kirchenraum.

Abb. 14 Zustand des Innenraums vor der Restaurierung 2015, Blick gegen Osten, mit vergrauten Wänden und schlecht integrierter Dreifaltigkeitsmalerei im Chorscheitel, die 1994 freigelegt worden war.

Kirchgemeinde, Architekt, Restaurator und Denkmalpflege waren sich einig, dass mit der notwendigen Restaurierung der inneren Raumschale auch die unbefriedigende, zu kahle Wirkung des Innenraums verbessert werden sollte. Die bereits erwähnten Bilddokumente zeigen, dass Chor und Schiff bis in die 1920er Jahre farbig und mit gemalten oder nach 1825 stuckierten Gliederungen differenziert gestaltet waren (vgl. Abb. 12 und 13). Für eine Rekonstruktion fehlten jedoch verlässliche Befunde am Bau. Man entschloss sich, die bekannten Dokumente neu zu interpretieren und den Kirchenraum mit wenigen, aber begründeten Massnahmen farblich neu zu gestalten. Für das Schiff wurde ein dezentes Blaugrau gewählt, das an die Grundfarbe der historistischen Tapetenmalerei angelehnt ist. Anstelle des ehemaligen Schultertäfers setzt sich nun eine gemalte Sockelzone in warmem Grauton von der Wandfläche ab (Abb. 22 und 23). Die Gesimse sowie die Fensterrahmungen und -leibungen sind in einem Weiss hervorgehoben. Im Chor wechselt die Wandfarbe zu einem hellen Gelbocker und zeichnet diesen Raum somit als Sanktuarium aus. Die früher flächig gehaltene Leibung des Chorbogens ergänzte

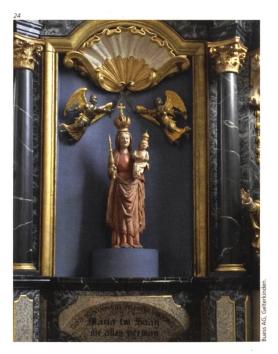
Abb. 25 Die Gnadenfigur vor der Restaurierung 2015 im Restaurierungsatelier. Die ursprüngliche Fassung war nur noch fragmentarisch vorhanden. Die Gesichter waren stark überfasst, wodurch sie einen starren Blick erhalten hatten.

malungen und einer vorsichtigen Retusche erhielten die Gesichter wieder einen charaktervollen, tieferen Blick (Abb. 24 und 26). Die schwerwiegendsten und häufigsten Schäden bei der Farbfassung waren jedoch Risse und Schollenbildung der abplatzenden Farbe, was teils an der ungenügenden Haftung der Malschicht auf dem hölzernen Träger lag, teils am Schwund des Trägermaterials selbst (Abb. 27–29). Weitere Schadensbilder in der farblichen Fassung waren abgeriebene Blattmetalloberflächen bis hin zum Hervortreten der Grundierung sowie gerissene und abgebrochene Teilstücke der Figuren (Abb. 27, 30 und 31). Bei der stufenweisen Reinigung erfolgte zuerst eine Trockenreinigung mit Pinseln und Schwämmen, dann eine feuchte Reinigung mit Lappen und Wattestäbchen. Vor der Feuchtreinigung wurden gröbere Verunreinigungen wie etwa Kerzenwachs mechanisch reduziert. Besondere Vorsicht galt den vergoldeten Bereichen, die beispielsweise wegen der anschliessenden Korrosionsgefahr nicht mit Wasser gereinigt werden können, weswegen die Restauratoren hier mit einem Fett-Alkohol-Gemisch arbeiteten. Im Anschluss an die Reinigung aller Figuren und aller Dekorationen waren je nach Zustand des einzelnen Objektes unterschiedliche Restaurierungsmassnahmen zu treffen.

Für den Erhalt der originalen Farbfassung, die sich teilweise in Schollen abzulösen begann, wurden die sich abhebenden Teile mit natürlichem Glutinleim unterspritzt und dann wieder an den Träger angelegt. Waren die Schollen zu gross und sperrig, mussten sie zusätzlich erwärmt werden, damit sie beim Verarbeiten nicht zu brechen oder im Nachhinein sich wieder abzulösen drohten. Glutinleim wird durch das Auskochen von tierischen Abfällen gewonnen, ist mit Gelatine vergleichbar und ein natürlicher und wasserlöslicher Klebstoff. Unterschieden wird der Leim nach seinem Ausgangsmaterial. Für die in Meltingen anstehenden Restaurierungsarbeiten ist der wegen seiner Elastizität geschätzte Hasenleim verwendet worden.

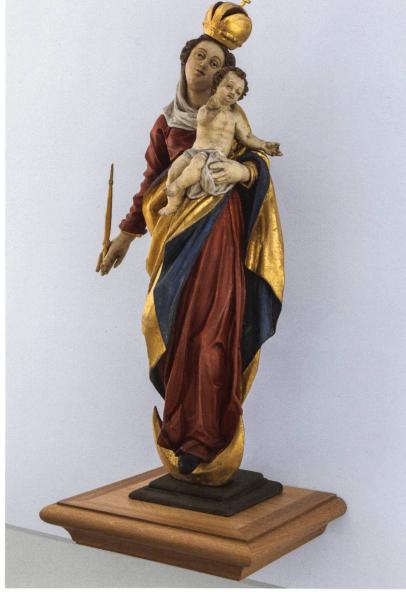
Abb. 27 Detail der Mondsichelmadonna vor der Restaurierung 2015 mit Malschicht- und Bindemittelverlust.
