Zeitschrift: Archäologie und Denkmalpflege im Kanton Solothurn
Herausgeber: Amt für Denkmalpflege und Archäologie des Kantons Solothurn
Band: 21 (2016)

Artikel: Der Turm der Stiftskirche von Schönenwerd in neuem Kleid
Autor: Blank, Stefan
DOI: <https://doi.org/10.5169/seals-844176>

Der Turm der Stiftskirche von Schönenwerd in neuem Kleid

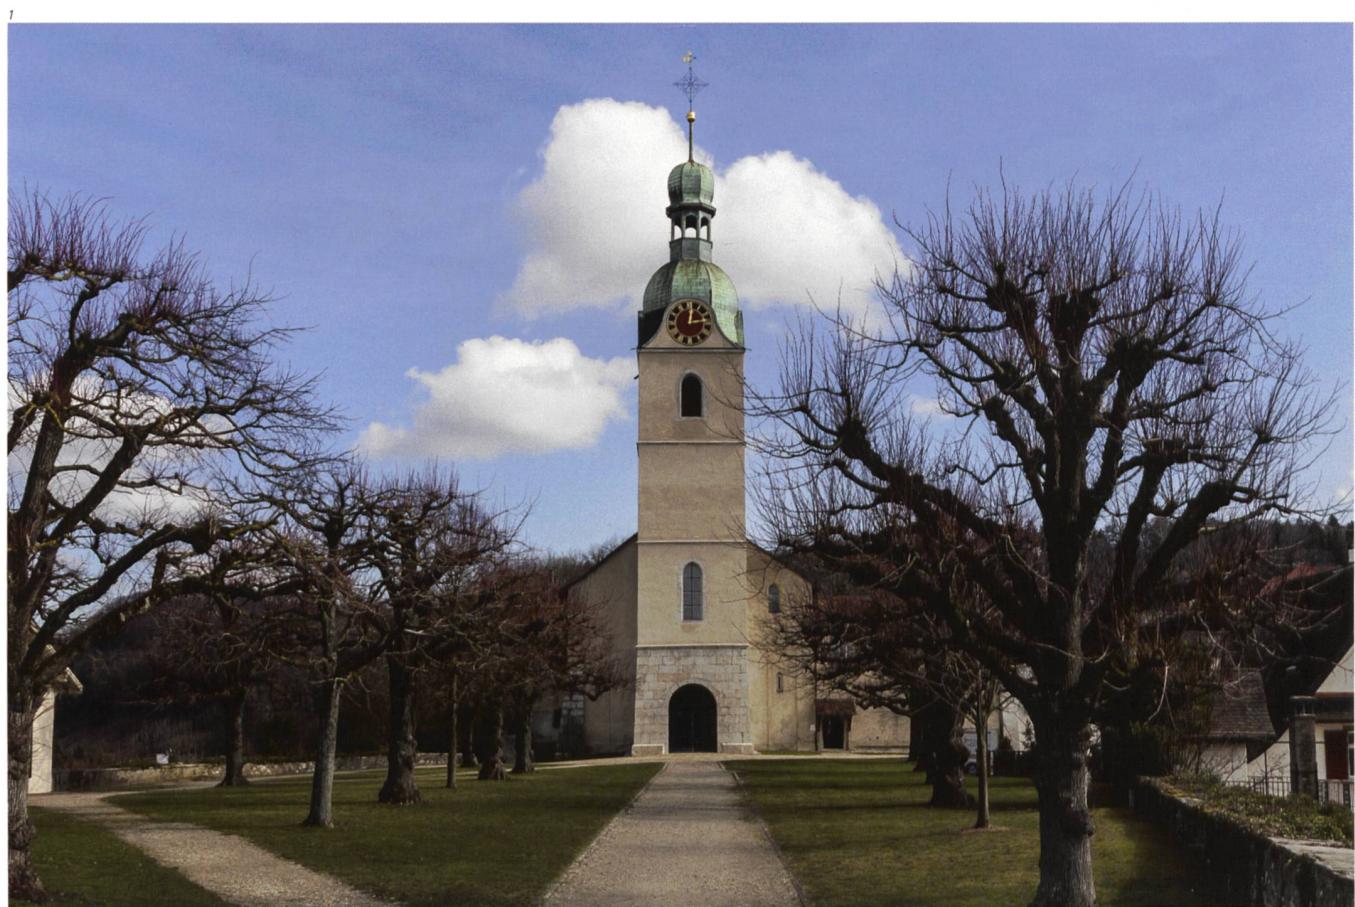
Abb. 1
Schönenwerd, ehemalige Stiftskirche St. Leodegar. Ansicht von Westen mit dem 2015 restaurierten Frontturm.

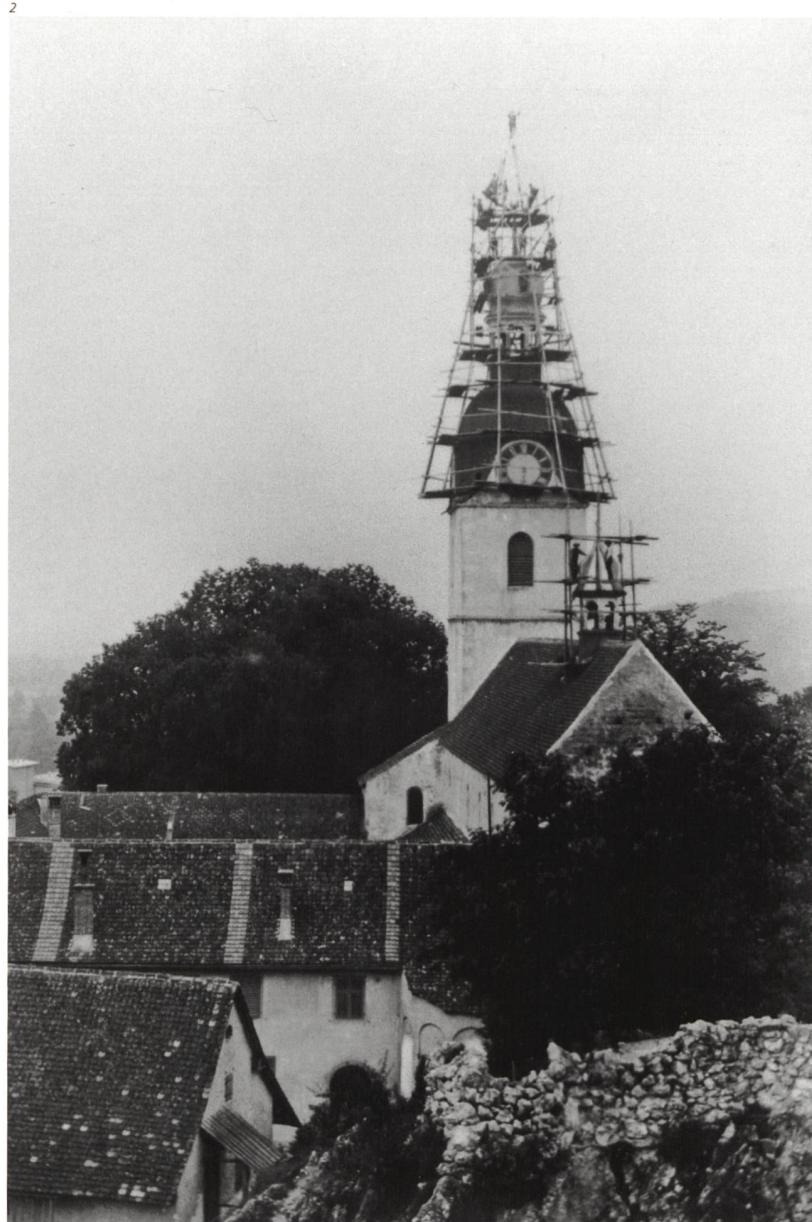
Abb. 2
Der Kirchturm von Schönenwerd während der Renovation 1896.

Der Frontturm erwies sich, wohl aufgrund seiner exponierten Lage auf dem Bühl, wiederholt als schwieriger Patient. 1896 fand eine Renovation des oberen Turmbereichs von den Zifferblättern an aufwärts statt (Abb. 2). Die ausgeführten Massnahmen sind durch zahlreiche Dokumente belegt, die nach Abschluss der Arbeiten in der Kugel auf dem Turmkreuz hinterlegt wurden. Folgende Arbeiten wurden ausgeführt: Neuverankerung des barocken Turmkreuzes im Zwiebeldach der Laterne, Flicken des Kreuzes selbst, Neuanfertigung der Wetterfahne auf dem Kreuz, Flicken und Neuvergolden der durch Einschusslöcher beschädigten Dokumentenkugel unterhalb des Kreuzes. Beteiligt waren die Schlosser Robert Nünlist von Schönenwerd, Rudolf Nünlist von Niedererlinsbach und Jakob Gyger von Gontenschwil, die Zimmermänner Bernhard Lack und Richard Meier von Obergösgen, der Schreiner Rudolf Büchi aus Obergösgen sowie der Maler Arnold Husy von Wangen bei Olten.

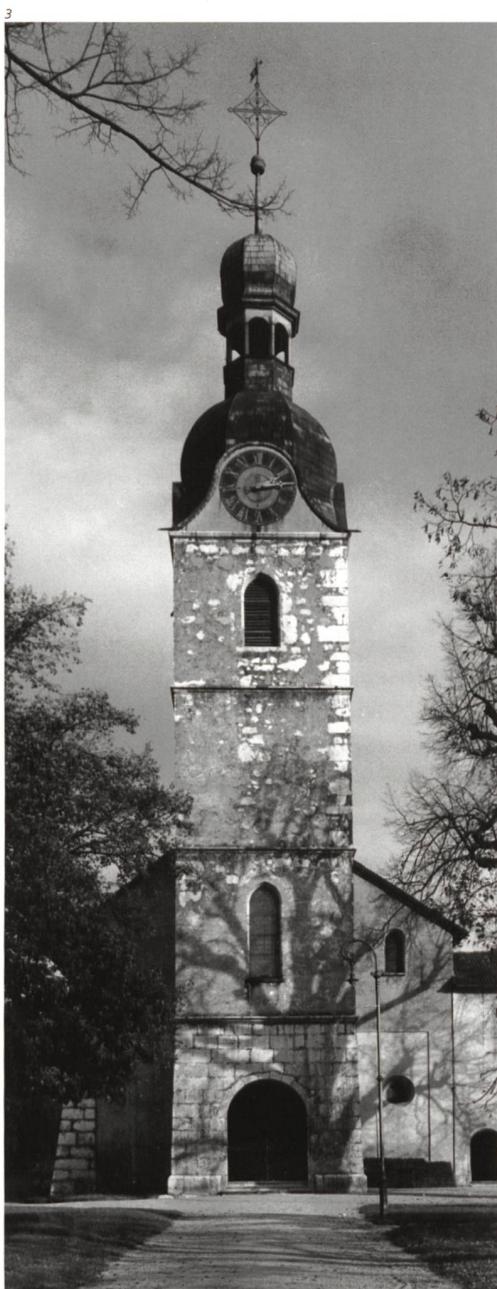
Abb. 3
Der Kirchturm im Zustand vor der Restaurierung 1958.
Der Verputz ist stark reduziert, sodass das Bruchsteinmauerwerk deutlich zum Vorschein kommt.

Durch Inschriften am Bau belegt sind weitere Reparaturarbeiten am Kuppeldach und am Turmkreuz, die 1911 Spengler Adolf Haefeli ausgeführt hatte. Probleme verursachte in den letzten Jahrzehnten vor allem der Verputz, der immer wieder Schaden nahm.² 1958 wurde unter Begleitung der kantonalen und eidgenössischen Denkmalpflege der bestehende, offenbar sehr dünne alte Verputz abgeschlagen und ein neuer Verputz aufgetragen (Abb. 3). Er bestand aus einem Zementspritzwurf, einem Grundputz aus hydraulischem Kalkmörtel sowie einem 3–5 Millimeter starken Deckputz aus Sumpfkalk mit Weisszementanteil. Auf die abgeglättete Oberfläche wurde ein transparentes, wasserabweisendes Mittel namens «Refusin» aufgespritzt. Gleichzeitig mit der Verputzerneuerung wurden auch das Kupferdach saniert und vier neue Zifferblätter, gestiftet von Iwan, Ernst und Max Bally, angebracht.

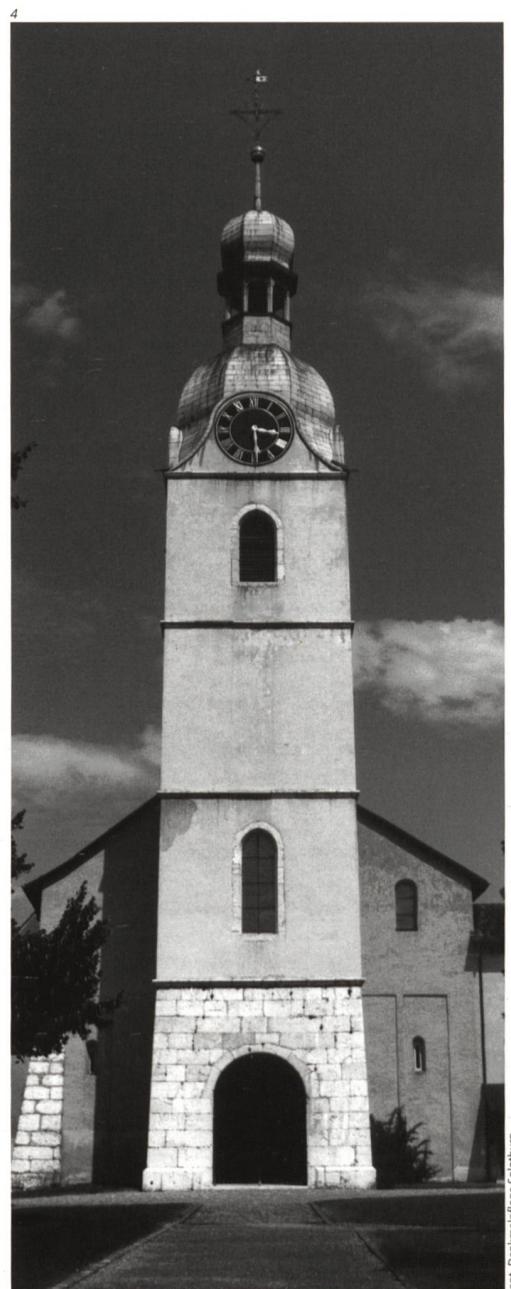
Auch diese Massnahme erwies sich als wenig dauerhaft, sodass bereits 1989 wieder ein Eingriff notwendig geworden war (Abb. 4 und 7). Dieses Mal ersetze man nicht nur den Deckputz von 1980, sondern entfernte auch den Grundputz von 1958, da er

Abb. 4
Der Kirchturm im Sommer 1988, nur acht Jahre nach der letzten Putzerneuerung. Bereits sind unterhalb der Fensteröffnungen und unterhalb der Gurtgesimse wieder Schäden am Putzkleid erkennbar.

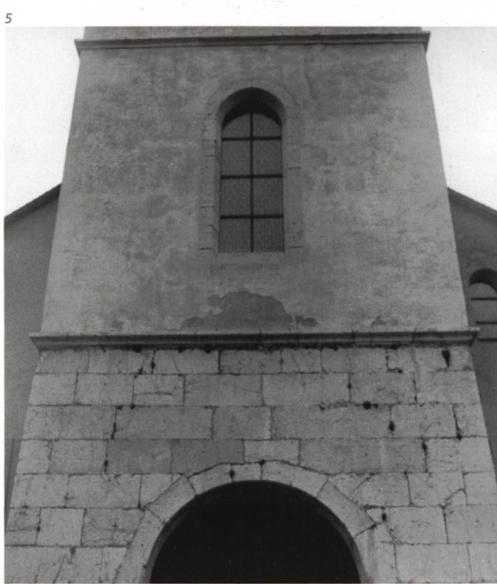
Auch nach den Massnahmen von 1989 verhielt sich der Turm nicht ruhig. Bereits wenige Jahre später waren wieder Schäden am Putz sichtbar, vor allem unterhalb der Rundbogenfenster im ersten und im dritten Turmobergeschoss (Abb. 5). Bis zum Frühjahr 2015 verschlimmerte sich der Zustand zunehmend, sodass wegen herunterfallender Putzteile zur Sicherheit der Kirchgänger und von Passanten ein Schutzgerüst erstellt werden musste. Voruntersuchungen, die von einer mobilen Hebebühne aus gemacht wurden, bestätigten die Dringlichkeit einer Turmrestau-

Abb. 5
Zustand 1992. Bereits drei Jahre nach der Renovation traten wieder erste Schäden am Verputz unterhalb des Rundbogenfensters auf.

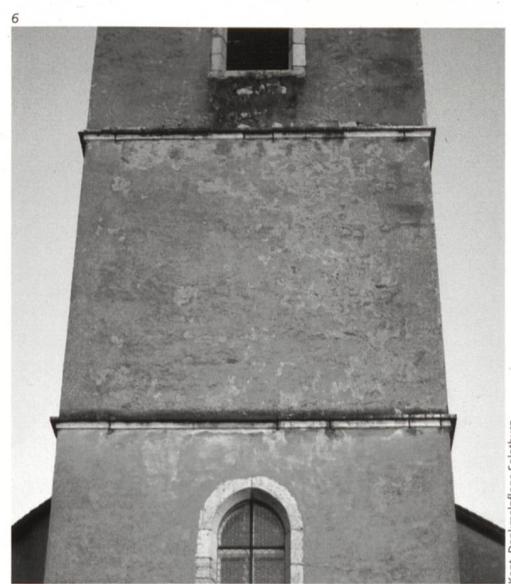
Abb. 6
Der Kirchturm im Zustand vor der Restaurierung 2015, mit markanten Verputzschäden.

Die verputzten Flächen präsentierten sich in einem stark abgewitterten Zustand. Teilweise war gar kein Deckputz mehr vorhanden, oder es war eine Schalenbildung festzustellen (Abb. 6). Vor allem bei der Nordfassade wurde eine permanente Feuchtigkeit im Putz konstatiert.

Baukommission, kantonale Denkmalpflege und Planer beschlossen, den schadhaften Verputz, der ja sowieso nicht historisch war, am gesamten Turmschaft wie schon 1958 und 1989 bis auf das Bruchsteinmauerwerk komplett zu entfernen. Für den neuen Putzaufbau entschied man sich für einen

leicht vergüteten Kalkputz der Firma HAGA, der bereits vor einigen Jahren erfolgreich beim Schloss Wartenfels in Lostorf verwendet wurde. Der im Unterschied zu den früheren Versuchen diesmal maschlinelle Auftrag erfolgte mit einem ersten Anwurf und einem in mehreren Schichten nass in nass aufgetragenen, bis zu 6 Millimeter starken Verputz, der in seiner Zusammensetzung mit dem Anwurf identisch ist. Um den Schutz vor der Witterung zusätzlich zu verbessern, erhielt der Verputz einen Anstrich mit Reinsilikatfarbe von KEIM, welche in drei Anstrichen mit Bürste aufgetragen wurde. Mit dem hellen sandigen Farbton wurde eine Angleichung an den nicht restaurierten Teil der Kirche gesucht, sodass sich der Turm sowohl hinsichtlich Putzstruktur als auch farblich weiterhin wie selbstverständlich in die Gesamtsituation integriert.

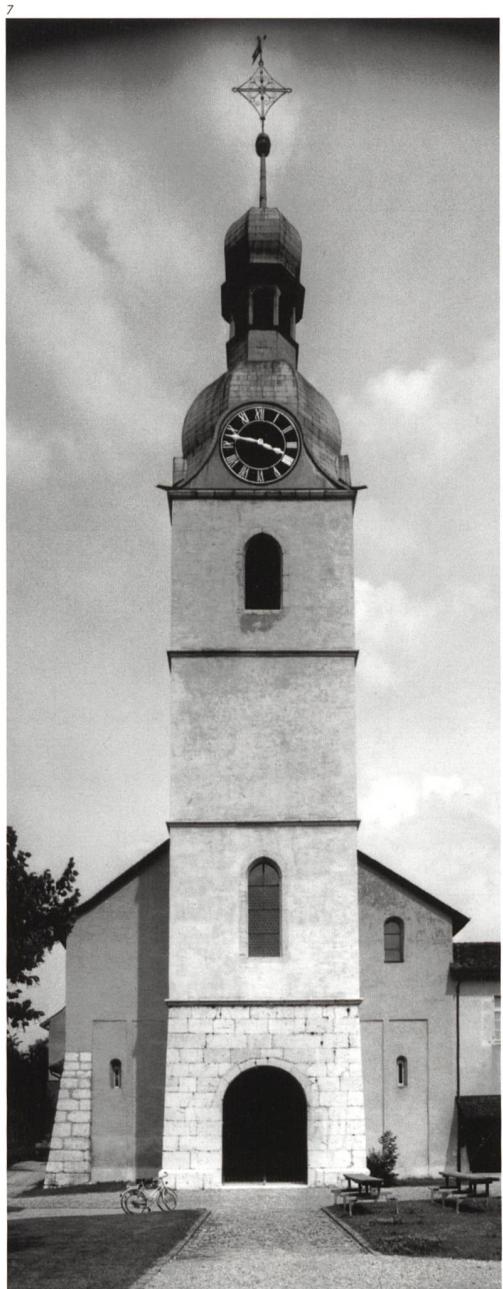
Abb. 7
Der Kirchturm nach der Putzerneuerung von 1989. Gut sichtbar ist eine der Problemstellen direkt unterhalb der Schallöffnung im Glockengeschoss, wo der Verputz Feuchtigkeit aufnimmt.

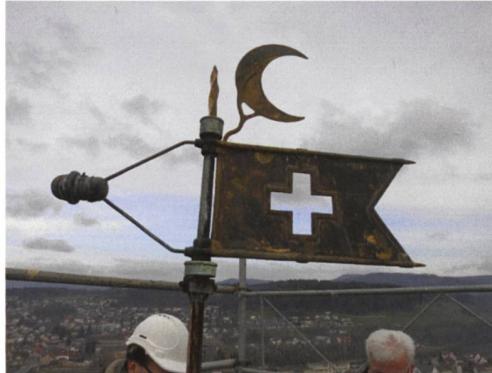
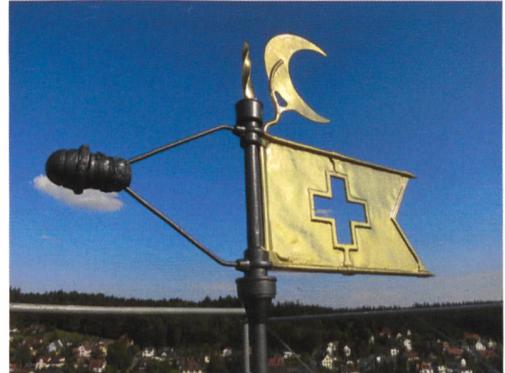
Abb. 8 und 9
Die Spitze des Turmkreuzes mit Wetterfahne und Mondsichel vor und nach der Restaurierung 2015.

Ebenfalls starke Witterungsschäden wies das Turmkreuz auf. Die Vergoldungen an Dokumentenkugel, Wetterfahne und Mondsichel waren stark abgeschossen und mussten vollständig erneuert werden (Abb. 8–11). Die aus mehreren Teilen bestehende Metallkonstruktion selbst zeigte Korrosionsschäden und teilweise lose Schraub- und Schweißverbindungen. Dementsprechend wurde das Kreuz konstruktiv stabilisiert und nach einer Oberflächenbehand-

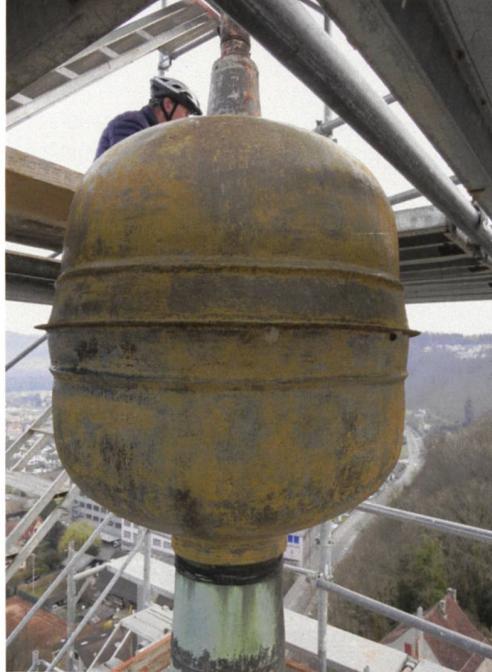
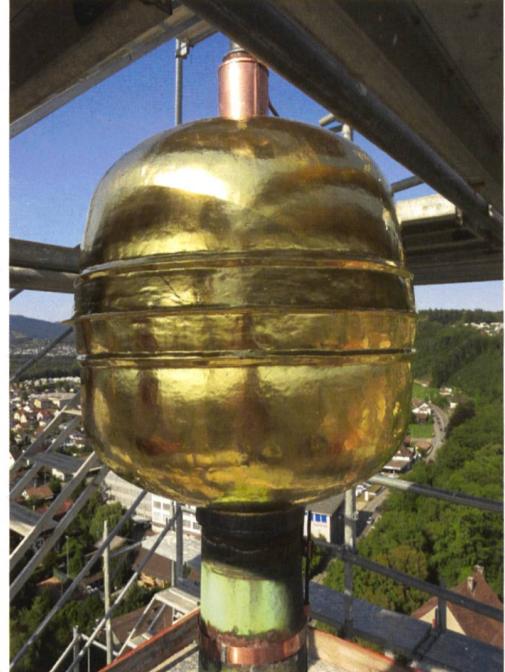
Abb. 10 und 11
Die Dokumentenkugel unterhalb des Turmkreuzes im Zustand vor und nach der Restaurierung 2015.

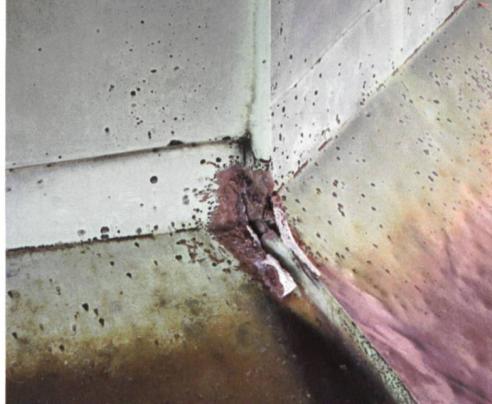
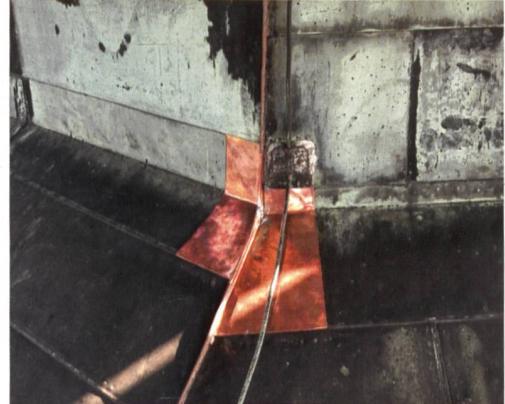
Beim Kuppeldach und an der Barocklaterne zeigten sich diverse Schäden an der kupfernen Dachhaut in Form von losen Blechteilen, Einschusslöchern von Gewehren, gerissenen Lötverbindungen, offenen Fälzen (Abb. 12) oder unsachgemäß ausgeführten älteren Flickstellen. Die schadhaften Stellen der Dachhaut wurden vom Spengler durch Löten oder durch das Einsetzen kleinerer Bleche geschlossen (Abb. 13). Stark beschädigte Blechtafeln wechselte er als Ganzes aus. Aufgrund von eindringendem Wasser wies teilweise auch die hölzerne Unterkonstruktion morsche und verfaulte Holzteile auf, die ersetzt oder geflickt werden mussten.

Abb. 12 und 13
Die Schäden am mit Kupferblech verkleideten Kuppeldach wurden entweder durch Löten oder mit Blecheinsätzen behoben. Zustand vor und nach der Sanierung.

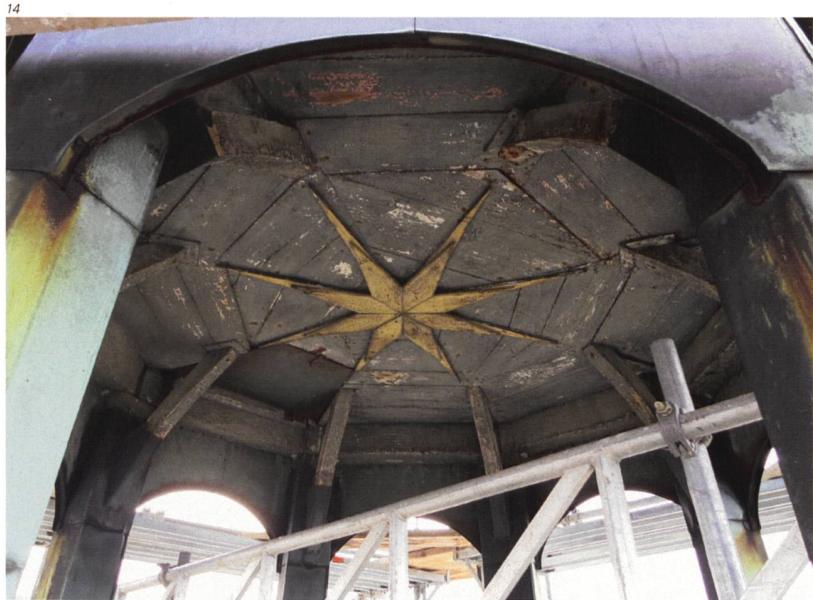
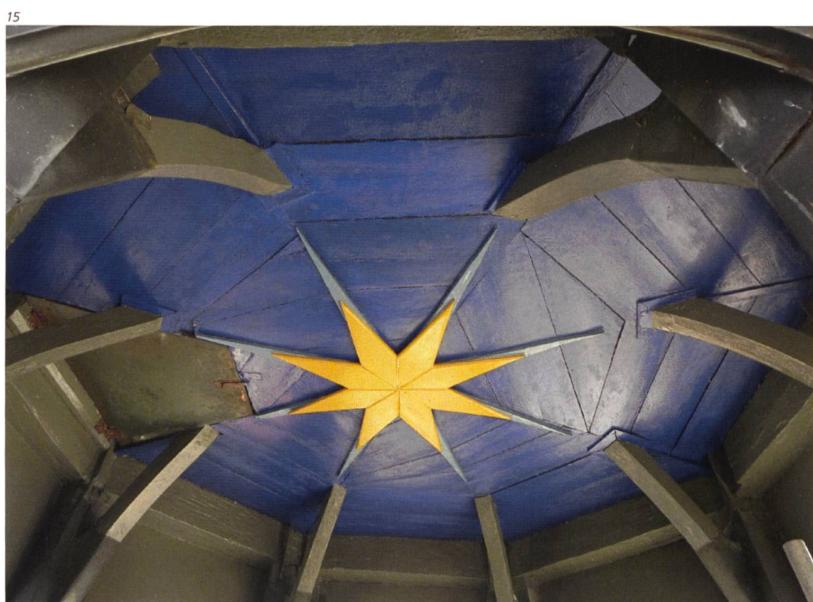
Die hölzerne Untersicht der offenen Turmlaterne befand sich in einem stark verwitterten Zustand, die Farbfassung war ausgebleicht und blätterte ab (Abb. 14). Mittels einer stratigrafischen Untersuchung konnte jedoch die ursprüngliche Farbigkeit festgestellt und in Ölfarbe rekonstruiert werden. Der aufgesetzte Stern leuchtet nun wieder gelb auf blauem Grund, während das übrige Holzwerk inklusive Streben in diskretem Graugrün gestrichen ist (Abb. 15).

Abb. 14 und 15
Blick auf die Untersicht der offenen Laterne im Zustand vor und nach der Restaurierung.
