Artikel: Der Turm der Stiftskirche von Schönenwerd in neuem Kleid

Der Turm der Stiftskirche von Schönenwerd in neuem Kleid

STEFAN BLANK

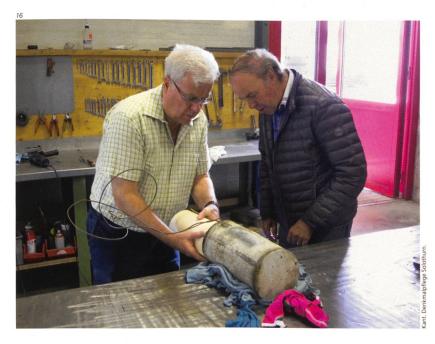
Abb. 16
Öffnung der Dokumentenkugel in der Werkstatt der
Firma Muff AG in Triengen.
Der Präsident der christkatholischen Kirchgemeinde,
Bruno Haas, und Hansruedi
Kiefer als Mitglied der Baukommission entnehmen
vorsichtig die Dokumente.
