Zeitschrift:	Archäologie und Denkmalpflege im Kanton Solothurn
Herausgeber:	Amt für Denkmalpflege und Archäologie des Kantons Solothurn
Band:	21 (2016)
Artikel:	Das hochbarocke Gesamtkunstwerk der Jesuitenkirche in Solothurn
Autor:	Blank, Stefan
DOI:	https://doi.org/10.5169/seals-844177

Das hochbarocke Gesamtkunstwerk der Jesuitenkirche in Solothurn

STEFAN BLANK

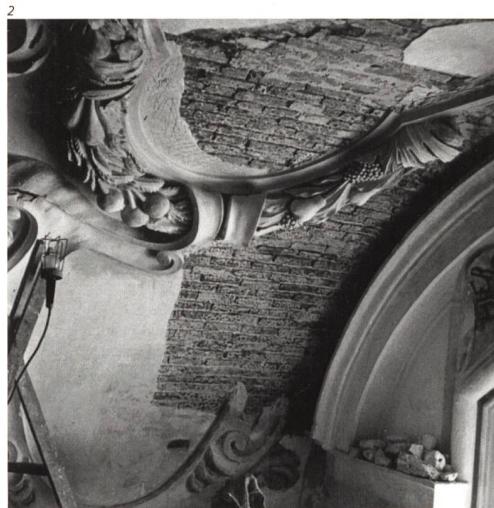
Abb. 2
Detail des Gewölbebereichs während der Restaurierung 1952/53. Teilweise mussten grössere Partien neu verputzt und stuckiert werden. Gut sichtbar ist auch das Backsteingewölbe als Träger der Stuckaturen.

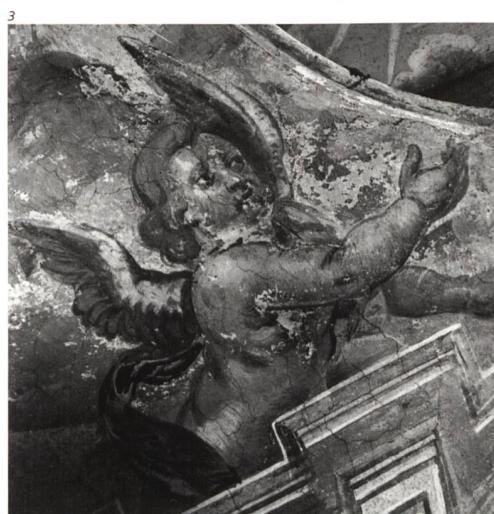
Abb. 3
Ausschnitt aus einem Deckenbild im Zustand vor der Restaurierung 1952/53. Gut sichtbar sind die Schäden an der Malschicht.

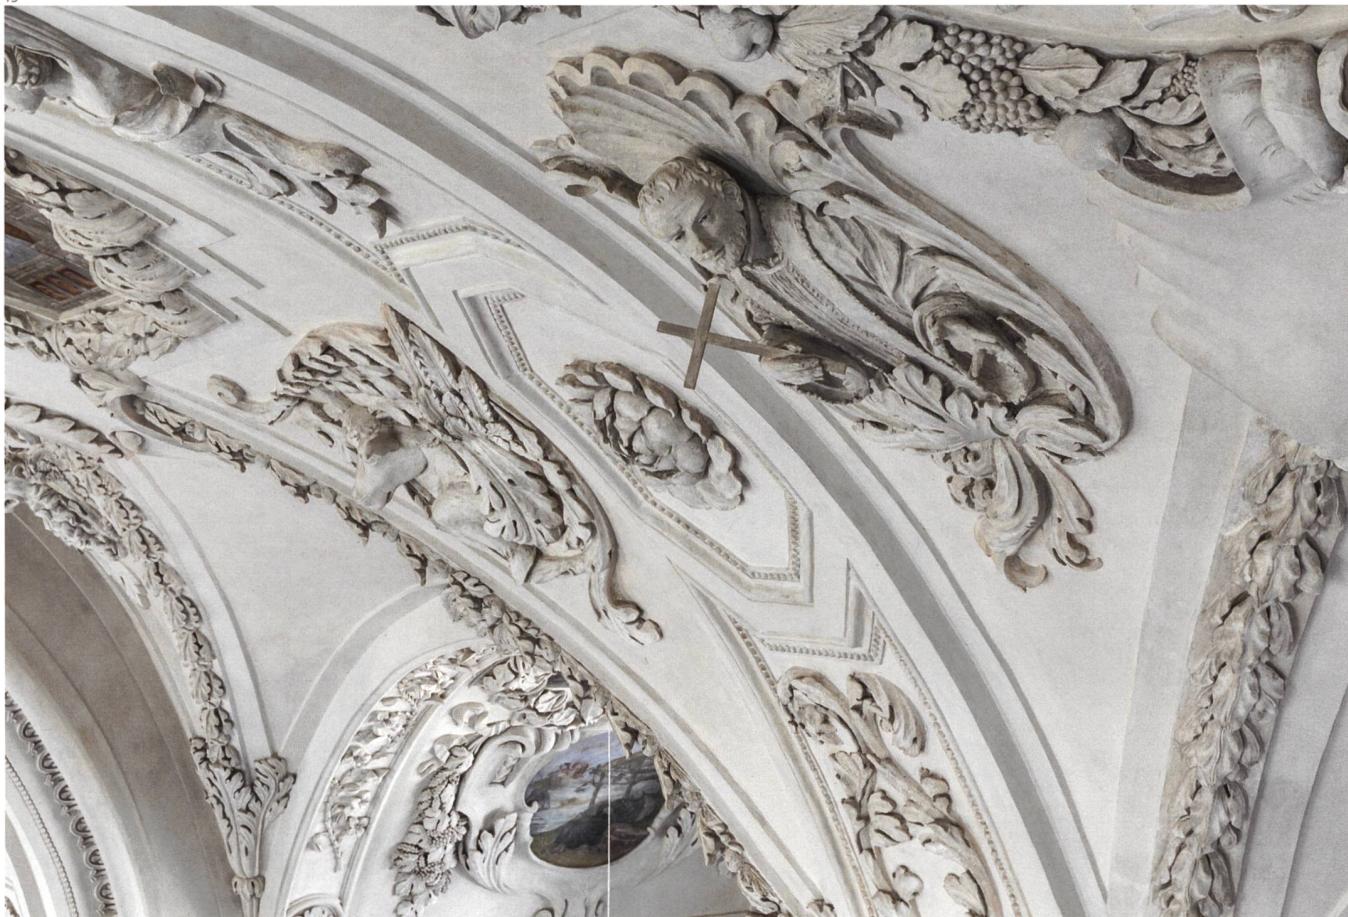
Abb. 15
Gewölbebereich nach der Restaurierung. Augenfällig zeigt sich die Plastizität der ungefassten Stuckaturen im Vergleich zu den mit Leimfarbe gestrichenen Flächen.

Die geschilderten Massnahmen ermöglichen es, wieder ein geschlossenes Erscheinungsbild der hellen Raumfassung zu erreichen, und gleichzeitig entfalten die weiterhin ungestrichenen Stuckaturen nach wie vor ihre charakteristische Schärfe und Plastizität (Abb. 15).

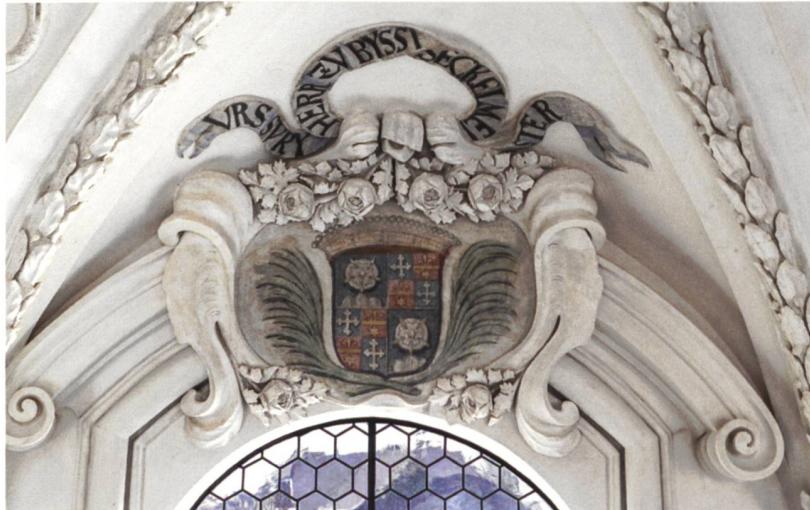
18

Kartusche mit Wappen und Schriftband von Seckelmeister Urs Sury nach der Restaurierung.

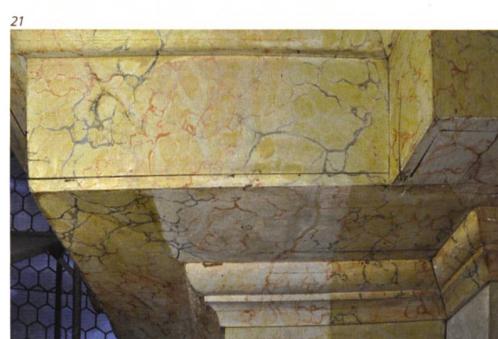
Abb. 21
Detail vom oberen Bereich
des Hochaltars mit Bemusterung
Firnisabnahme. Deutlich ist die Vergilbung des
alten Firnisses sichtbar.

den leicht oder mittelstark vergilbten Partien reduzierten die Restauratoren den alten Firnis lediglich (Abb. 21), bei stark vergilbten, teilweise geradezu verbräunten Stellen wie beispielsweise den zentralen Bereich des Architravs (Abb. 22) entfernten sie ihn ganz, um abschliessend einen neuen Dammarharzfirnis aufzutragen. Das Resultat war eine deutlich hellere, frischere und vor allem auch einheitliche Farbigkeit an der gesamten Altarchitektur. Das Bekrönungsschnitzwerk war bei der Restaurierung in den 1950er Jahren nur provisorisch und handwerklich ungenügend geflickt worden: Viele Bruchstellen waren übereinander statt flächenündig verklebt, etliche Einzelteile offensichtlich falsch platziert und Verstärkungen unsachgemäß mit Bleibändern oder Sperrholzplättchen ausgeführt (Abb. 25). Um der fragilen Konstruktion wieder die notwendige Stabilität zu geben entschied man, die alten Verstärkungen zu entfernen und durch stabilere zu ersetzen, alte Verklebungen zu lösen, auszurichten und zu erneuern sowie konstruktiv problematische Fehlstellen in Lindenholz zu ergänzen. Die Restauratoren konsolidierten die Goldfassung des Schnitzwerks, retuschierten Fehlstellen und vergoldeten neu geschnitzte Elemente. Die Arbeiten erfolgten in einer eigens im Chor eingerichteten Werkstatt (Abb. 26).

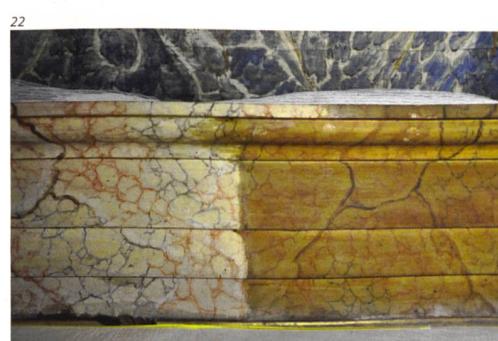
Abb. 22
Architrav über dem Hoch-
altarbild. Bemusterung
Firnisabnahme. Unter dem
stark vergilbten Firnis kommt
die originale Marmorierung
zum Vorschein.

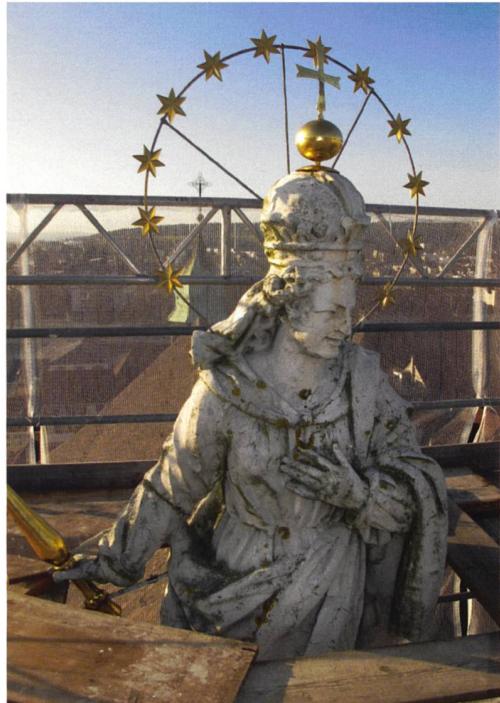
Abb. 38
Marienfigur auf dem Giebel der Hauptfassade im Zustand vor der Restaurierung.

Die von Bildhauer Johann Peter Fröhlicher 1688 in Kalkstein geschaffene Marienfigur stellt die unbefleckte Madonna, eine sogenannte Immaculata, dar. Sie ist mehrfach grau überfasst, die Attribute sind blattvergoldet. Nach der Oberflächenreinigung und dem Schliessen von Rissen mit mineralischem Mörtel wurde die Figur wie erwähnt neu gestrichen und die Attribute neu vergoldet (Abb. 39). Der goldene Apfel im Maul der Schlange zu Füßen der Madonna wurde während den Restaurierungsarbeiten gestohlen und musste neu hergestellt werden.

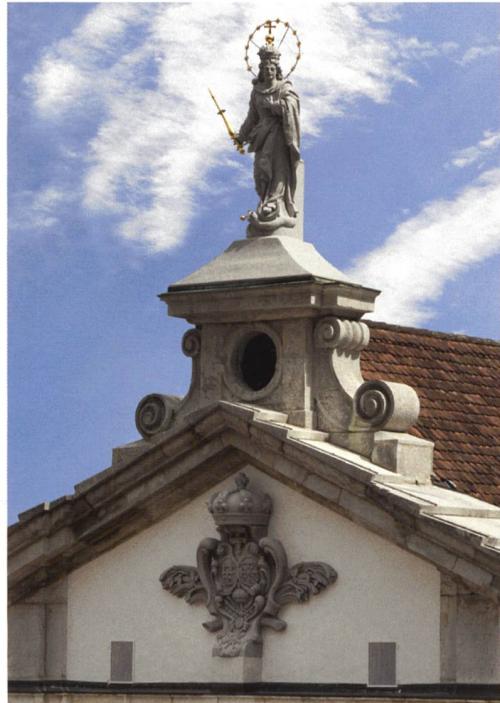
Abb. 39
Marienfigur nach der Restaurierung, darunter im Dreiecksgiebel das Wappen des französischen Königs Ludwig XIV., der die Fassade stiftete.
