**Artikel:** Das hochbarocke Gesamtkunstwerk der Jesuitenkirche in Solothurn

# Das hochbarocke Gesamtkunstwerk der Jesuitenkirche in Solothurn

STEFAN BLANK

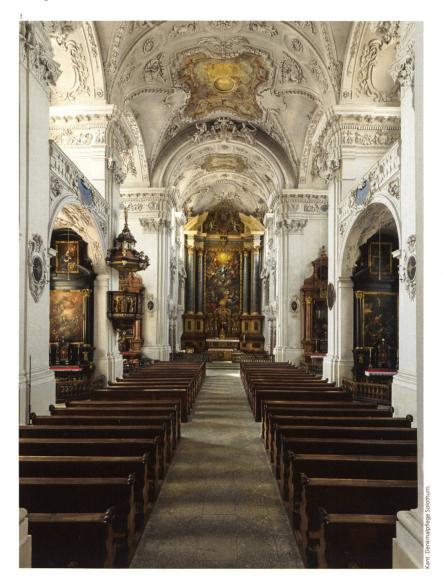
Abb. 1 Innenansicht der Solothurner Jesuitenkirche gegen den Chor, Zustand vor der Restaurierung 2015.

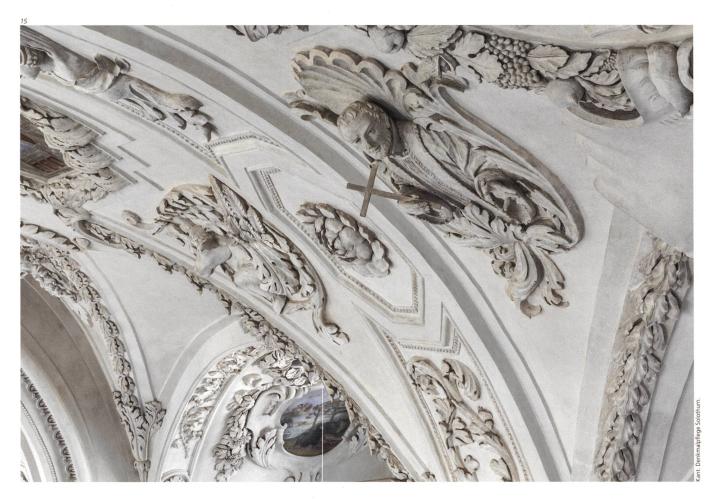
Abb. 15 Gewölbebereich nach der Restaurierung. Augenfällig zeigt sich die Plastizität der ungefassten Stuckaturen im Vergleich zu den mit Leimfarbe gestrichenen Flächen.

Die geschilderten Massnahmen ermöglichten es, wieder ein geschlossenes Erscheinungsbild der hellen Raumfassung zu erreichen, und gleichzeitig entfalten die weiterhin ungestrichenen Stuckaturen nach wie vor ihre charakteristische Schärfe und Plastizität (Abb. 15).

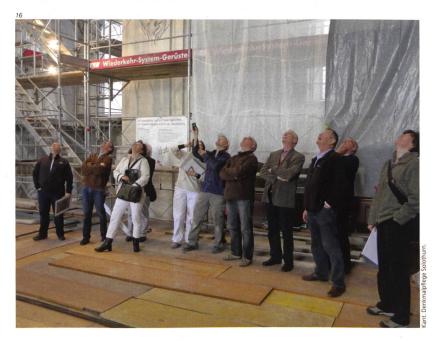
Abb. 16 Die Expertenrunde bei der Kontrolle der ausgeführten Arbeiten im Gewölbebereich.

treten. Zur Kontrolle wurde der Gerüstboden zwischenzeitlich entfernt und der Zustand von der Expertenrunde begutachtet (Abb. 16).

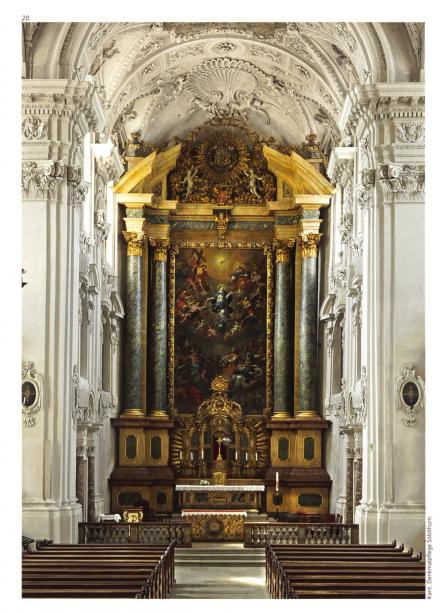
Abb. 20 Hochaltar im Zustand vor der Restaurierung.

Die jüngste Intervention verfolgte grundsätzlich das Ziel, den Hochaltar in seiner heute sichtbaren Fassung zu konservieren und zu restaurieren. Die komplette Neufassung des unteren Altarbereichs von 1952/53 und auch partielle Übermalungen im oberen Altarbereich aus der gleichen Zeit sollten somit beibehalten werden. Tiefer gehende Eingriffe fanden einzig dort statt, wo optisch störende Bereiche das Gesamtbild beeinträchtigten oder materialtechnische Mängel die Erhaltung der historischen Substanz gefährdeten. Dies war in erster Linie der Fall beim geschnitzten Sprengwerk, das statisch stabilisiert werden musste, bei den Säulenkapitellen und beim Bilderrahmen, wo fehlende Teile ersetzt wurden, bei Stellen mit stark vergilbten Firnissen, die erneuert wurden, und bei den unpassenden Fassungen der Vasenbekrönungen und der Engelsfiguren im Sprenggiebel, wo die Restauratoren die Fassung erneuerten respektive die darunterliegende originale Fassung sorgfältig freilegten.

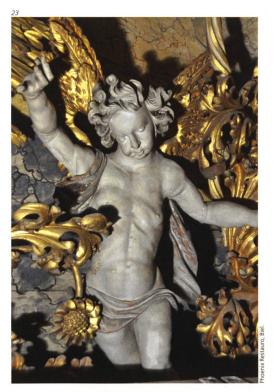
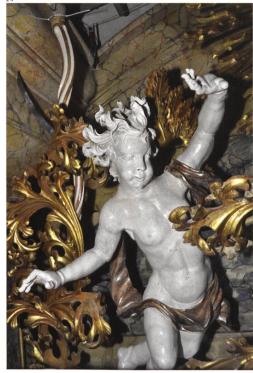
Abb. 22 Architrav über dem Hochaltarbild, Bemusterung Firnisabnahme. Unter dem stark vergilbten Firnis kommt die originale Marmorierung zum Vorschein. Abb. 23 und 24 Putto im Schnitzwerk der Bekrönung vor und nach der Restaurierung. Der unschöne graue Anstrich wurde entfernt, die originale Polierweissfassung kommt wieder gut zur Geltung.

Ein ähnliches Bild präsentierte sich bei den beiden Putten seitlich unterhalb des Wolkenkranzes, denn auch diese waren 1952/53 unschön mit grauer Farbe überfasst worden. Die Massnahmen – Entfernen des grauen Anstrichs, Freilegen und Polieren der originalen Polierweissfassung beim Inkarnat und des ebenfalls originalen Polimentsilbers bei den Lendentüchern – führten auch in diesem Fall zu einer deutlichen optischen Aufwertung (Abb. 23–24).

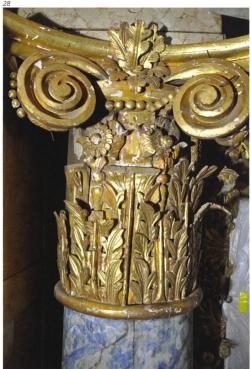
Abb. 29 Säulenkapitell am Hochaltar nach der Demontage der losen und defekten Einzelteile.

Abb. 33 Hochaltar nach der Restaurierung 2015. demontieren, fehlende Teile in Lindenholz nachschnitzen, beschädigte Teile flicken und das Ganze neu und richtig zusammensetzen. Die erhaltene alte Fassung wurde konsolidiert, störende rote Retuschen wurden reduziert oder ganz entfernt und kleinere Fehlstellen in Tratteggio-Technik geschlossen. Das Schliessen von grösseren Fehlstellen und die Fassung von neuen Zierteilen erfolgten mittels Polimentvergoldung (Abb. 30).

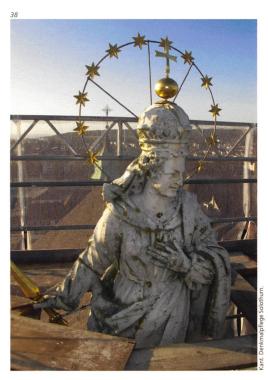
Abb. 38 Marienfigur auf dem Giebel der Hauptfassade im Zustand vor der Restaurierung.

Die von Bildhauer Johann Peter Frölicher 1688 in Kalkstein geschaffene Marienfigur stellt die unbefleckte Madonna, eine sogenannte Immaculata, dar. Sie ist mehrfach grau überfasst, die Attribute sind blattvergoldet. Nach der Oberflächenreinigung und dem Schliessen von Rissen mit mineralischem Mörtel wurde die Figur wie erwähnt neu gestrichen und die Attribute neu vergoldet (Abb. 39). Der goldene Apfel im Maul der Schlange zu Füssen der Madonna wurde während den Restaurierungsarbeiten gestohlen und musste neu hergestellt werden.

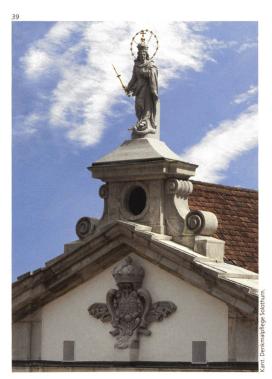
Abb. 39 Marienfigur nach der Restaurierung, darunter im Dreieckgiebel das Wappen des französischen Königs Ludwig XIV., der die Fassade stiftete.

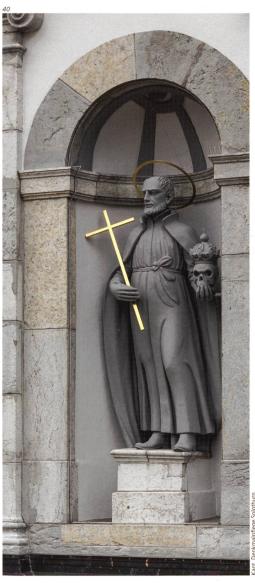
Abb. 40 Nischenfigur des Jesuitenheiligen Franz Borgia im Zustand nach der Restaurierung.

aus grau gefasstem Kalkstuck mit einer inneren Eisenarmierung. Neben der starken Verschmutzung zeigten sie einige frostbedingte grössere Abplatzungen und Risse. Diese wurden mit mineralischem Mörtel geflickt, anschliessend die Figuren komplett neu gefasst und die Attribute neu vergoldet.

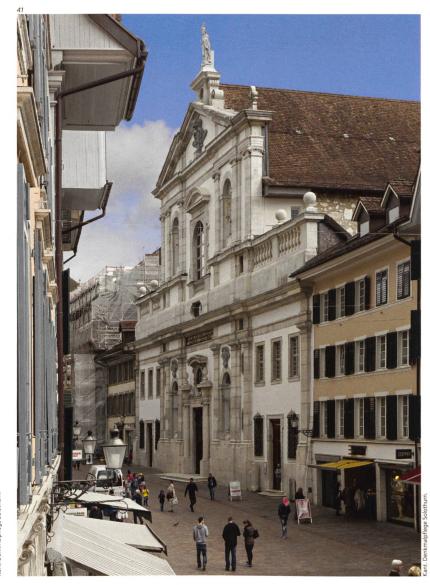
Auslöser der Fassadenrestaurierung waren ein Wasserschaden im Bereich des Dreieckgiebels und die starke Verschmutzung des Figuren- und Wappenschmucks. Später entschied man sich, nicht zuletzt weil die Fassade sowieso ganz eingerüstet werden musste, gleich den gesamten Mittelteil der Hauptfront zu restaurieren. Die beiden von Balustraden abgeschlossenen Seitenteile wurden im Frühling 2016 ebenfalls restauriert, sodass sich die Fassade heute wieder einheitlich präsentiert (Abb. 41).

Abb. 41 Ansicht der Hauptfassade nach der Restaurierung 2015/16.

Die ausgeführten Massnahmen umfassten eine Oberflächenreinigung, das Schliessen von Rissen bei den Natursteinelementen, den Ersatz der Mörtelfugen im Giebelbereich, einen neuen Putzaufbau im Giebelfeld, den Neuanstrich sämtlicher Putzflächen und der Figurennischen sowie die Restaurierung des Figuren- und Wappenschmucks.
