Artikel: Die fachgerechte Restaurierung des Kornspeichers im Bally-Park in Schönenwerd
Autor: Schiess, Moritz
DOI: <https://doi.org/10.5169/seals-844142>

Die fachgerechte Restaurierung des Kornspeichers im Bally-Park in Schönenwerd

MORITZ SCHIESS

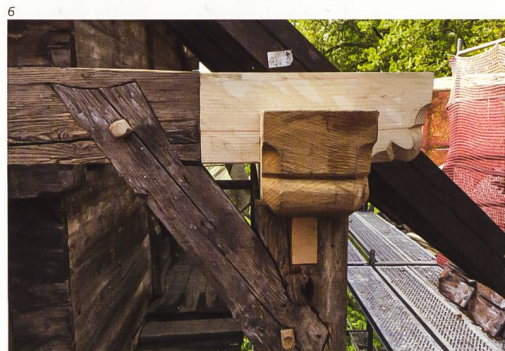
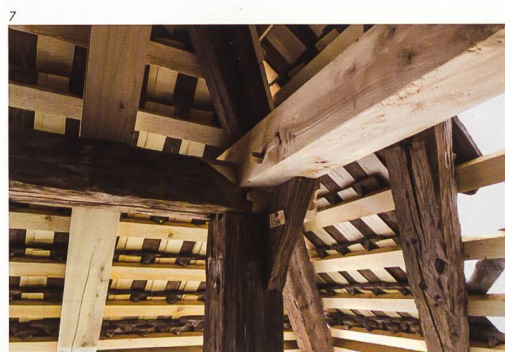
Abb. 5–7
Eine Eckverbindung im vor-
gefundenen Zustand und nach
der Reparatur.

auf den vier Dachgraten führten zu Wassereintritten, die wohl über lange Zeit unbemerkt geblieben waren und so die Holzkonstruktion schädigten. Solche Schäden wurden früher aus mangelnder Kenntnis oder aufgrund fehlender Ressourcen mit ange-nagelten Brettern notdürftig zusammengeflickt, oder es wurden Holzpfosten unterstellt (Abb. 5–7).

Ausserdem waren Reparaturen mit zweitklassigem Bauholz ausgeführt worden. Die dabei eingesetzten Fusspfetten des umlaufenden Laubengangs verdrehten sich nach dem Einbau und mit der Überlast des Dachs so stark, dass die Eckverbindungen statisch nicht mehr belastbar waren. Fehlstellen in Kon-

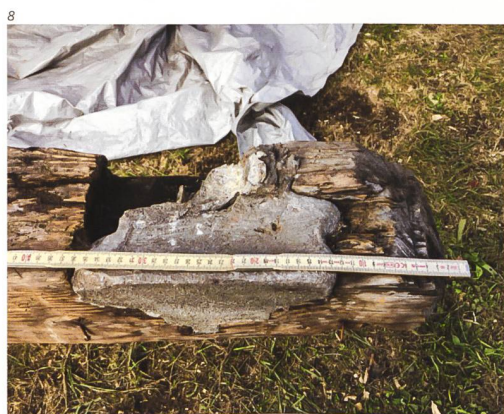
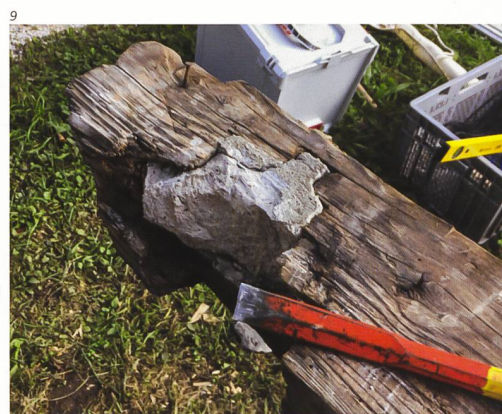
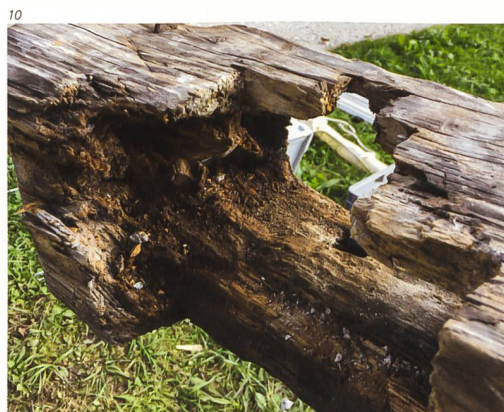
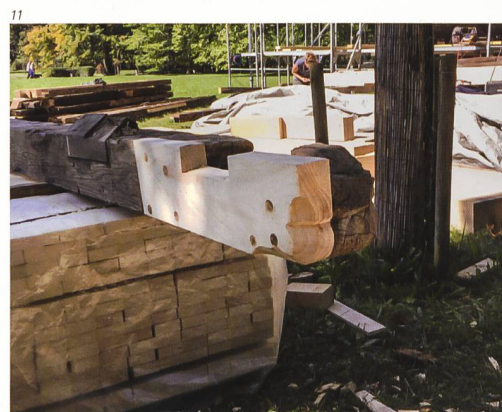
Abb. 8–11
Eckverbindung im Vorzustand
mit Betonflick und unsere
Reparatur.

struktionshölzern waren zudem mit Beton ausgefüllt worden. Da Holz und Beton aber unterschiedliche hygroskopische Eigenschaften besitzen und Beton ein Feuchtigkeitsspeicher ist, führten die vermeintlichen Reparaturen zu einer Vergrößerung der Schäden (Abb. 8–11).

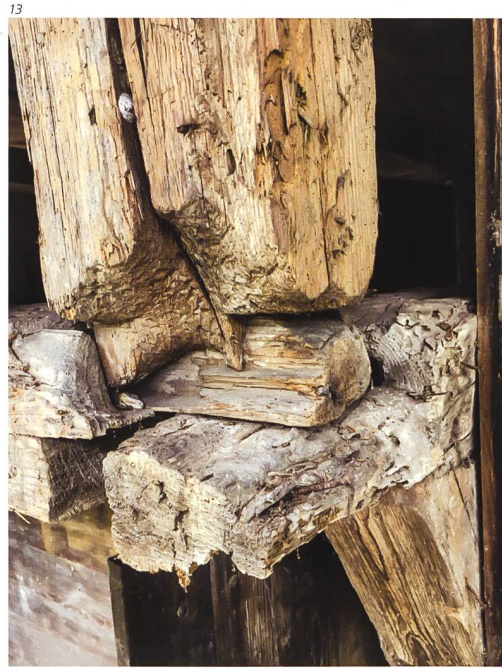
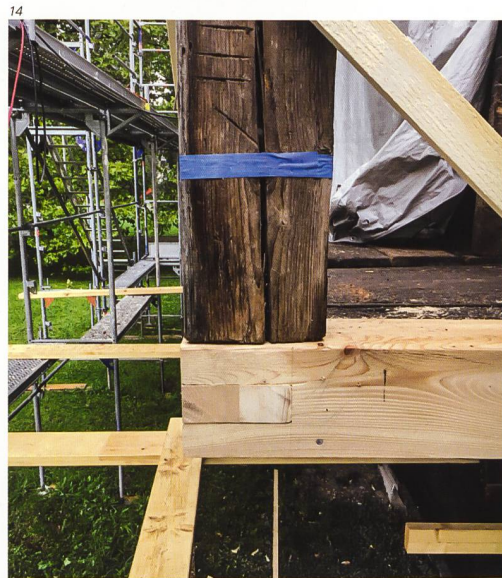
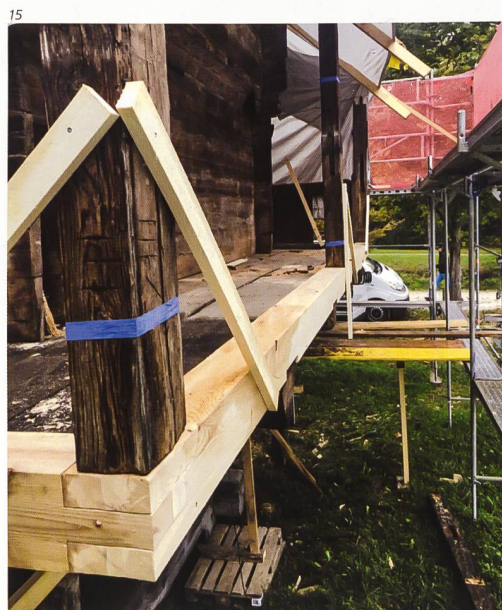
Abb. 13–15
Vorzustand und Reparatur
der umlaufenden Lauben-
konstruktion.

Nach diesen Vorbereitungsarbeiten begann die eigentliche Restaurierung. Die Vorstösse der Blockbohlen (über die Ecken auskragende Wandbretter) des Erdgeschosses, welche die Auflager für die Schwellen der Laubenkonstruktion bilden, mussten teilweise zurückgeschnitten und angestückt werden, damit sie wieder tragfähig wurden. Auch hier waren unsachgemässe Reparaturen anlässlich der Versetzung des Speichers Grund für Folgeschäden, die wir nun beheben mussten. Auf drei Seiten waren die Schwellen (unterste Balken), auf denen die Pfosten der umlaufenden Laubenkonstruktion stehen, in einem schlechten Zustand, und wir mussten diese ersetzen (Abb.13–15).

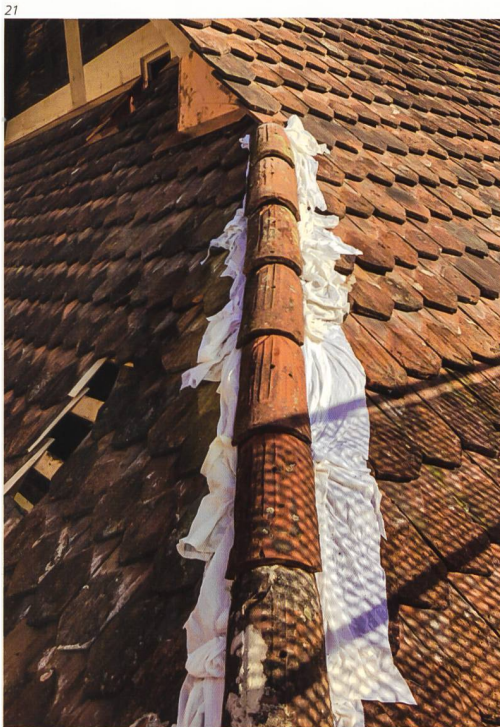
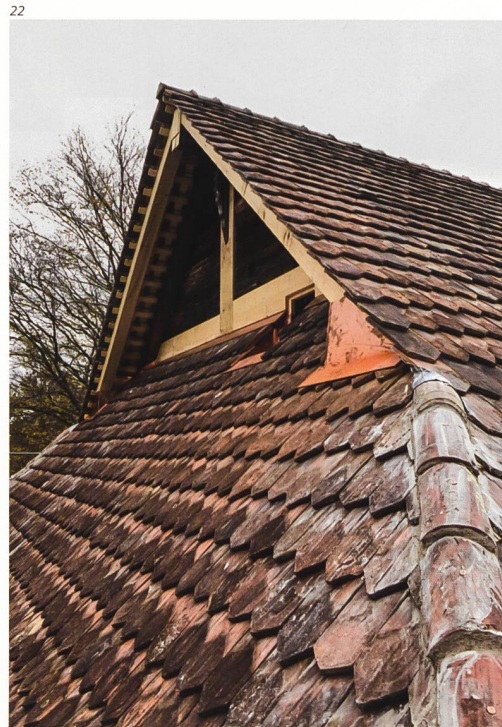
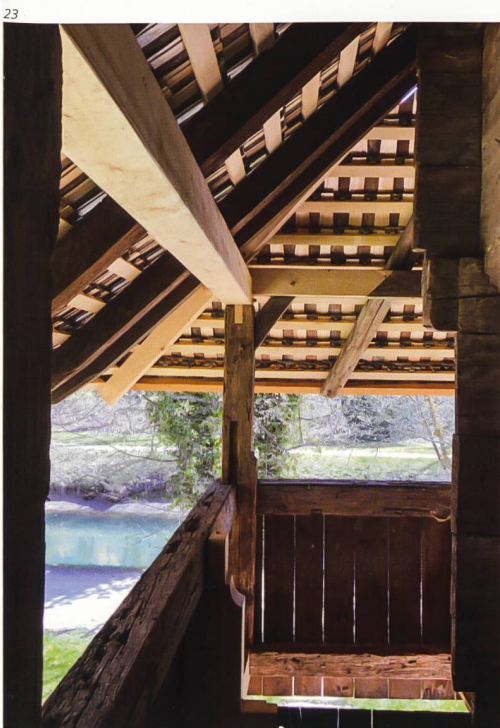
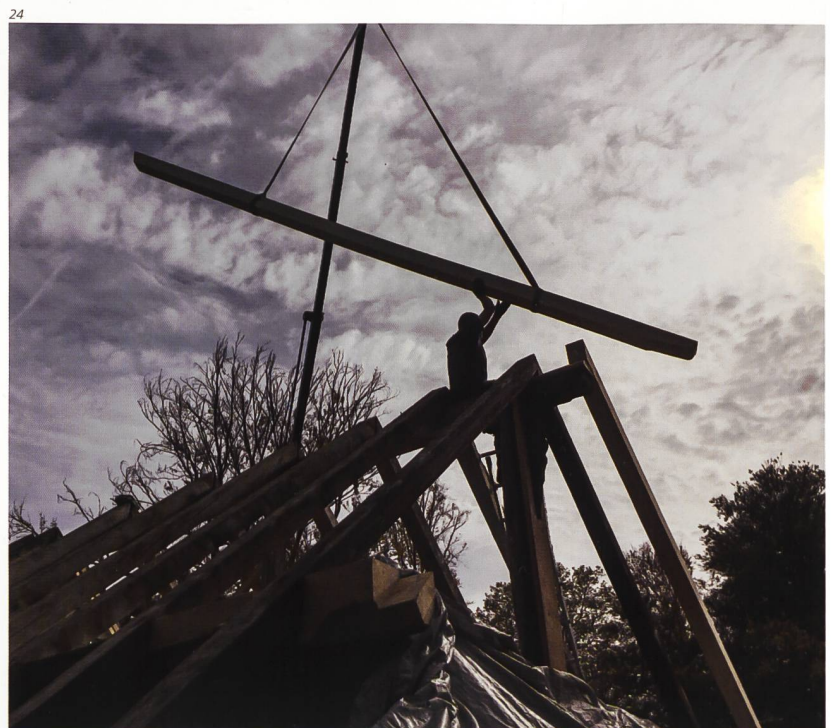
Abb. 21–24
Abbau und Wiederaufbau
der Dachhaut.

Einzelne Sparren der Walmkonstruktion, zwei Grate und zwei lange Sparren des Hauptdachs ersetzten wir; ihre Auflager am Firstbalken oder an der Wand reparierten wir teilweise (Abb. 21–24).
