**Artikel:** Die fachgerechte Restaurierung des Kornspeichers im Bally-Park in

Schönenwerd

# Die fachgerechte Restaurierung des Kornspeichers im Bally-Park in Schönenwerd

### Schönenwerd, Speicher im Bally-Park

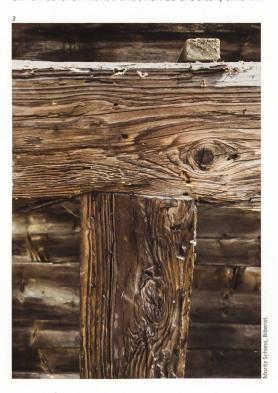
Abb. 3 Durch Materialermüdung, Alter und zu grosses Gewicht entstandener Schaden. Zeitgenössische Techniken wie Epoxidharze, chemisch-technische Werkstoffe und Stahlverstärkungen werden nur dann eingesetzt, wenn sich ihre Dauerhaftigkeit und ihr Verhalten über lange Zeit bewährt haben. Der Gebrauch chemischer (Holzschutz-)Mittel ist zu begrenzen und nur anzuwenden, wenn sie kein Risiko für Umwelt und Öffentlichkeit darstellen und ihre Wirksamkeit bewiesen ist.

ckung. Der Gewichtsunterschied der drei verschiedenen Deckungen ist aber beträchtlich. Eine Strohdeckung belastet die Dachkonstruktion mit rund 10 kg/m², eine Einfachdeckung aus Ziegeln mit etwa 20 kg/m² und eine Doppeldeckung mit rund 35 kg/m². Je nach Konstruktion und Erhaltungszustand kann diese grosse Belastung zu Verformungen, Stauchungen und dem Versagen von Verbindungen und statischen Knotenpunkten führen, was auch hier der Fall war (Abb. 3).

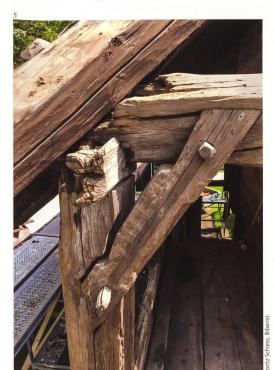
Abb. 5–7 Eine Eckverbindung im vorgefundenen Zustand und nach der Reparatur.

Undichte Stellen im Dach wegen kaputter Ziegel oder in falscher Richtung verlegter Firstziegel, aber auch erodierte Nageldichtungen bei den Firstziegeln auf den vier Dachgraten führten zu Wassereintritten, die wohl über lange Zeit unbemerkt geblieben waren und so die Holzkonstruktion schädigten. Solche Schäden wurden früher aus mangelnder Kenntnis oder aufgrund fehlender Ressourcen mit angenagelten Brettern notdürftig zusammengeflickt, oder es wurden Holzpfosten unterstellt (Abb. 5–7).

Ausserdem waren Reparaturen mit zweitklassigem Bauholz ausgeführt worden. Die dabei eingesetzten Fusspfetten des umlaufenden Laubengangs verdrehten sich nach dem Einbau und mit der Überlast des Dachs so stark, dass die Eckverbindungen statisch nicht mehr belastbar waren. Fehlstellen in Kon-

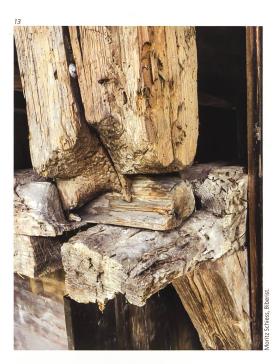
Abb. 13–15 Vorzustand und Reparatur der umlaufenden Laubenkonstruktion.

Nach diesen Vorbereitungsarbeiten begann die eigentliche Restaurierung. Die Vorstösse der Blockbohlen (über die Ecken auskragende Wandbretter) des Erdgeschosses, welche die Auflager für die Schwellen der Laubenkonstruktion bilden, mussten teilweise zurückgeschnitten und angestückt werden, damit sie wieder tragfähig wurden. Auch hier waren unsachgemässe Reparaturen anlässlich der Versetzung des Speichers Grund für Folgeschäden, die wir nun beheben mussten. Auf drei Seiten waren die Schwellen (unterste Balken), auf denen die Pfosten der umlaufenden Laubenkonstruktion stehen, in einem schlechten Zustand, und wir mussten diese ersetzen (Abb. 13–15).

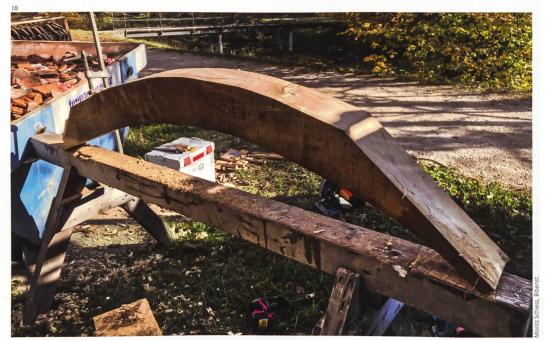
Mit der veränderten Nutzung im Bally-Park nahm verständlicherweise auch der Unterhalt ab. So wurden Bauteile, die für den statischen Lastabtrag wichtig sind, nach dem Auftreten von Schäden entfernt und nicht mehr ersetzt, wie zum Beispiel der eichene, krumme Bug, der 2014 nur noch auf der einen Seite original vorhanden war.

Abb. 18–20 Anfertigen eines Buges aus einem krummen Ast einer Eiche.

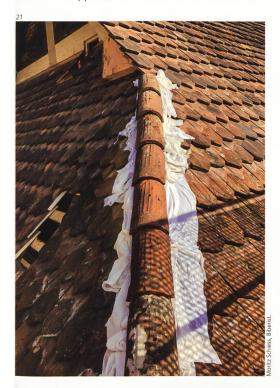
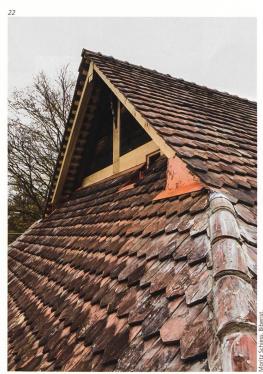
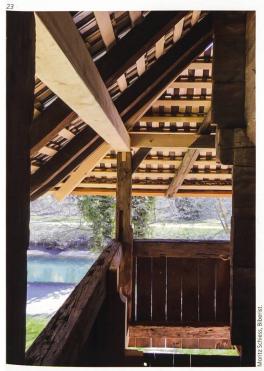
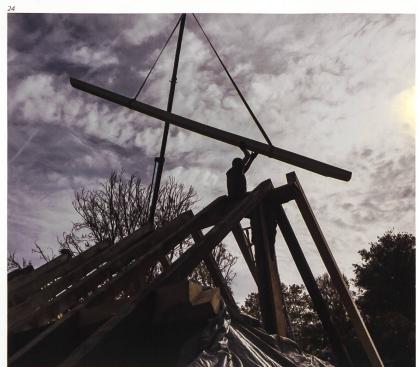
Abb. 21–24 Abbau und Wiederaufbau der Dachhaut.

Einzelne Sparren der Walmkonstruktion, zwei Grate und zwei lange Sparren des Hauptdachs ersetzten wir; ihre Auflager am Firstbalken oder an der Wand reparierten wir teilweise (Abb. 21–24).
