**Zeitschrift:** Archäologie und Denkmalpflege im Kanton Solothurn  
**Herausgeber:** Amt für Denkmalpflege und Archäologie des Kantons Solothurn  
**Band:** 23 (2018)

**Artikel:** Die restaurierte Restaurierung der Burgruine Frohburg in Trimbach  
**Autor:** Obrecht, Jakob  
**DOI:** <https://doi.org/10.5169/seals-844146>

# Die restaurierte Restaurierung der Burgruine Frohburg in Trimbach

1907 wurden auf der Ruine Frohburg erste Sondiergrabungen durchgeführt. In den 1970er Jahren folgte eine archäologische Untersuchung in fünf Etappen. Parallel dazu konservierte man das sichtbare Mauerwerk und machte die Ruine für das Publikum zugänglich. 2017 wurde es nötig, die in den vergangenen 40 Jahren am Mauerwerk entstandenen Schäden zu reparieren. Ein wichtiges Ziel der Unterhaltsarbeiten war es, eine kostspielige Grosssanierung in einigen Jahrzehnten zu vermeiden.

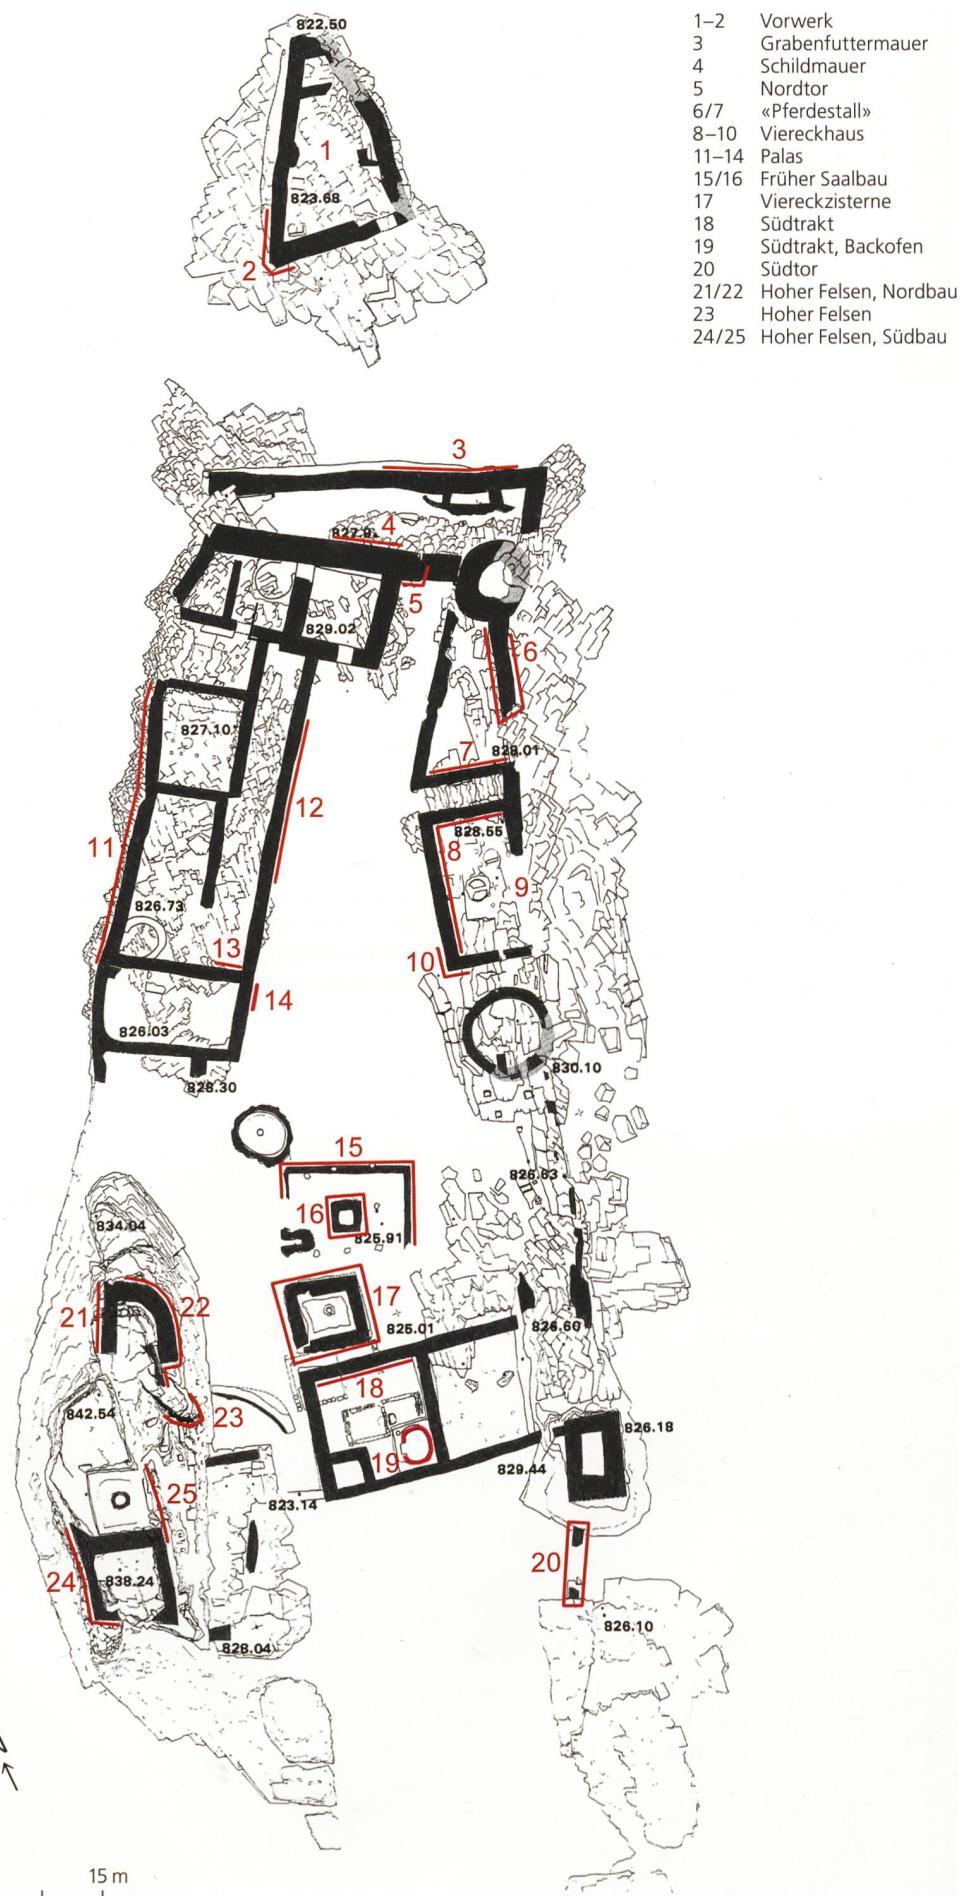
**Abb. 2**  
**Grundrissplan der Ruine.** Rot eingetragen sind die 2013 festgestellten reparaturbedürftigen und mit den zugehörigen Positionsnummern versehenen Partien.  
*Planzeichnung: Werner Meyer, Basel.*

2013 erteilte mir die kantonale Denkmalpflege den Auftrag, ein Inventar der Schadstellen am Mauerwerk aufzunehmen und einen Kostenvoranschlag für deren Behebung zusammenzustellen (Abb. 2). Die seit Ende der 1970er Jahre am Mauerwerk aufgetretenen Schäden hatten mehrheitlich eine gemeinsame Ursache: die mangelhafte Qualität der besonders im Jahr 1977 eingesetzten Mauersteine.

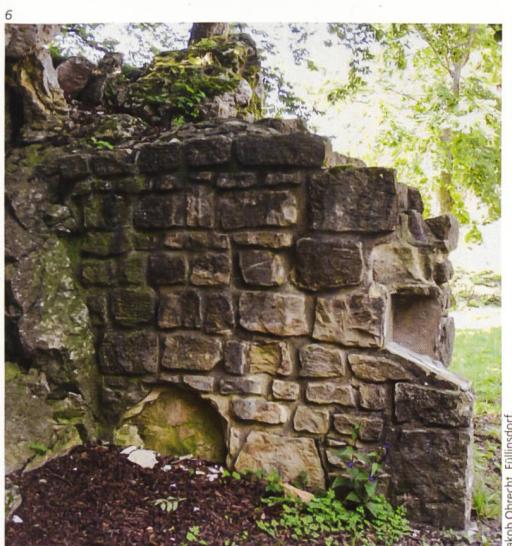
Abb. 8  
«Hoher Felsen», 2011. Mauer-  
mantel (Abb. 2, Pos. 22) mit  
vielen ausgewitterten Steinen,  
von Osten.

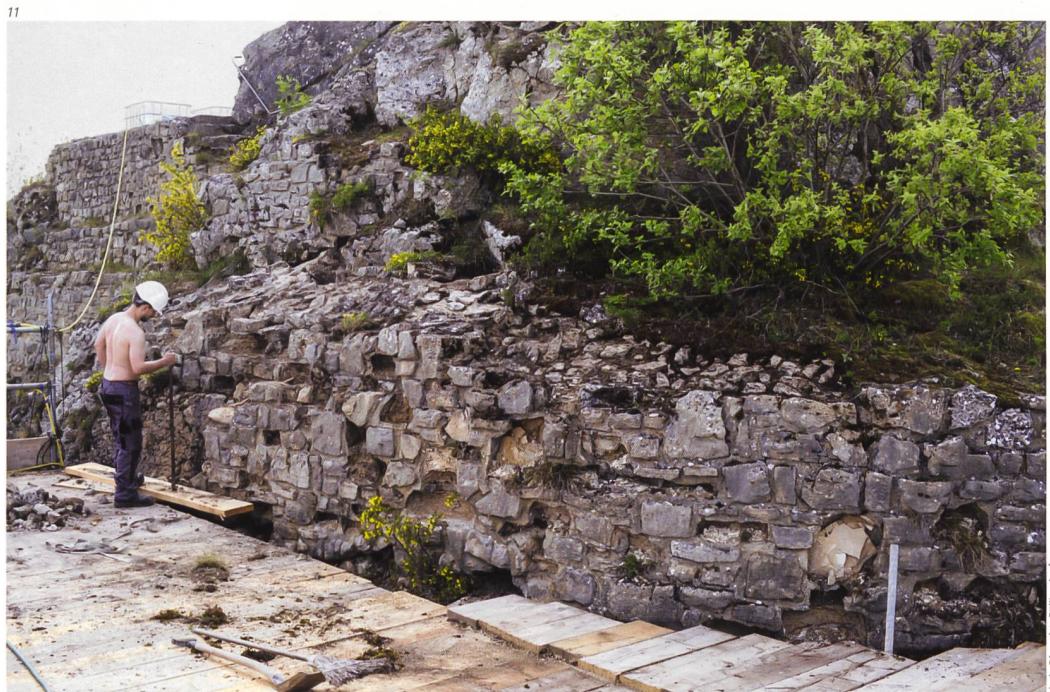
Zeit zeigte, war ein Teil des herangeführten Materials ungeeignet. Die Oberflächen der zwar einfach und daher auch schnell vermauerbaren Steine witterten in der Folge stark ab. Das sah nicht nur unschön aus, vielmehr bestand die Gefahr, dass mit der Zeit grössere Partien der Mauermäntel sich lösen und abstürzen würden. Eine Befürchtung, die sich 2017 mit der stark schadhaft gewordenen Mauer auf dem «Hohen Felsen» bestätigte (Abb. 8). Auch ältere aus dem Mauerschutt ausgelesene Steine erwiesen sich im Nachhinein als nicht frostfest. In der Folge waren davon vor allem Partien in den Mauerkronen betroffen. Darin waren die eher kleineren, für den Aufbau von Mauermänteln ungeeigneten Steine vermauert worden (Abb. 9). Vernei-

*Abb. 11  
«Hoher Felsen», 2017, von Nordosten. Zustand der stark ausgewitterten Mauer (Abb. 2, Pos. 22) vor Beginn der Sanierungsarbeiten.*

Als Erstes wurde vor dem «Hohen Felsen» ein Gerüst von 10 m Höhe mit einer grossen Arbeitsplattform gebaut (Abb. 10). Anders wäre es hier nicht möglich gewesen, den stark beschädigten Mauerzug wieder instand zu stellen (Abb. 11). Im Gegensatz dazu konnten die Schadstellen in der östlichen Zisternenmauer von den Maurern, am Seil gesichert, saniert werden. Ein Vorgehen, das zwar eine etwas längere Arbeitszeit erforderte, dafür aber keine Gerüstkosten verursachte (Abb. 13 und 14).

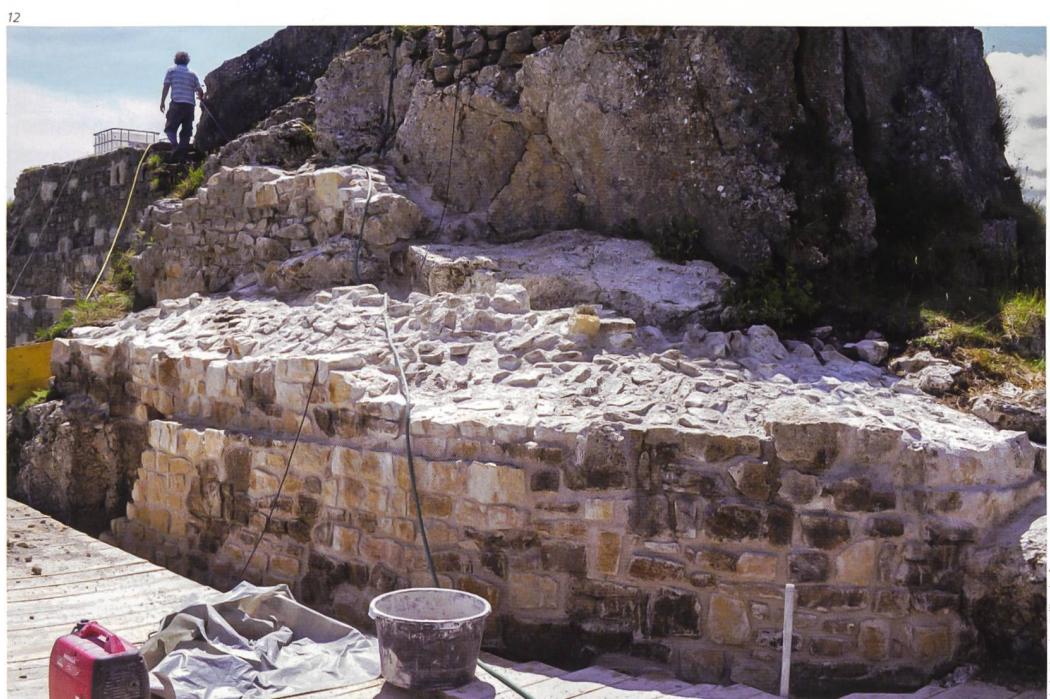
*Abb. 12  
«Hoher Felsen», 2017, von Nordosten. Mauer (Abb. 2, Pos. 22) nach Abschluss der Reparatur.*

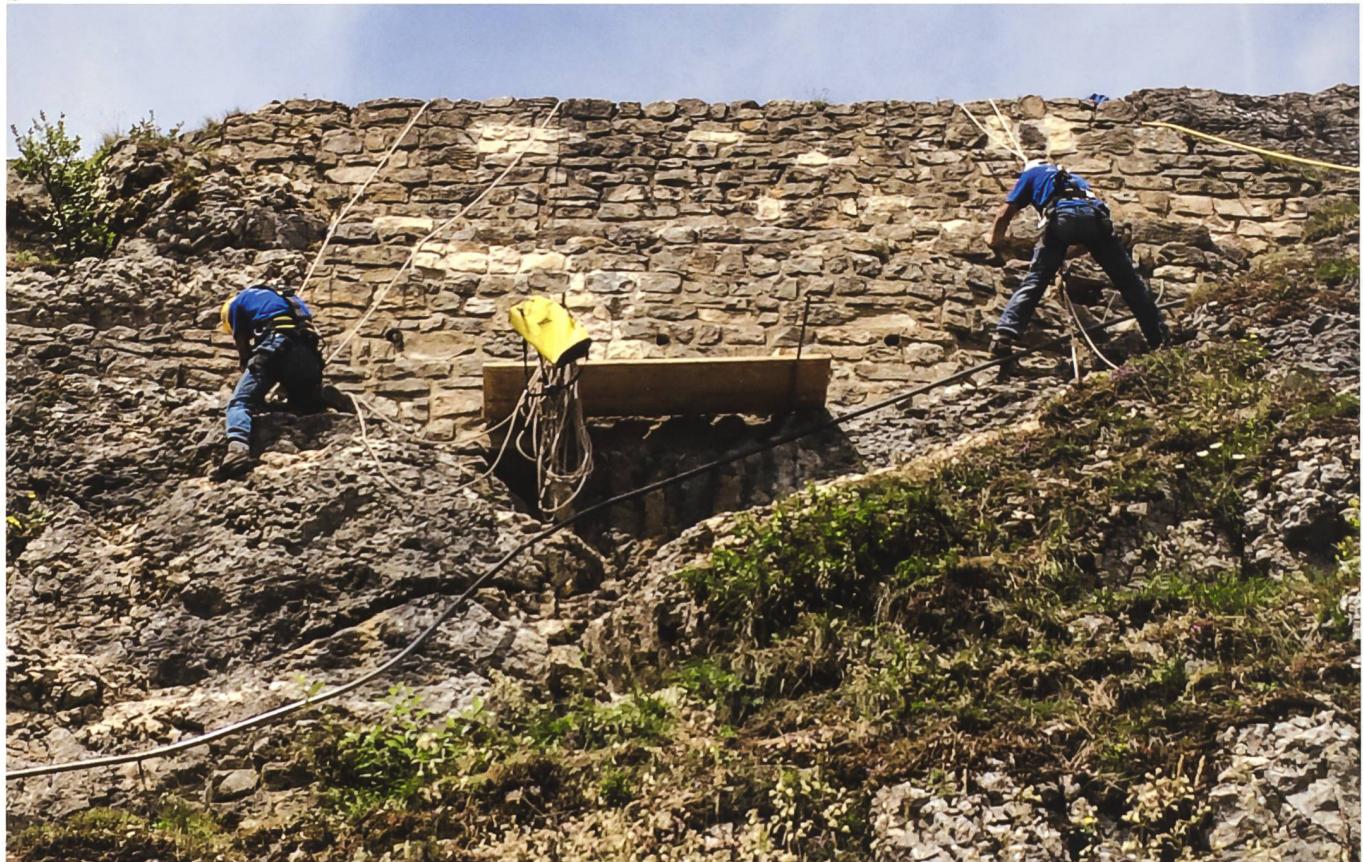
Abb. 13  
«Hoher Felsen», 2017, von Osten. Maurer arbeiten, am Seil gesichert, an der östlichen Zisternenmauer (Abb. 2, Pos. 25).

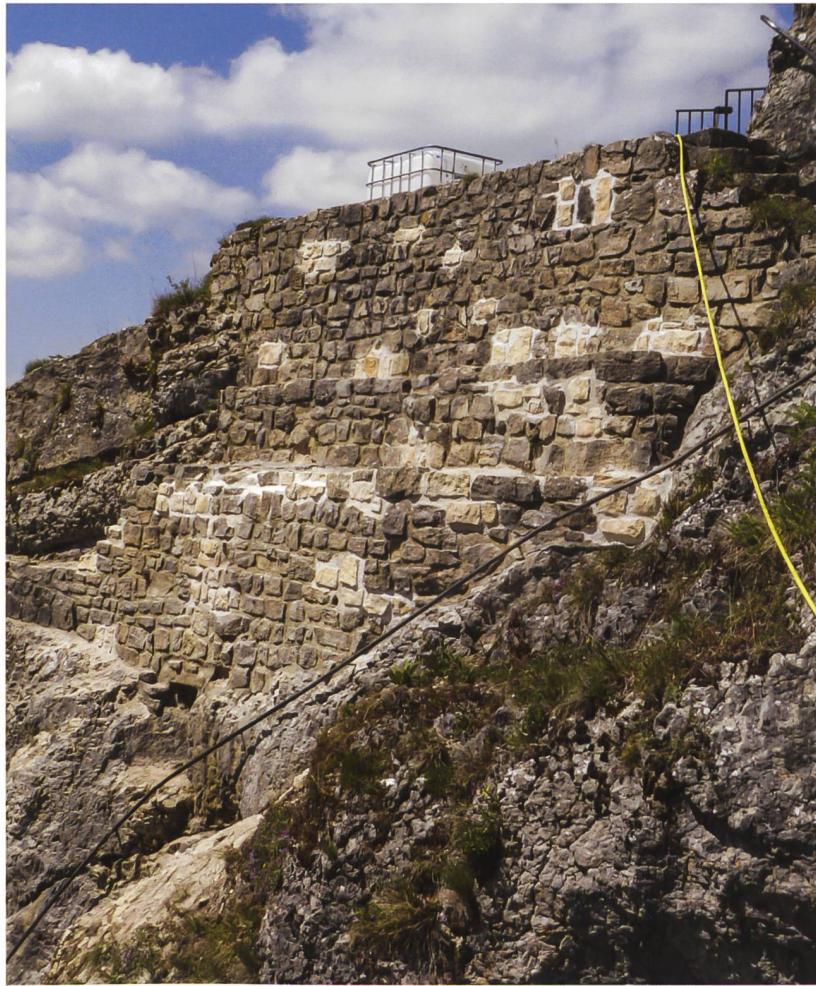
Abb. 14  
«Hoher Felsen», 2017. Frisch reparierte östliche Zisternenmauer (Abb. 2, Pos. 25), von Nordwesten.

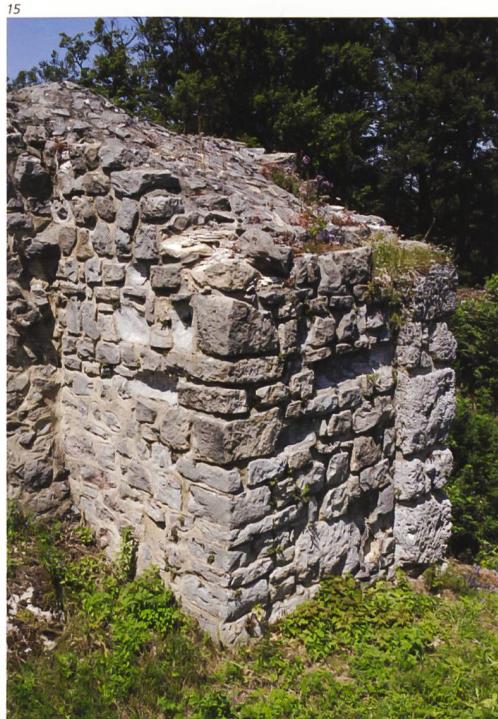
In der Schildmauer und an der westlichen Flanke des Nordtors gab es ebenfalls grössere Ausbrüche. Einige davon waren bereits vor Jahren mit Mörtel gefestigt worden, boten aber seither kein schönes Bild mehr (Abb. 15).

Abb. 15  
Nordtor, 2012. Westliche Torwange (Abb. 2, Pos. 5) mit Zementplomben einer vorangegangenen Sanierung, von Südosten.

Mauerkrone partiell ersetzt, dazu wurde ein Teil der Zementplombe ausgespitzt und der Mauerverband mit neu eingesetzten Steinen geschlossen.

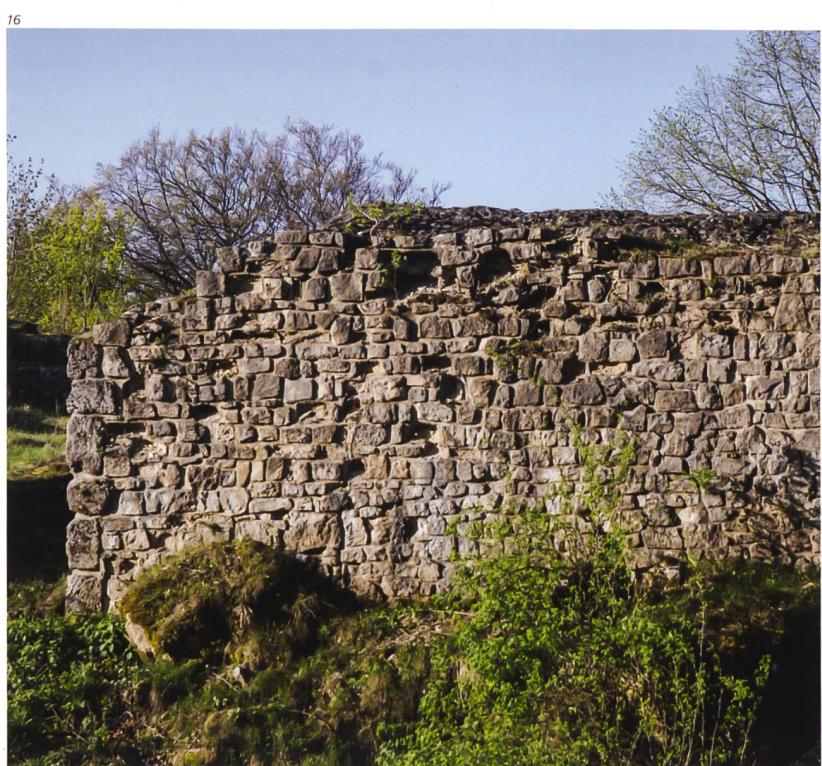
Abb. 16  
Schildmauer, 2011, von Norden. Fehlstellen im äusseren Mauermantel (Abb. 2, Pos. 4).

Die Fehlstellen in der Schildmauer wurden grossflächig repariert (Abb. 16). Beim Nordtor wurde die
