Zeitschrift: Archäologie und Denkmalpflege im Kanton Solothurn
Herausgeber: Amt für Denkmalpflege und Archäologie des Kantons Solothurn
Band: 24 (2019)

Artikel: Die Stadtkirche in Olten wieder in Wert gesetzt
Autor: Blank, Stefan
DOI: <https://doi.org/10.5169/seals-846630>

Die Stadtkirche in Olten wieder in Wert gesetzt

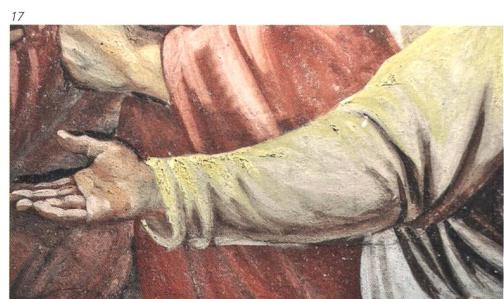
Vorzustand mit pudernder und blätternder Malschicht.

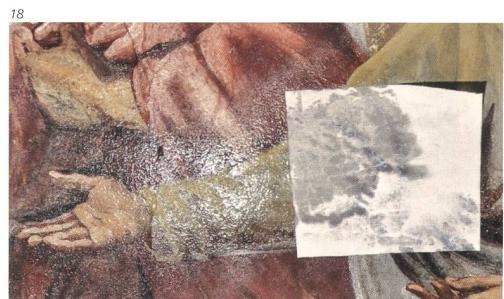
Zwischenzustand mit Konsoli-dierung der Malschicht durch Kompressen.

Die ausgeführten Massnahmen waren bei allen Deckenbildern identisch. Stabile Malschichten wurden form- und figurengerecht mit Trockenreinigungs-schwämmen vorgereinigt. Lose Farbschichten wurden mit Spezialkompressen gefestigt und gereinigt (Abb. 17–19), Risse soweit nötig geöffnet, lose Kit-tungen entfernt, Hohlstellen hintergossen und Randsicherungen vorgenommen. Sämtliche Flicke erfolgten mit Kalkmörtel und pigmentierter Kalkmilch, die Fehlstellen in der Malschicht wurden zurückhaltend geschlossen. Störende ältere Retuschen wurden mittels der sogenannten Punteggio-Technik zurückgenommen respektive gebrochen, ohne flächigdeckende neue Retuschen anzubringen. Um das Rissbild optisch zu beruhigen, wurden die Risse mit
