Zeitschrift:	Archäologie und Denkmalpflege im Kanton Solothurn
Herausgeber:	Amt für Denkmalpflege und Archäologie des Kantons Solothurn
Band:	25 (2020)
Artikel:	Die Antoniuskapelle in Deitingen und die 'Entdeckung' des ehemaligen Beinhauses
Autor:	Bertschinger, Urs
DOI:	https://doi.org/10.5169/seals-905693

Die Antoniuskapelle in Deitingen und die ‹Entdeckung› des ehemaligen Beinhauses

URS BERTSCHINGER

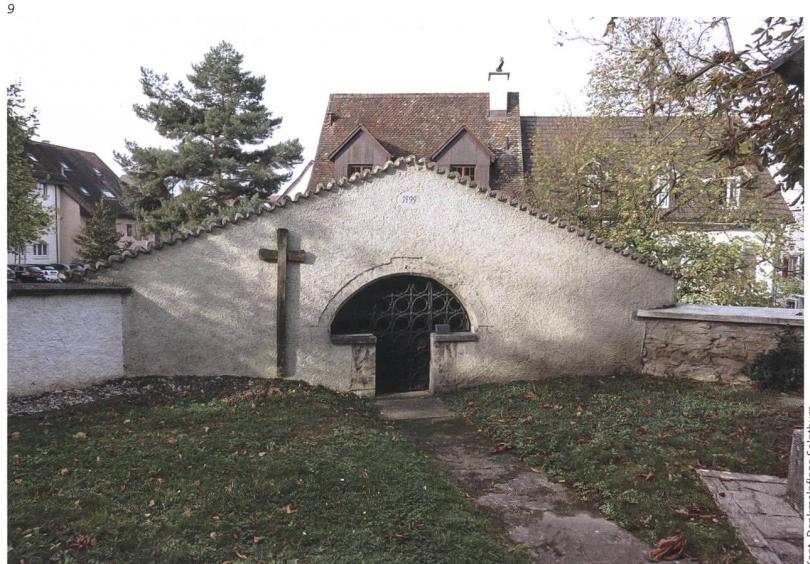
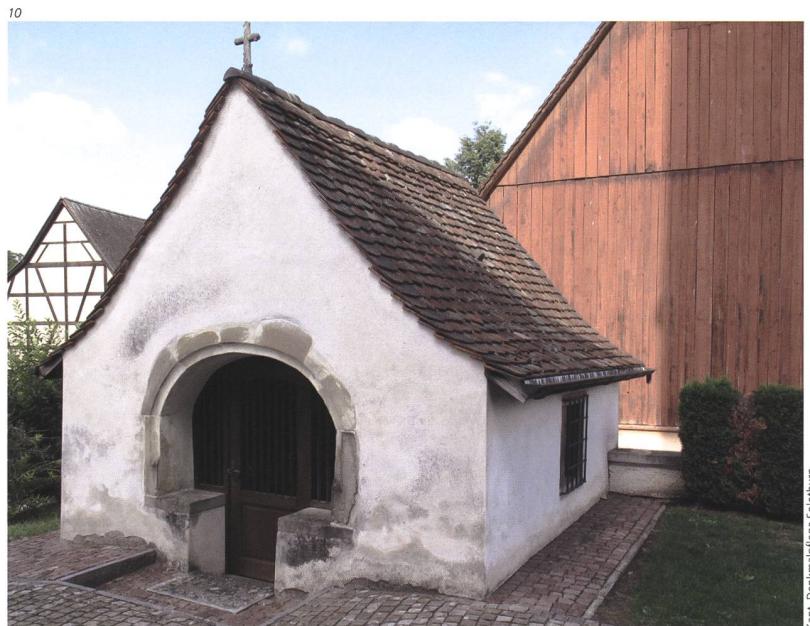
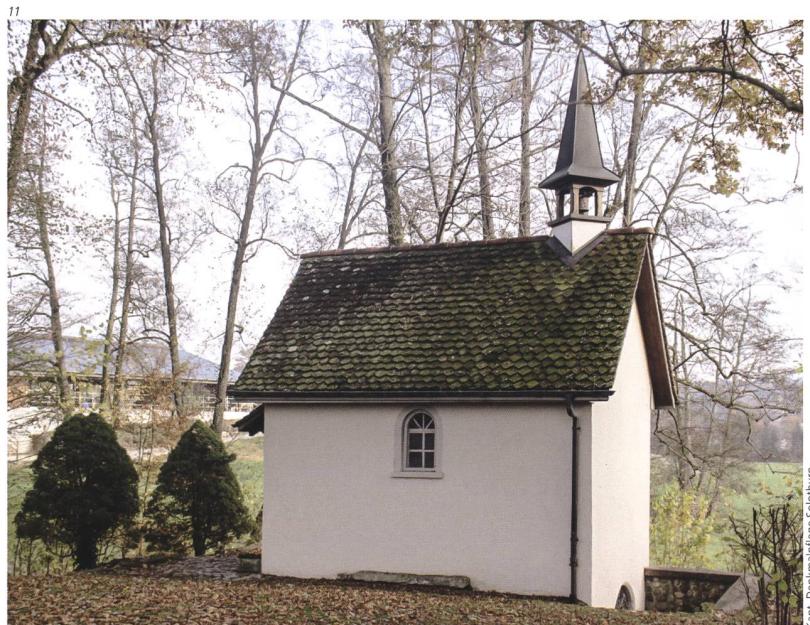
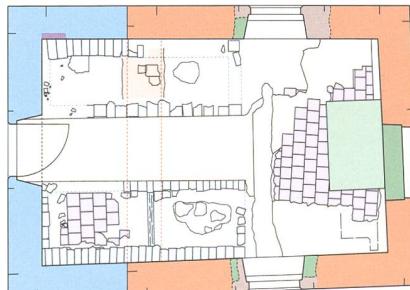
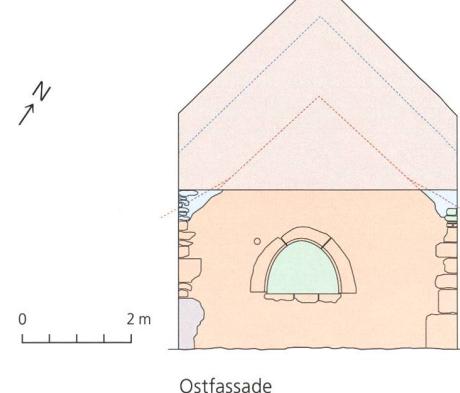
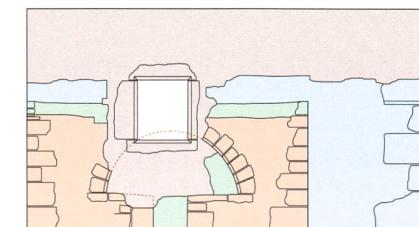
Das umlaufende, rund sechzig Zentimeter dicke Fassadenmauerwerk der heutigen Antoniuskapelle setzt sich aus mehreren Bauphasen zusammen (Abb. 12). Nach der Verputzabnahme konnten horizontale und vertikale Baunähte nachgewiesen werden, was es erlaubt, zusammen mit alten, fragmentarisch erhaltenen und nachträglich zugemauerten Fenster- und Türöffnungen, das ehemalige Beinhaus zu grossen Teilen zu rekonstruieren. Auch die im Lauf der Jahrhunderte durchgeführten Veränderungen des Gebäudes sind nun teilweise ersichtlich. Mit dem folgenden Beschrieb wird versucht, anhand dieser Befunde eine schlüssige Baugeschichte zu erstellen. Alle Fragen konnten nicht geklärt werden. Dies betrifft vor allem die Datierungen der Phasen, welche im Moment nur interpretativ und stilistisch erstellt werden konnten.

Abb. 12
Grundriss und Maueransichten mit den Bauphasen. Die roten Bereiche zeigen die noch vorhandene Bausubstanz des ehemaligen Beinhauses aus der ersten Hälfte des 16. Jahrhunderts. Zeichnung Urs Bertschini, 2020.

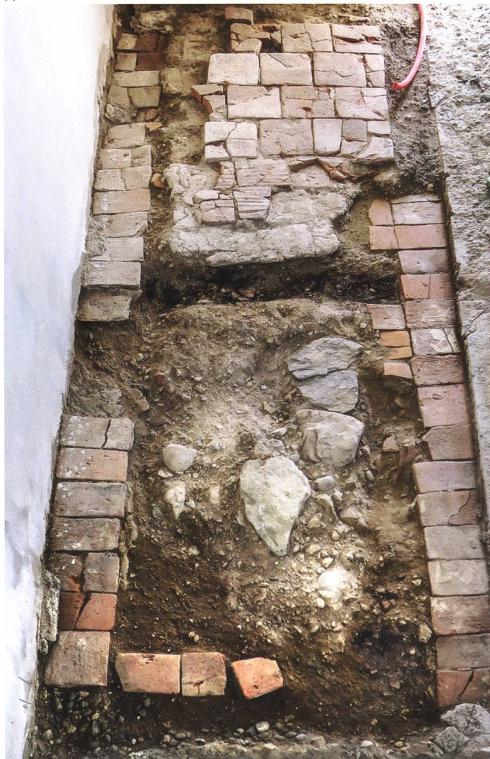
14

Nach dem Entfernen des bestehenden Tonplattenbodens von 1973 kamen verschiedene ältere Tonplattenböden zum Vorschein. Südlich des Mittelgangs sieht man vorne die umlaufenden Tonplatten aus der Mitte des 17. Jahrhunderts. Darauf lag ursprünglich ein leicht erhöhter Holzboden. Hinten sind die Reste des Tonplattenbodens aus dem 18. Jahrhundert sichtbar.

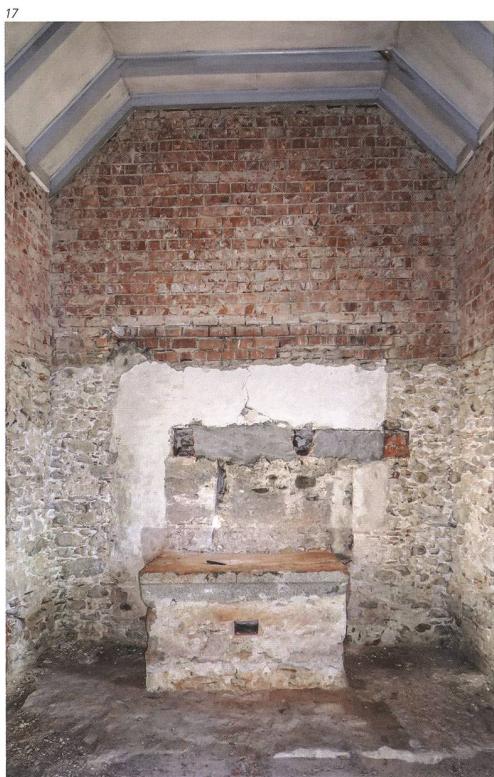
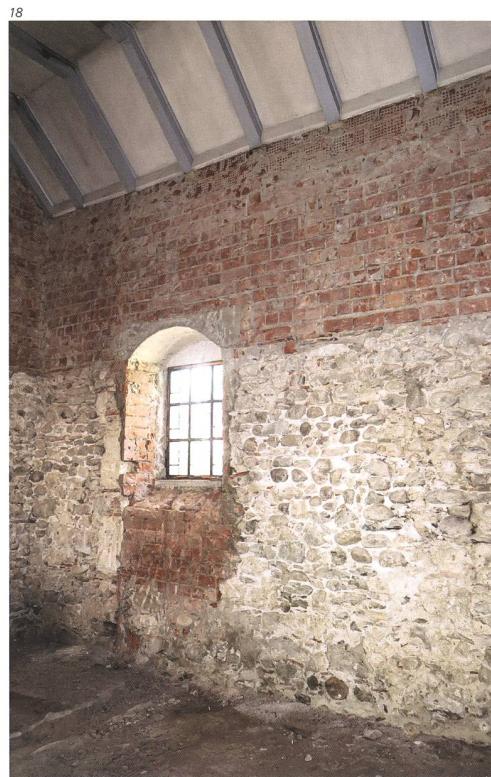
*Abb. 16–20
Innenansichten der Mauern nach der Abnahme des Zementverputzes. Man erkennt verschiedene Mauerwerke, zugemauerte Öffnungen und Baunähte. Gut ersichtlich sind die in den 1930er/1940er Jahren erstellten Mauerwerks-erhöhungen in Backstein.*

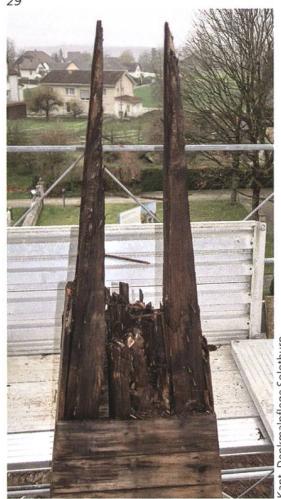
29

Die stark beschädigte Holzkonstruktion des Dachreiters nach der Demontage der Verkleidung.
